## INFORME FINAL

Expediente: **ACCIDDTAFB013/2022 MMDG**

Marca Smith (Piper), modelo Aerostar 610P, matrícula N66CG

Juan B. Ceballos, Municipio de Durango, Estado de Durango  
Hora y fecha de suceso: 18:55 hrs. local del 23 de mayo de 2022

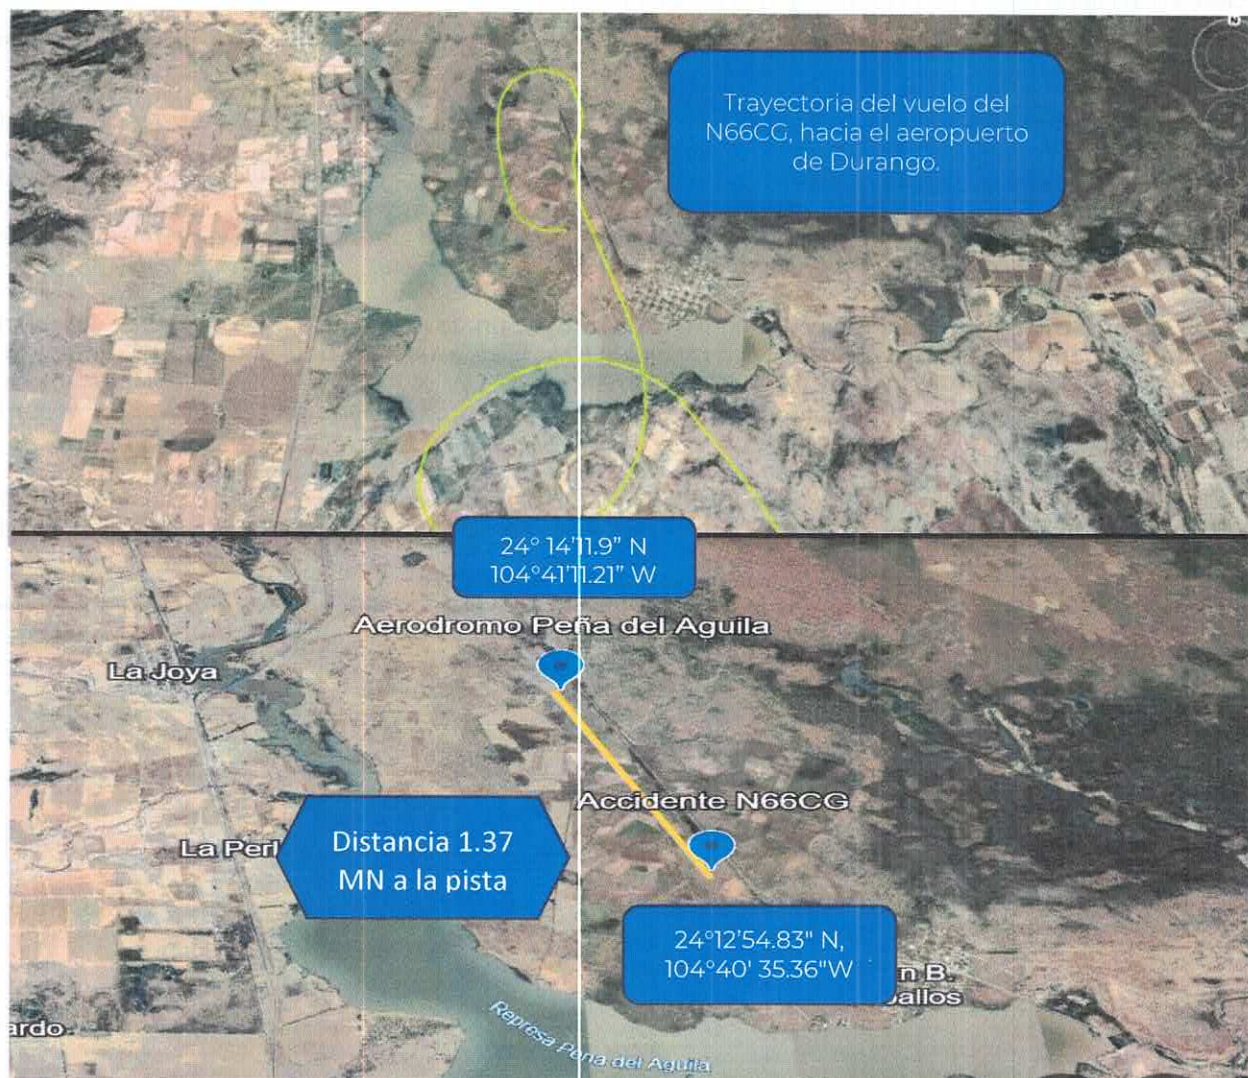
Figura 1. Croquis de trayectoria del vuelo del N66CG

De la información obtenida de los datos ADB-S se observa el despegue de Celaya a las 16:51 horas local, 14 minutos después la aeronave asciende y mantiene a 5,000 m sobre el NMM a una velocidad de 304 km/h, con esta configuración voló una hora, después de una hora y diez minutos sobrevuela el aeropuerto de Durango y continua el vuelo, hacia el mismo rumbo, comienza el descenso a 4,980 m a una velocidad de 415 km/h, se observa un descenso muy pronunciado, alcanzando una velocidad de 461 km/h (mayor a la velocidad de nunca exceder de 450 Km/h) cuando se encontraba a 4,140 metros sobre el NMM.

Una hora y 23 minutos después la aeronave mantiene por unos instantes a 2,379 m al NMM a 350 km/h, asciende unos metros a una velocidad de 354 km/h, una hora con 27 minutos después del despegue la aeronave comienza a virar a la izquierda a 2,100 m, sobre el NMM a una velocidad de 296 km/h, una hora y veintinueve minutos después del despegue la aeronave termina el viraje casi al comienzo de la presa Peña del Águila, impactando contra el terreno a las 18:21 horas a una velocidad de 280 km/h a una altura de 2040 m al NMM, la elevación del terreno es de 1,901 m, donde impacta la aeronave.

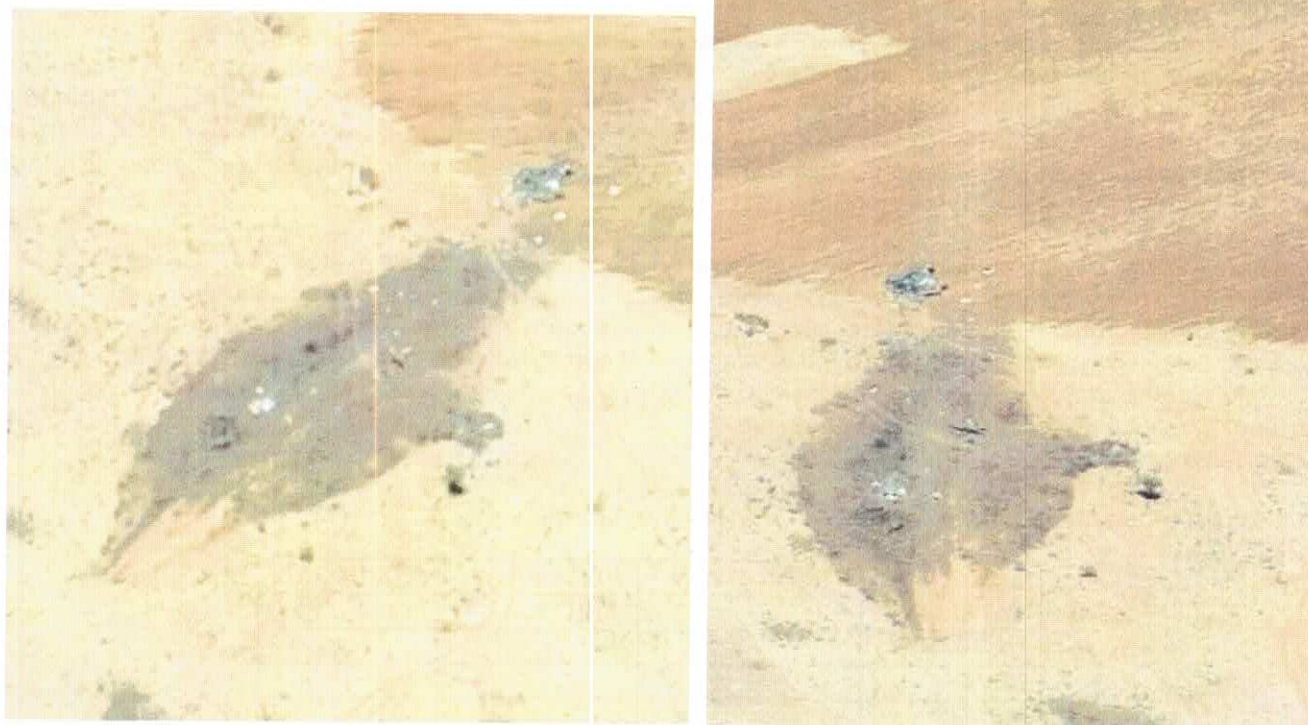
Figura 2. Lugar del Accidente de los restos de la Aeronave N66CG.

La aeronave tiene un primer contacto contra el terreno con la punta de la semiala Izquierda, en ese primer impacto pierde la hélice izquierda a 100 metros de la posición final, donde quedó destruida por el impacto, destacando que la aeronave fue consumida en gran parte por el fuego que se generó, parte del ala derecha y tanque de combustible, fuera de su posición a 2 metros de la posición de la cabina, la pierna derecha del tren de aterrizaje se encontró en posición invertida.

El empenaje de la aeronave se desprende debido al segundo impacto contra el terreno quedando a 50 metros y en posición invertida del lugar de donde se encontraron los restos de la cabina y de los motores.

La hélice izquierda se aprecia en las puntas de las palas con un ligero doble al impactarse contra el suelo y a una distancia de 3 metros del resto del avión. La cabina de tripulación y la de pasajeros destruidas por el fuego.

Los motores presentan evidencias de que estaban girando, esto se corrobora ya que las palas de las hélices también muestran daños al estar girando. Las hélices indican que iba a bajas revoluciones.

No existen evidencias de que alguna superficie de control de la aeronave se haya desprendido en vuelo o en su aproximación.

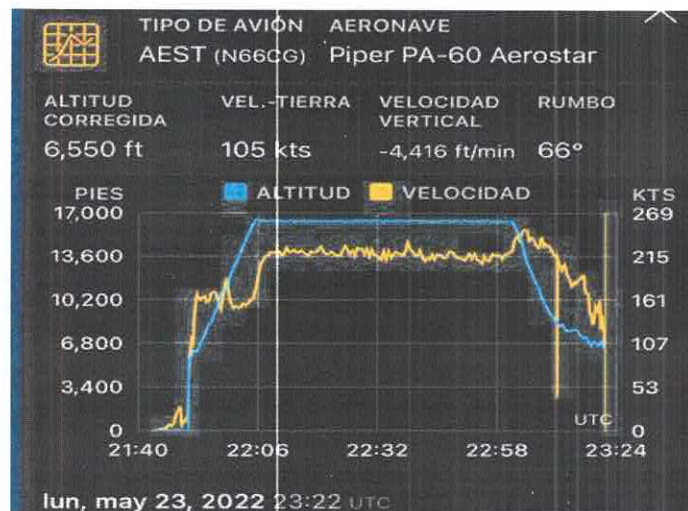
## Anexo 1

Datos de la trayectoria probable del vuelo del N66CG, datos proporcionados por Flight Radar 24.
