**INFORME FINAL**

**EXP. No. INCDTAF133/2021MMMX**

Otro, acercamiento durante el rodaje de aeronaves  
Aeronave marca Boeing, modelo 767-316F, serie 34627, matrícula N420LA  
Aeronave marca Embraer, modelo ERJ 190-100 LR, serie 19000135, matrícula XA-CAC  
Intersección "TWY B-7" y "TWY E" del Aeropuerto Internacional de la Ciudad de México  
11 de agosto de 2021, a las 10:45 horas (15:45 UTC)

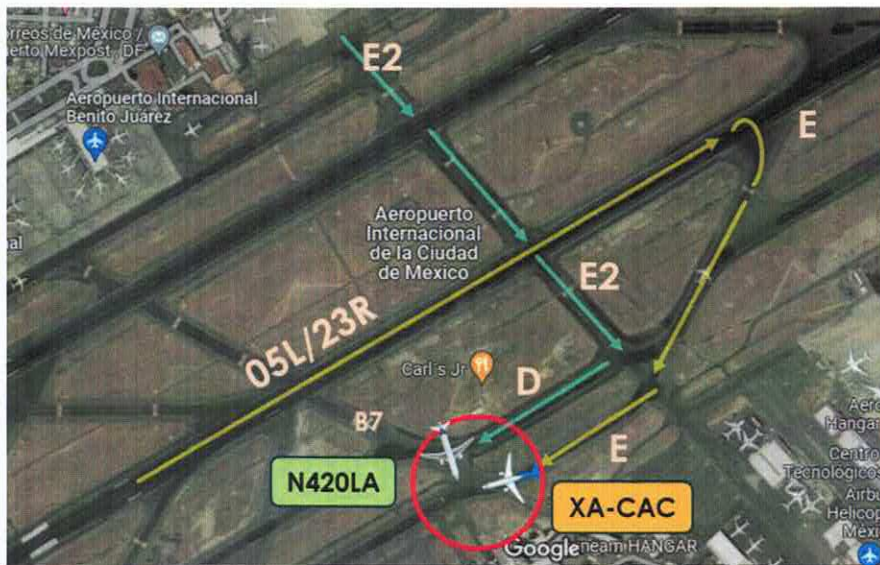
Por otro lado, la aeronave XA-CAC (SLI2441) había aterrizado por la pista 05R/23L, desaloja pista por "TWY E" y es transferido por Torre de Control México (TWR MEX) con Control Terrestre Sur (GND S), a las 15:50:38 UTC, GND S (en la frecuencia 121.00 Mhz), le informa al SLI2441 después de desalojar vía "TWY E", mantuviera en "TWY E" hasta "TWY PH", debido a que no tenía posición de estacionamiento en el edificio Terminal de la T II. (ver ilustración 1.)

**Ilustración 1. Referencia y recorrido de ambas aeronaves**

De acuerdo con las indicaciones de los Controladores las trayectorias de rodajes de ambas aeronaves convergerían en "TWY E" y "TWY B7", aunque ambas aeronaves no conocían la trayectoria del otro tránsito por estar en diferentes frecuencias.

La aeronave XA-CAC cruza primero la intersección de "TWY E" y "TWY B7" y no se percata de que la aeronave N420LA estaba virando sobre "TWY B-7" para incorporándose a "TWY E", la cual es una aeronave pesada.

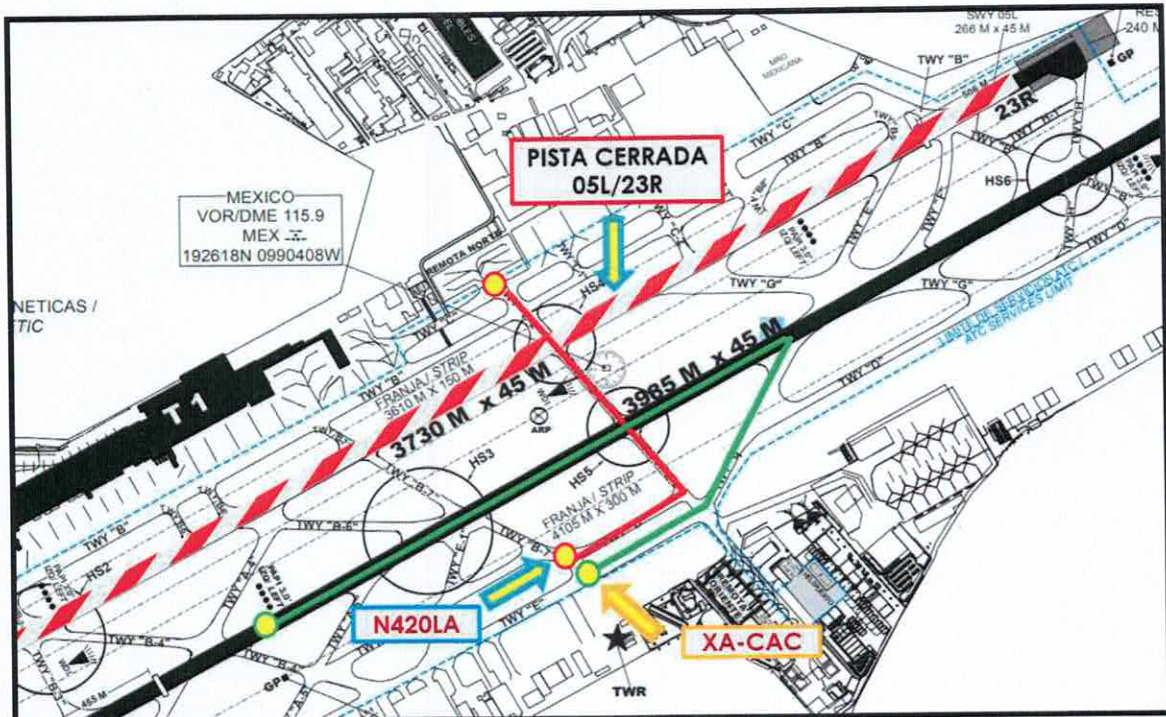
- A las 15:00 UTC. Cierre de calle de rodaje "TWY B" entre "TWY B-7" y posición 33, vigente hasta las 16:00 UTC.
- A las 15:00 UTC. Cierre de Pista 05L/23R.

**Ilustración 2. Notam vigente al momento del suceso que afectaba la pista 05L/23R**

Existía un NOTAM vigente al momento del suceso que daba el cierre de pista 05L/23R, rodaje "TWY B" entre "TWYB7" y la posición 33 de la Terminal I, por media hora, cuando se suscitó el incidente. El cierre

de pista y parte del rodaje "TWY B", obligo al controlador de Terrestre Norte a gestionar el rodaje del tránsito pesado por calles de rodaje de la Terminal II para acceder a la pista 05R para el despegue.

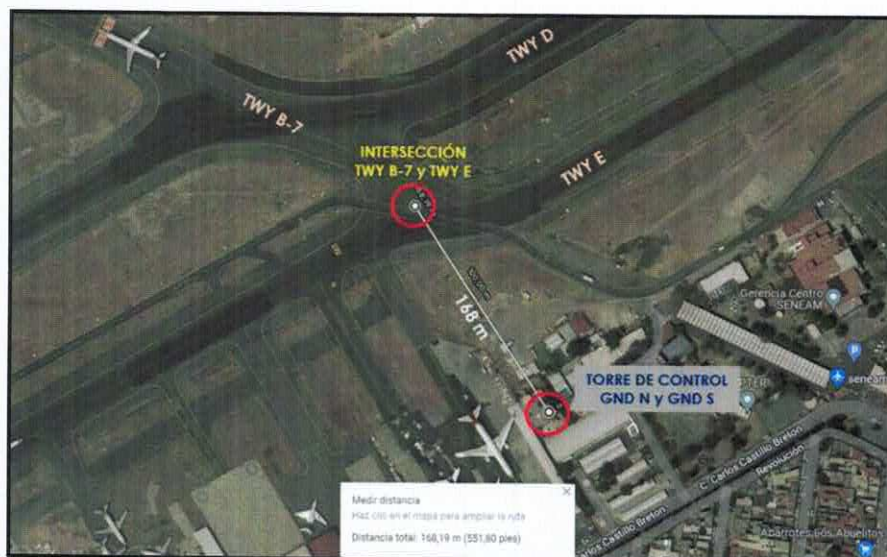
Las comunicaciones de los servicios de Torre de Control Terrestre se establecieron en frecuencias diferentes, de las evidencias de las comunicaciones se aprecia que no existió una coordinación entre el controlador de Terrestre Sur y Terrestre Norte.

Personal de SENEAM que atiende esas frecuencias GND N y GND S, se encuentran a una distancia entre sí aproximadamente de 5 metros en la torre de control ubicada aun constado de la pista 05R/23L a la altura de la "TWY B-7". Cabe mencionar que la ubicación de torre de control y la intersección de "TWY B-7" y "TWY E" se encuentra aproximadamente a 168 metros.

**Ilustración 3 Distancia del incidente y torre de control**

Rec. 020/2023. Supervisen que las comunicaciones y coordinaciones entre los servicios de control terrestre norte y control terrestre sur para el movimiento de las aeronaves en cruces de pistas y calles de rodaje en terminal I y terminal II, sean efectivas.
