### INFORME FINAL

EXP. No. INCIDDTAFA077/2021MMM

Incursión de pista (Runway incursión, RI) categoría de gravedad C  
Pista 23R/05L del Aeropuerto Internacional de la Ciudad de México  
23 de abril de 2021, a las 14:30 horas (19:30 UTC)  
Aeronave marca Airbus, modelo A319-131, serie 862, matrícula N814UA  
Aeronave marca Boeing, modelo 737-8 MAX, serie 43707, matrícula XA-MAO  
Daños: Sin daños a la aeronave  
Lesiones: Sin lesiones

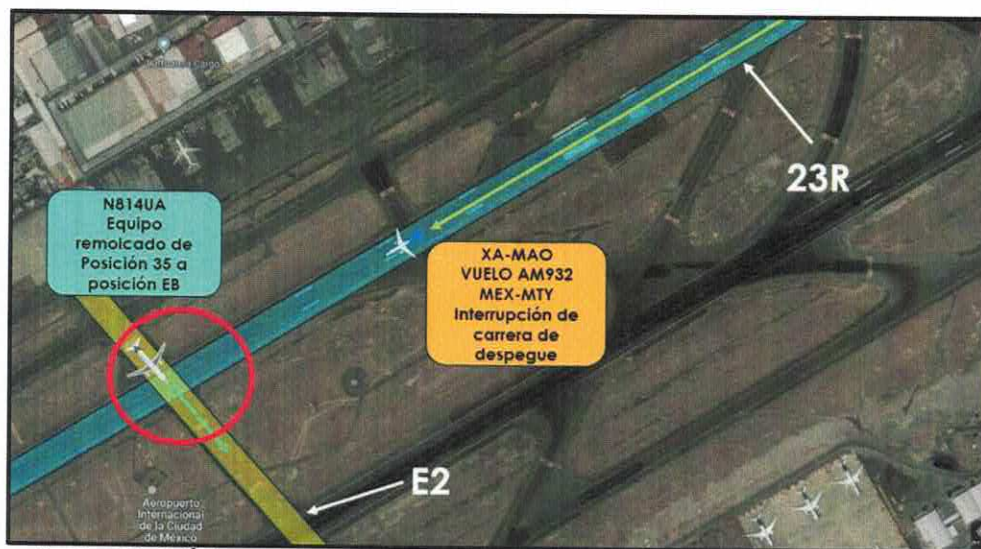
A las 19:33:51 UTC, Terrestre Norte GND N (121.85 MHz) autoriza al operador del remolque de la aeronave N814UA a cruzar la pista 05L/23R y mantener antes de la pista 05R/23L sobre la calle de rodaje "TWY E2", 24 segundos después en la frecuencia 118.55 MHz, de TWR MEX se escucha que autoriza el despegue del vuelo AM932, colacionando información correctamente

Ilustración 1. Únicamente como referencia de las posiciones de ambas aeronaves

A las 19:34:44 UTC, 19 segundos después TWR MEX instruye a la tripulación del vuelo AM932 a discontinuar la carrera de despegue debido a que el tractor remolcador de la aeronave N814UA estaba cruzando la pista 05L/23R por calle de rodaje "TWY E2".

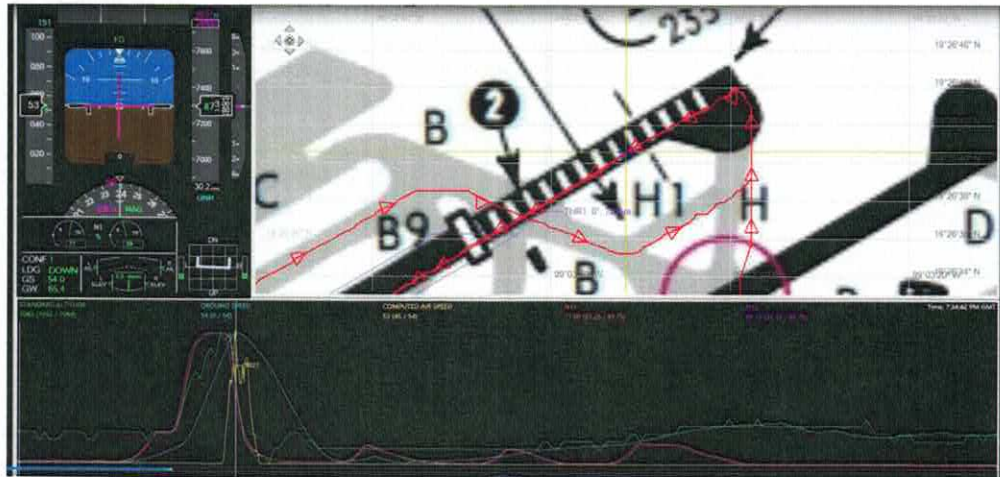
De acuerdo con los datos extraídos del FDR (Flight Data Recorder) en la carrera de despegue del vuelo AM932, recorrió aproximadamente 600 metros del umbral, sobre la superficie de la pista hasta detenerse totalmente, la máxima velocidad indicada en la carrera de despegue (Ground Speed) fue

de 54 nudos, por lo que la distancia más cercana entre ambas aeronaves fue aproximadamente de 900 metros con respecto a las distancias entre el punto de paro total sobre la pista y la calle de rodaje "TWY E2".

*Ilustración 2. Velocidad máxima en tierra (Ground Speed, GS 54 nudos)*

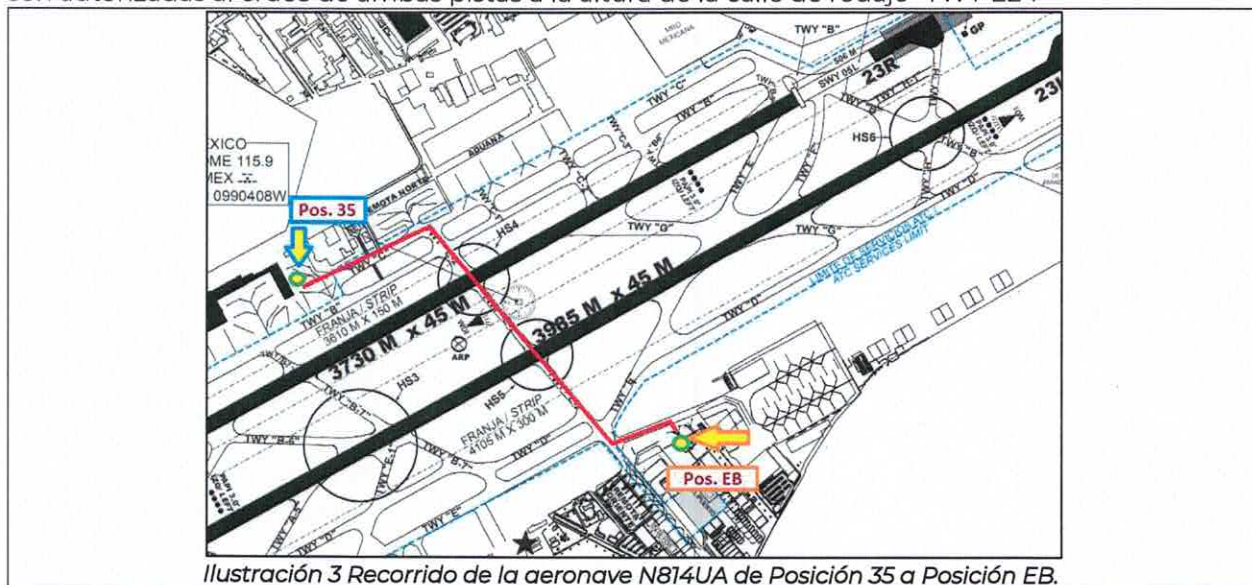
El explorador de aeródromo le asignó a United Airlines posiciones de contacto en la Terminal I, sin embargo, sus aeronaves pernoctan en las posiciones Oriente de la Terminal II, por lo que siempre son autorizadas al cruce de ambas pistas a la altura de la calle de rodaje "TWY E2".

Ilustración 3 Recorrido de la aeronave N814UA de Posición 35 a Posición EB.
