### INFORME FINAL

EXP. No. INCDTAF225/2021MMCB

Incursión de pista (Runway incursión, RI) categoría de gravedad C  
Aeronave marca CESSNA, modelo TR-182, serie R18201813, matrícula N4980T  
Pista 21 del Aeropuerto Internacional de Cuernavaca  
22 de octubre de 2021, a las 12:31 horas (17:31 UTC)  
Daños: Sin daños a la aeronave  
Lesiones: Sin lesiones

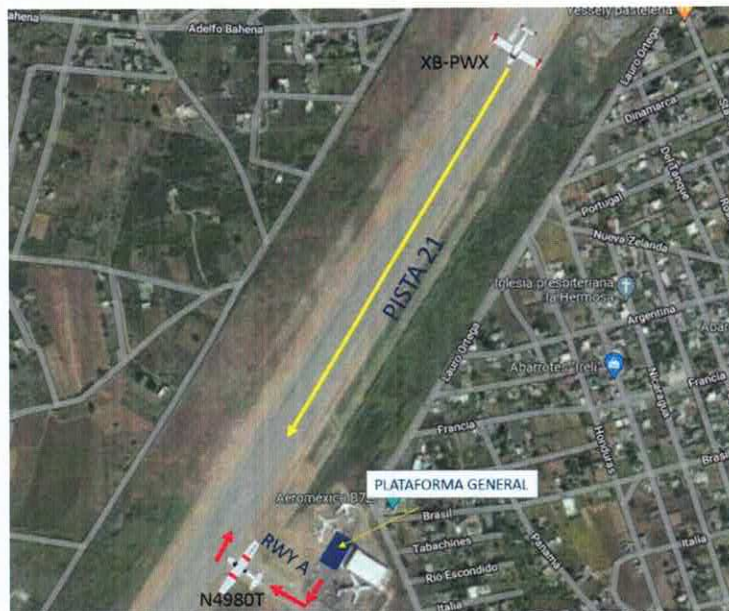
La aeronave N4980T se encontraba en plataforma general, solicitó autorización para rodar y despegar a torre de control Cuernavaca, TWR CVJ (113.9 MHZ), la cual le proporciona la información de la pista y QNH, mencionando pendiente el código y que le llamaba. El capitán de la aeronave N4980T inicia el rodaje de plataforma general hacia "TWY A" e ingresa a pista 21 sin percatarse que la aeronave XB-PWX estaba siendo autorizada para el despegue en la pista.

Ilustración 1 Referencia de ambas aeronaves.

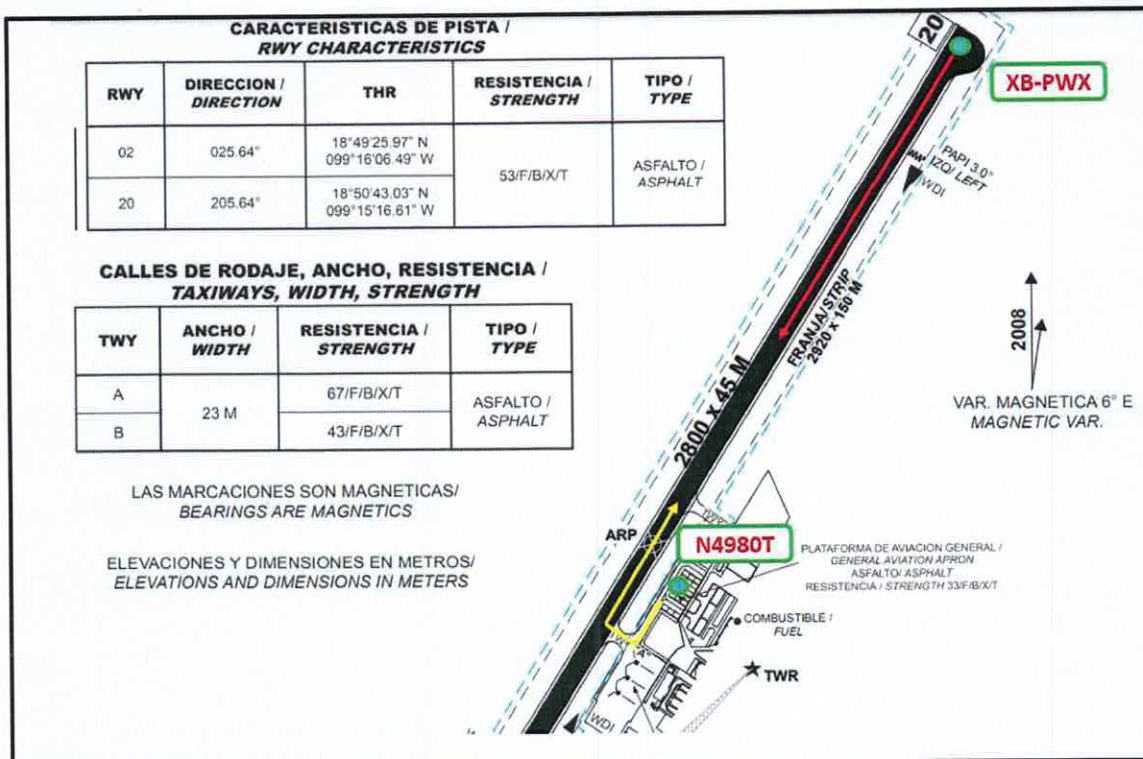
La aeronave N4980T se encontraba en plataforma general e inicio carreteo a pista 21 sin autorización previa.

Ilustración 2 Recorrido de ambas aeronaves N4980T y XB-PWX.

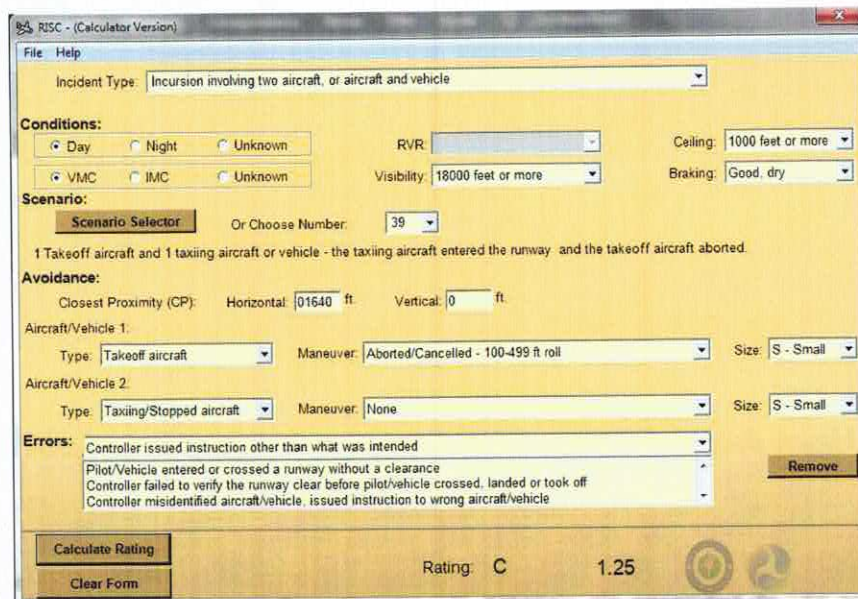
**Ilustración 3** Calculo de Riesgo en la plataforma de FAA.

- 1) Se realizó la gestión del acercamiento en la plataforma de la FAA con la calculadora de riesgo de la Incursión de pista con gravedad C, es decir existió el tiempo, visibilidad, buenas condiciones de superficie de pista y la distancia, sin necesidad de una acción evasiva severa.
