**INFORME FINAL**

**Expediente: ACC/DT/AF/B/007/2021 MMGM**

Aterrizaje brusco en la cabecera de pista durante la fase de aterrizaje  
Cessna 182P, N58701  
Pista de aterrizaje 20, del aeropuerto de Guaymas, Sonora.  
24 de marzo de 2022

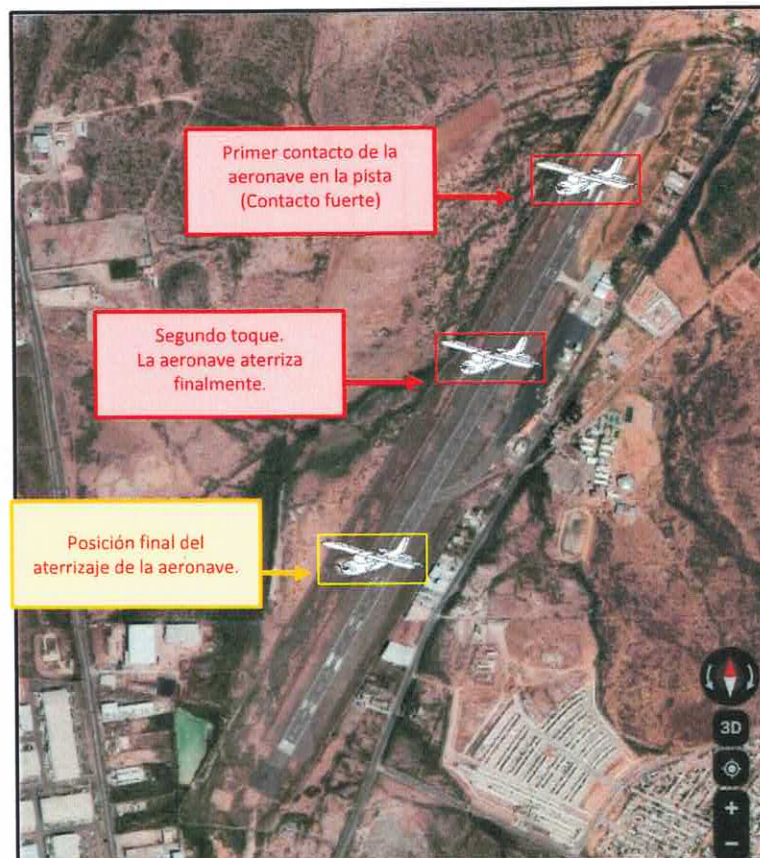
La aeronave despegó del Aeropuerto Flagstaff, Arizona USA, hacia el Aeropuerto de Guaymas, Sonora, México. Al entrar en la fase de descenso en el aeropuerto de destino, una ráfaga de viento descendente interceptó al avión empujándolo contra el pavimento de la pista.

Ante esta situación, la piloto al mando reaccionó tomando los controles para elevar la aeronave una vez más, sin embargo, metros adelante el avión volvió a descender impactando nuevamente.

Fig. 2. Croquis descriptivo de los hechos

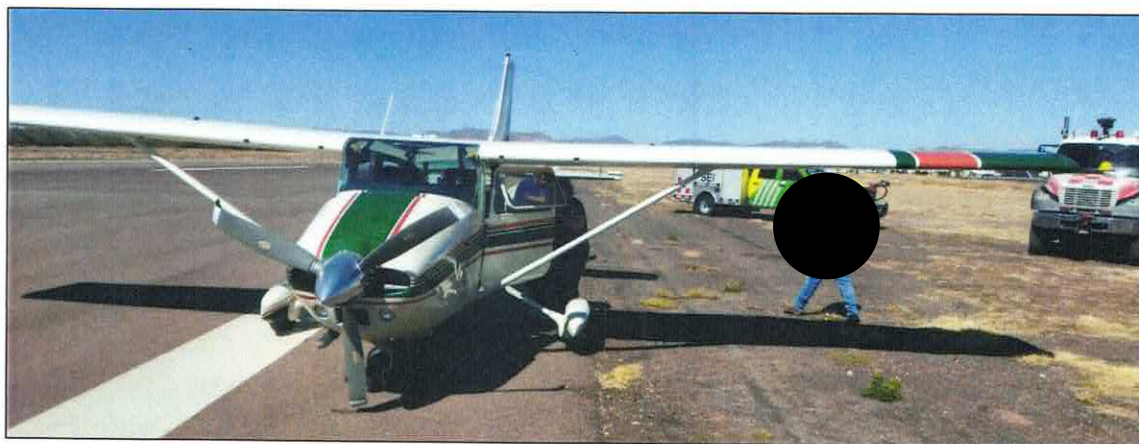
Fig. 3. Posición final de la aeronave

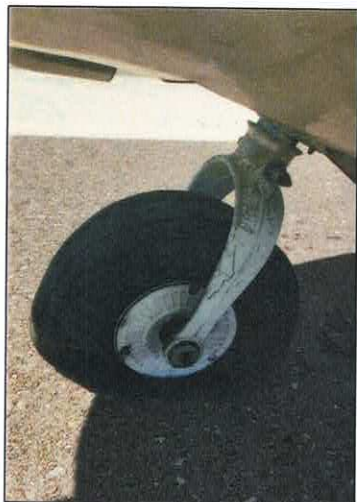
Como resultado del suceso la piloto y un pasajero resultaron ilesos, mientras que en la aeronave se encontraron daños sobre el tren de aterrizaje de nariz; el pistón hidráulico se reventó, mientras que la rueda sufrió diversos daños y deformaciones. Todas las palas de la hélice resultaron con deformaciones debido al impacto mientras aún se encontraban en funcionamiento.

Fig. 4. Tren de aterrizaje de nariz

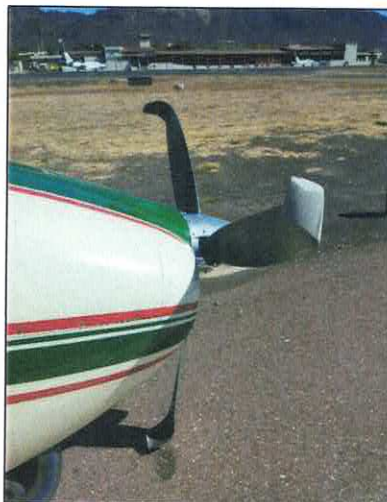
Fig. 5. Hélices

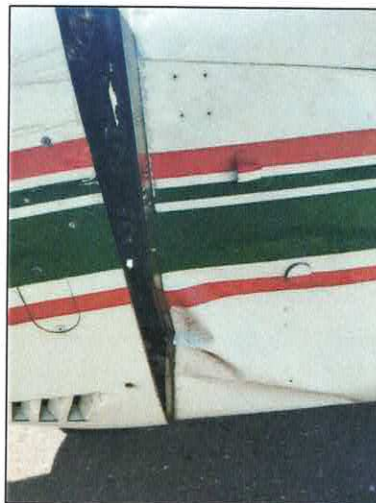
El impacto mayor se encontró en la caja de la planta motriz, la cual, por el golpe sufrió daños estructurales.

Fig. 6 Caja de motor

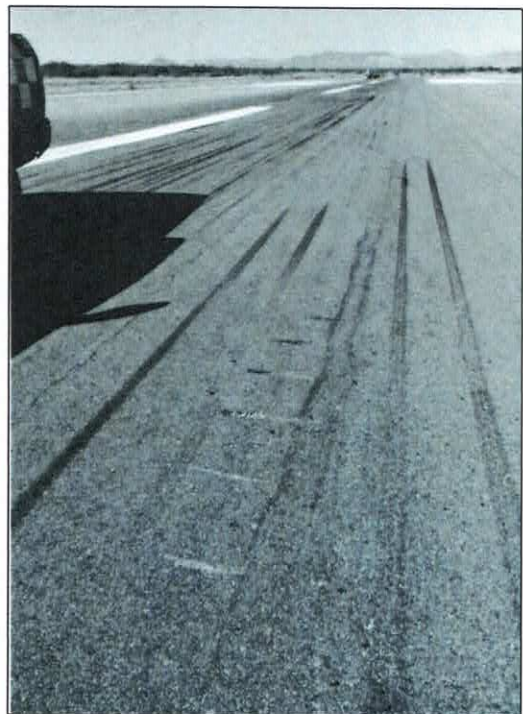
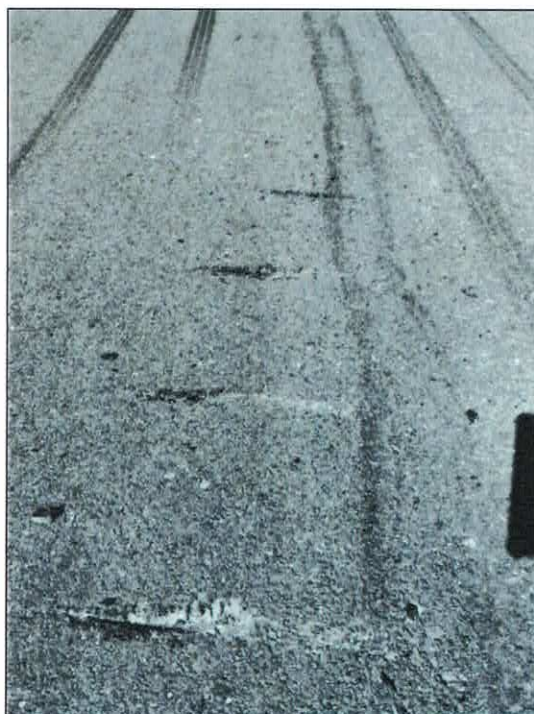
Al impactar contra la pista del aeropuerto, la hélice dejó marcas sobre el pavimento, además de las marcas de los neumáticos.

Fig. 7 & Fig. 8 Daños sobre la pista asfáltica del aeropuerto.
