**INFORME FINAL**

**EXP. No. ACCDTAFB049/2019 MMHO**

Turbulencia Severa  
CESSNA AIRCRAFT COMPANY, C208, XA-TWN  
Año de fabricación 2002  
Poblado San Rafael, Sonora  
24 de diciembre del 2019

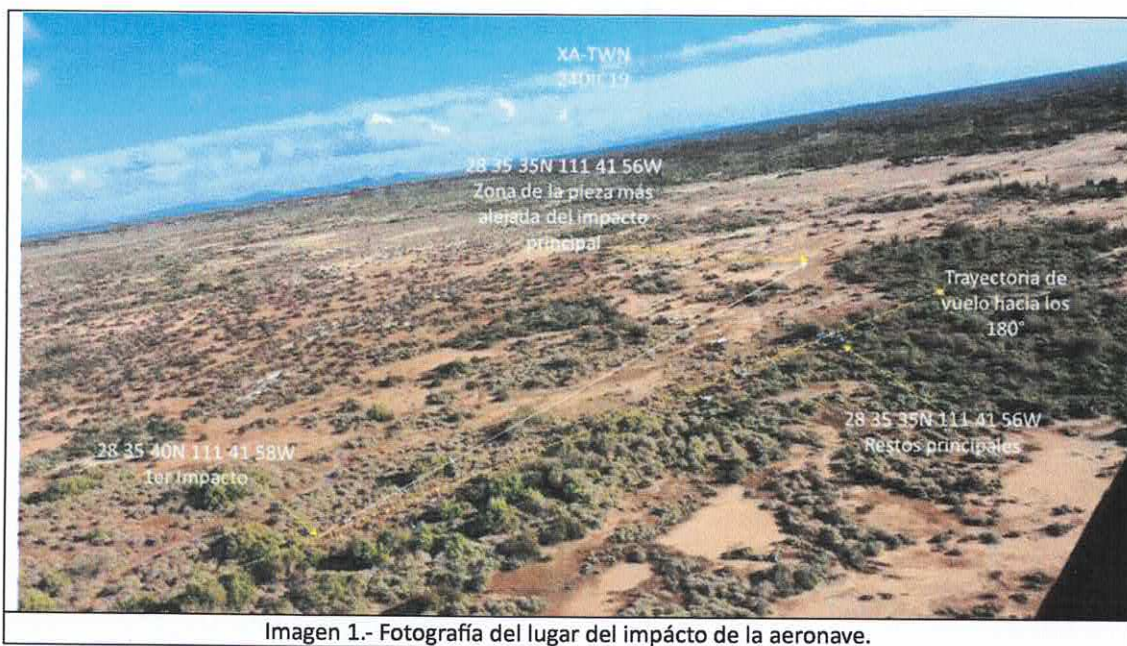
Imagen 1.- Fotografía del lugar del impacto de la aeronave.

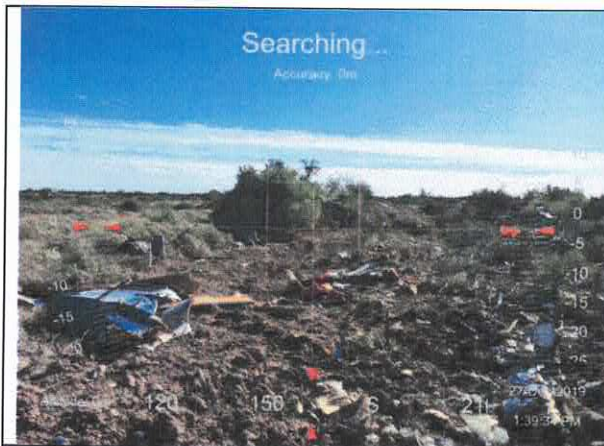
La aeronave quedó destruida por el impacto contra el terreno, destacando que la dispersión de los restos fue en un área de aproximadamente 300 m<sup>2</sup>. No hubo marcas de "arrastre" sobre el terreno de los restos de la aeronave que evidenciara un aterrizaje con aparente control.

Imagen 2.- Primer impacto y dispersión de los restos.

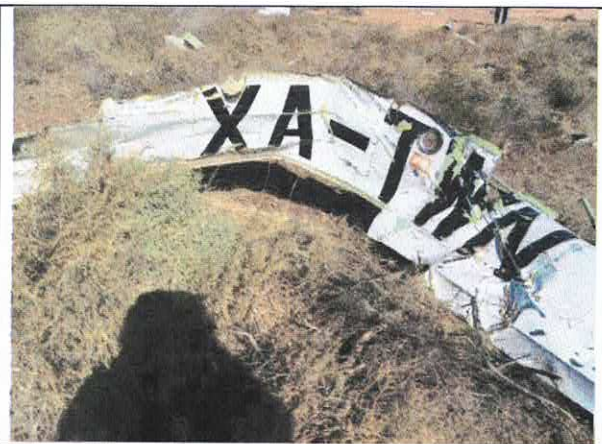
Se identificó en el lugar del impacto que no hubo desprendimiento de algún componente o superficie de control de la aeronave, por lo que en la destrucción de la misma fueron identificables sus cuatro puntas (radomo, estabilizador horizontal y vertical y ambas puntas de las semi alas).

Imagen 3.- Grado de daños en la aeronave

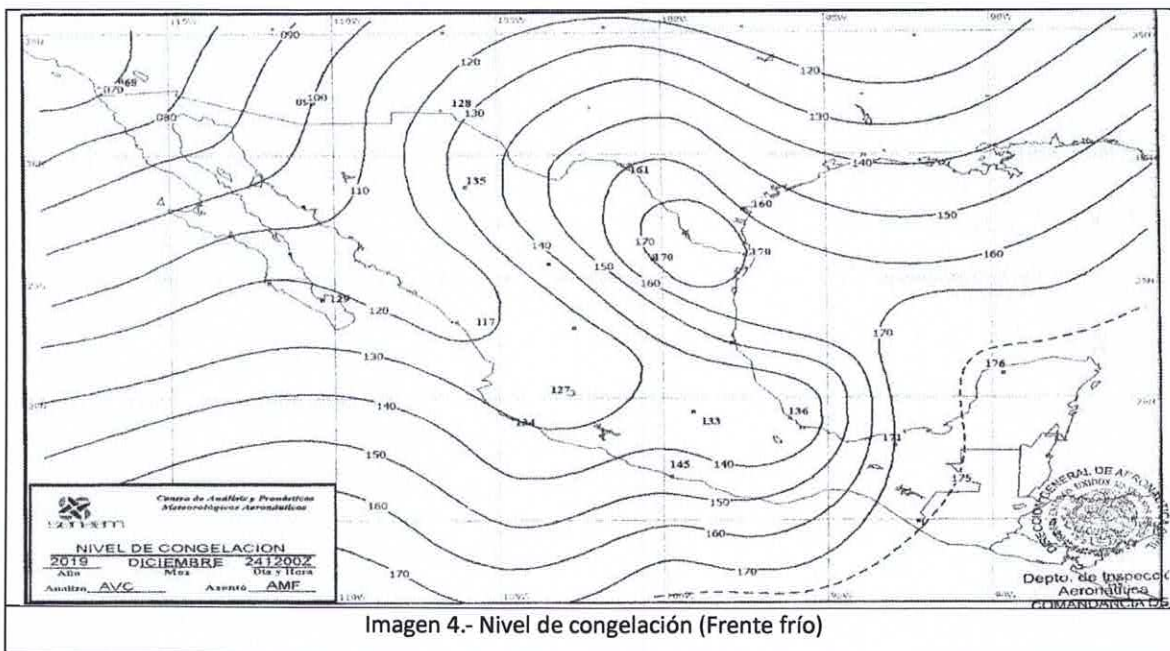
Imagen 4.- Nivel de congelación (Frente frío)

- De análisis a los pronósticos y cartas meteorológicas se observa descenso rápido de temperatura debido a un frente frío que se desplaza de norte al sur, sobre y entre las Baja Californias, el mar de Cortes y el Estado de Sonora, el aire caliente en la zona del accidente desplazado por el aire frío provoca crecimiento vertical de las nubes y genera por la humedad existente turbulencia severa.

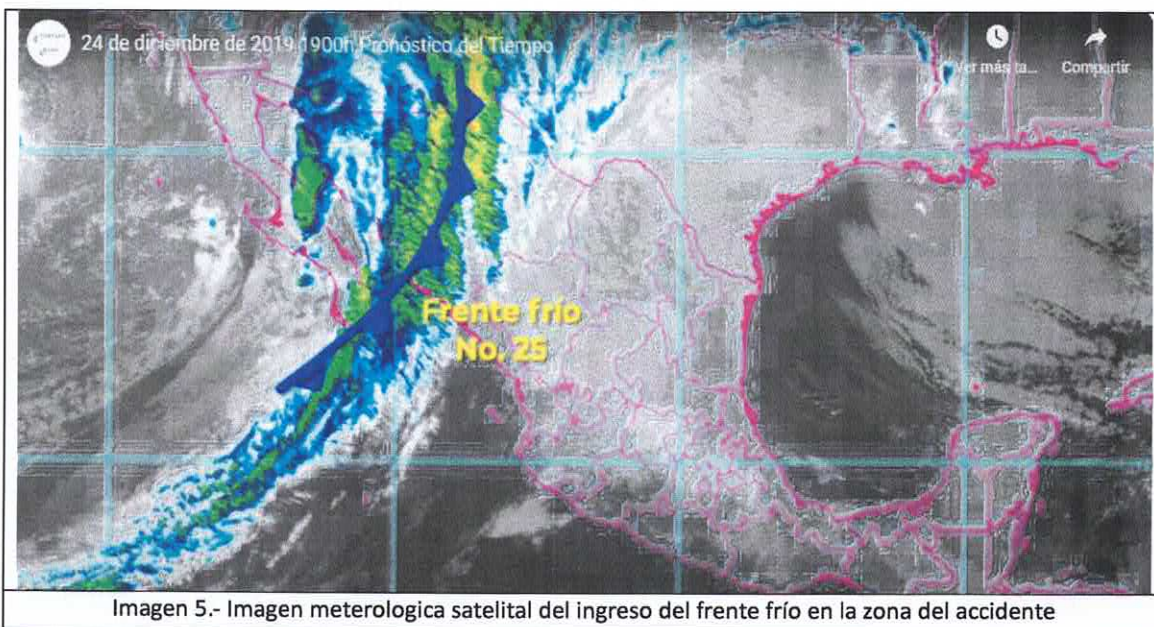
Imagen 5.- Imagen meteorológica satelital del ingreso del frente frío en la zona del accidente

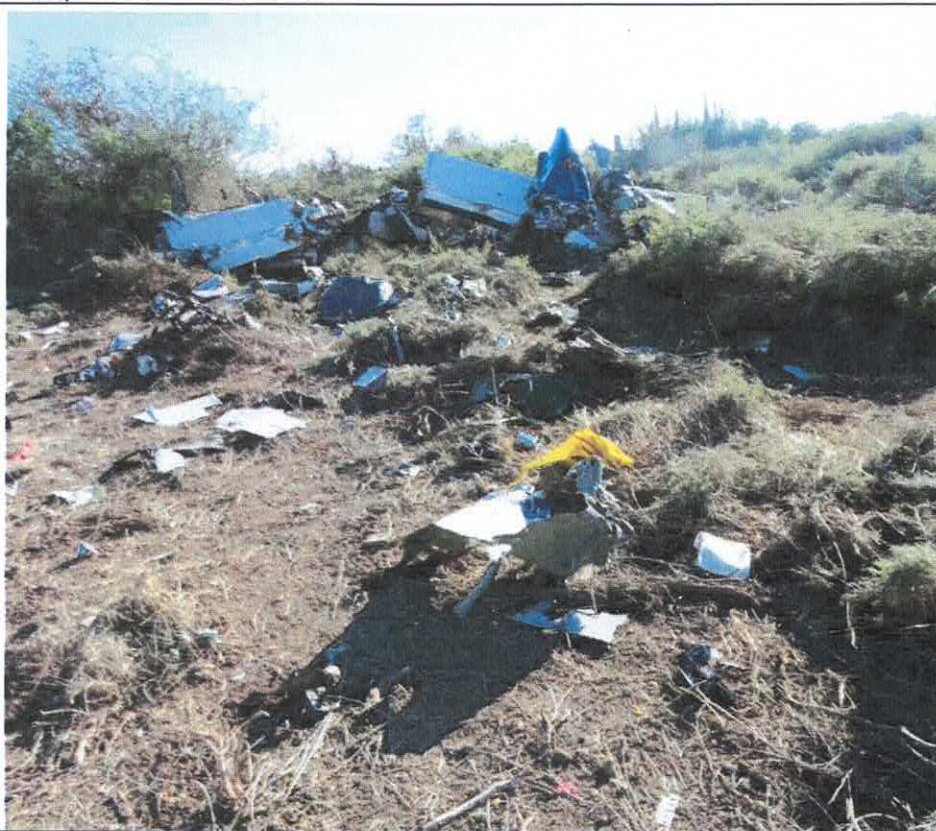
de la mecánica de destrucción señala que el rumbo de vuelo de XA-TWN era sobre los 180°.

Imagen 11.- Desde el punto del impacto hasta la zona de los restos principales existe una distancia de 92.33 metros con un rumbo de trayectoria de desplazamiento de los restos de 180°

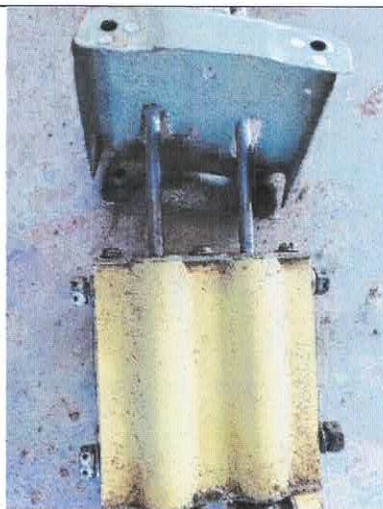
Imagen 12.- compensador alerón

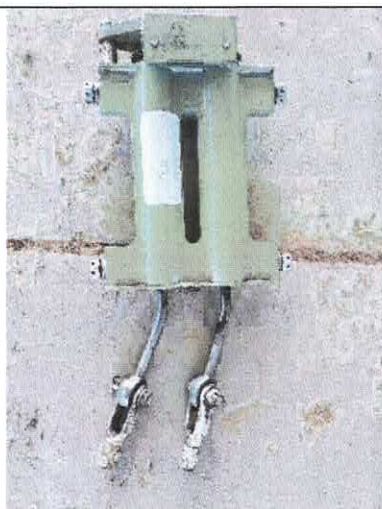
Imagen 13.- Compensador Elevador derecho

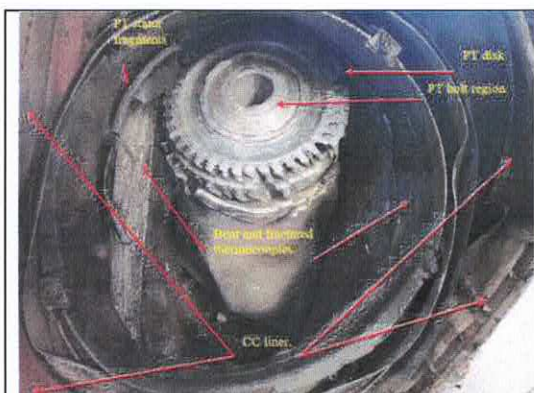
Imagen 20.- Vista General de la sección frontal del generador de gas.

- De acuerdo con los resultados a la inspección del motor, se determinó que contaba con potencia al momento del impacto y que no hubo evidencia de anomalías mecánicas previas al impacto contra el terreno.

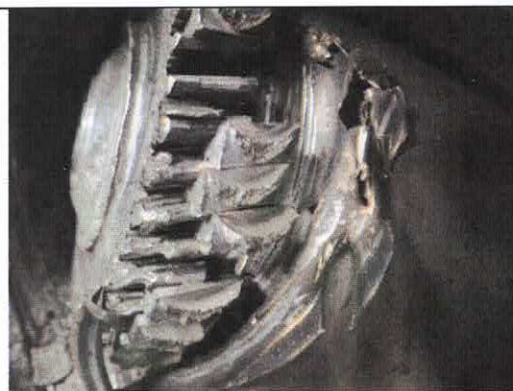
Imagen 21.- Acercamiento a las cuchillas del generador.

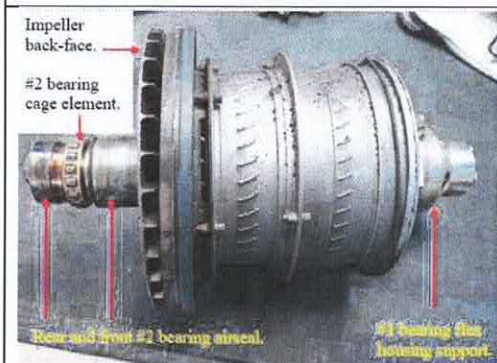
Imagen 22.- Vista General del compresor.

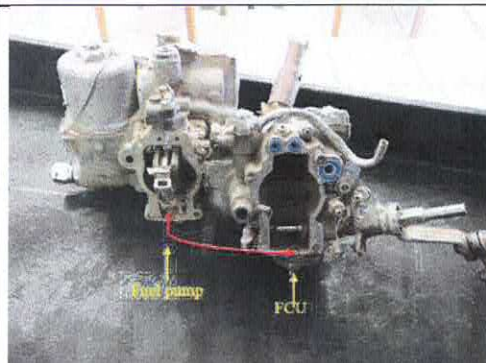
Imagen 23.- Vista General bomba de combustible

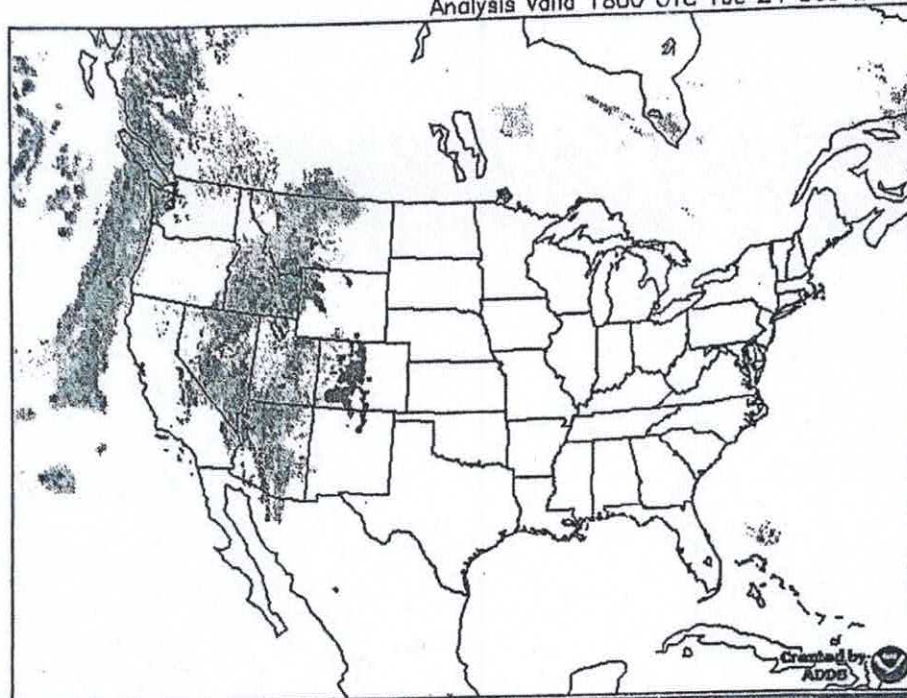
## Icing severity at 9000 ft. MSL

Analysis valid 1800 UTC Tue 24 Dec 2019
