## INFORME FINAL

**EXP. No. INCDTAF008/2022MMM**

Incurción de pista (Runway incurción, RI) categoría de gravedad C  
Aeronave marca Airbus, modelo A320-232, serie 4535, matrícula XA-VAM  
Aeronave marca Embraer, modelo ERJ 190-100 LR, serie 19000138, matrícula XA-ALP  
Pista 23R/05L del Aeropuerto Internacional de la Ciudad de México  
14 de enero de 2022, a las 09:50 horas (15:50 UTC)  
Daños: Sin daños a la aeronave  
Lesiones: Sin lesiones

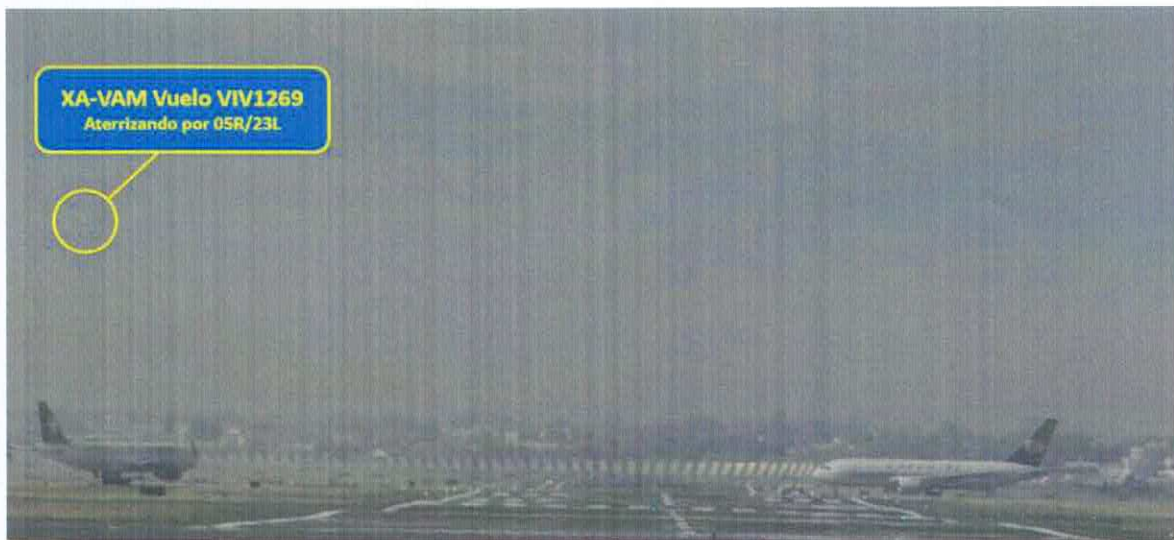
***Ilustración 1 XA-VAM aterrizando por pista 05R/23L.***

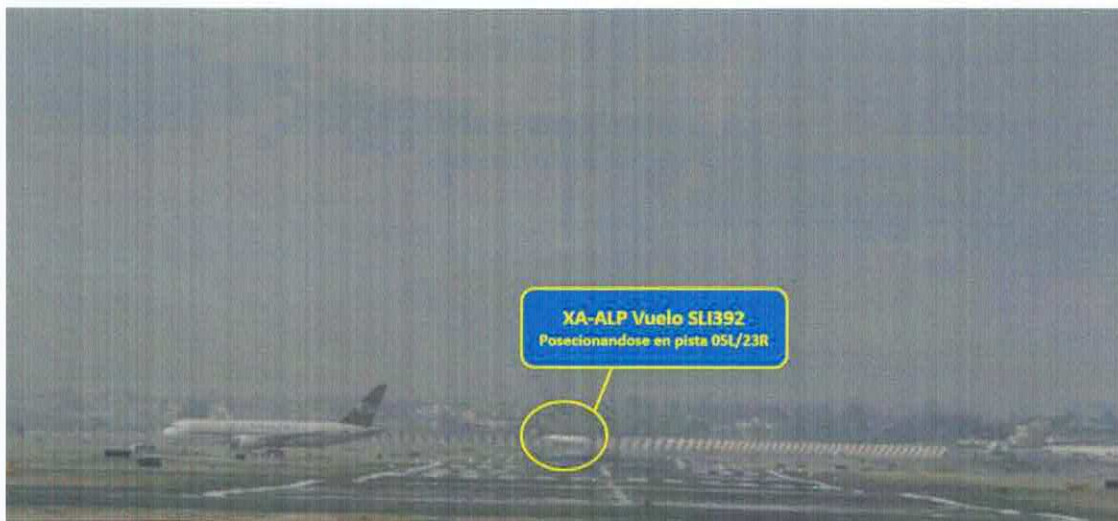
*Ilustración 2 XA-ALP incorporándose a pista 05L/23R*

A las 15:49 UTC TWR MEX autoriza el despegue de la aeronave XA-ALP vuelo SLI392 en la pista 05L **“costera tres nueve dos pista cero cinco izquierda viento calma autorizado para despegar en el aire contacto uno dos cero punto cinco”**, colacionando correctamente, 05 segundos después TWR MEX instruye al vuelo VIV1269 que se encontraba aterrizando en la pista 05R/23L **“gracias, aerorendices uno dos seis nueve abandone pista por la izquierda cruce pista cinco izquierda contacte veintiuno punto ochenta y cinco”**, confirmando información correctamente.

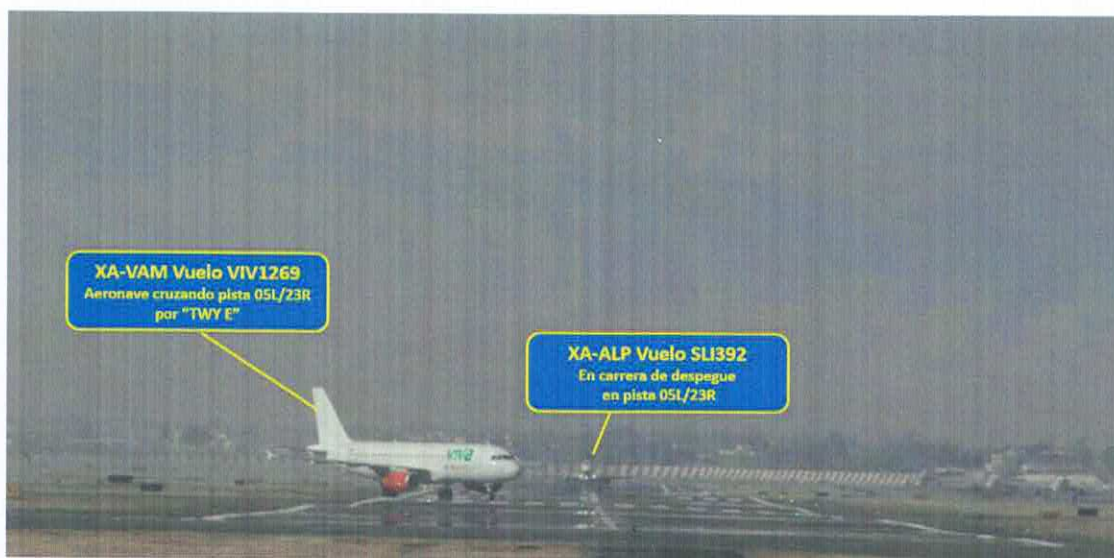
*Ilustración 3 Cruce de las aeronaves XA-VAM y XA-ALP*

El controlador de Torre de Control México (TWR MEX) autoriza el despegue al vuelo SLI392 por pista 05L/23R, 05 segundos después a al vuelo VIV1269 que acababa de aterrizar por pista 05R/23L a cruzar la pista 05L/23R. Existiendo una pérdida de la consciencia situacional.

***"Incursión de pista clasificación C, debido a que Torre de Control autorizo al vuelo VIV1269 cruzar pista 05L/23R sobre el rodaje "TWY E", durante la carrera de despegue del vuelo SLI392 autorizado, debido a una falta de conciencia situacional de los servicios de control."***

Rec. 025/2023. Constante vigilancia al momento de autorizar despegues y aterrizajes entre los servicios de Torre de Control y Control Terrestre, para el cruce de pistas.

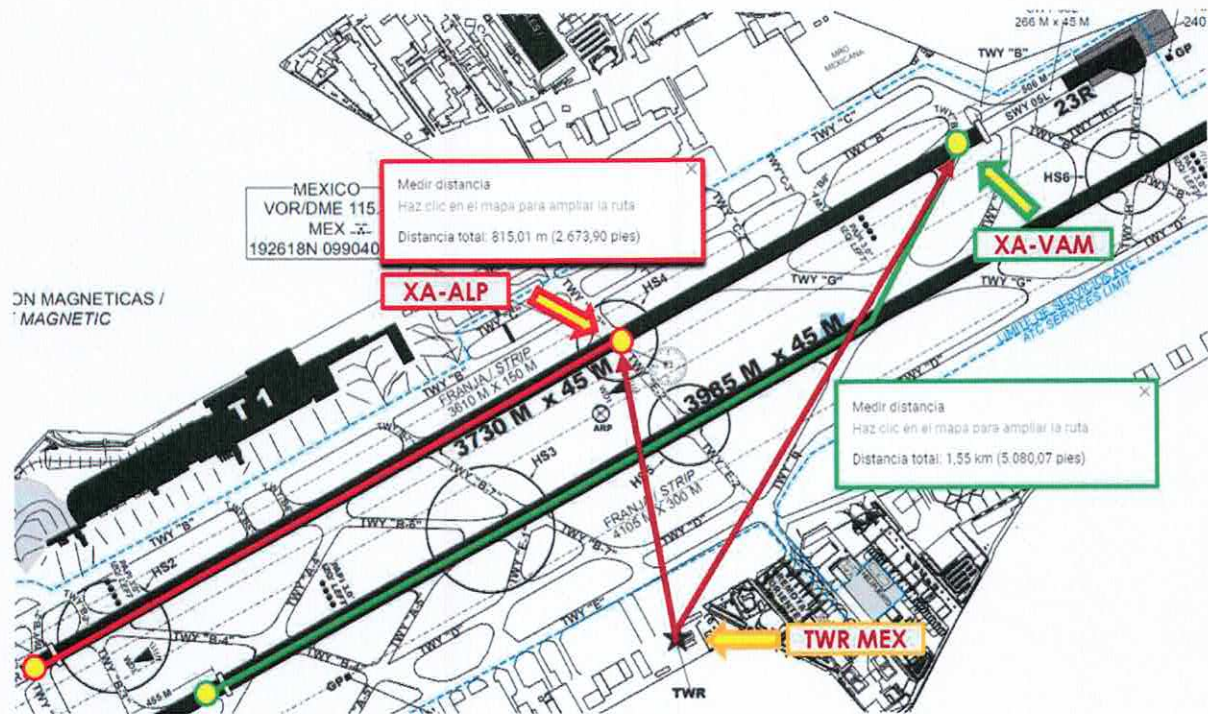
Ilustración 4 Distancias entre Torre de Control, XA-VAM y XA-ALP

La torre de control se encuentra ubicada a un costado de la pista 05R/23L, la distancia entre el punto de despegue de la aeronave XA-ALP vuelo SLI392 fue de aproximadamente 800 m, y la ubicación entre torre de control y de la aeronave XA-VAM vuelo VIV1269 fue aproximadamente de 1,500 m.

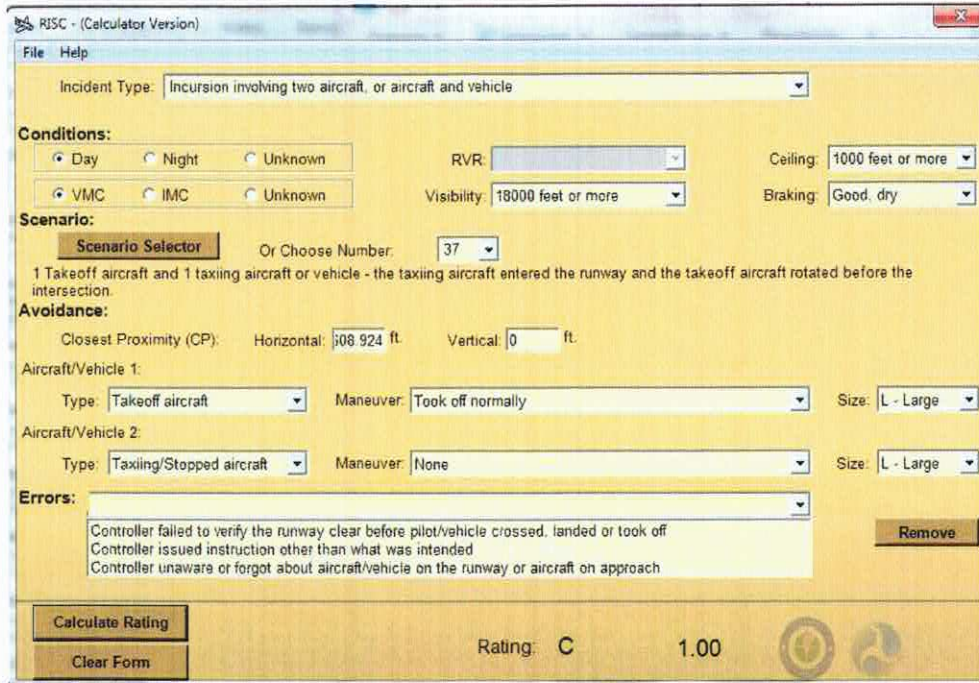
*Ilustración 3 Calculo de Riesgo en la plataforma de FAA.*

La calculadora de riesgo de la Incursión de pista con gravedad C, es decir existió el tiempo, visibilidad, buenas condiciones de superficie de pista y la distancia, sin necesidad de una acción de evasión severa.
