Dirección de Análisis de Accidentes e Incidentes de Aviación  
Comisión Investigadora y Dictaminadora de Accidentes Aéreos

### INFORME FINAL

EXP. No. INCCIDDTAFA049/2022MMCS

ADRM: Aeródromo (Objetos extraños)  
Marca Airbus, modelo A321-271NX, matrícula XA-VBH  
Aeroenlaces Nacionales S. A. de C. V.  
Aeropuerto de Ciudad Juárez, Chihuahua  
a las 21:10 hrs. local (03:10: UTC) del 05 de abril de 2022

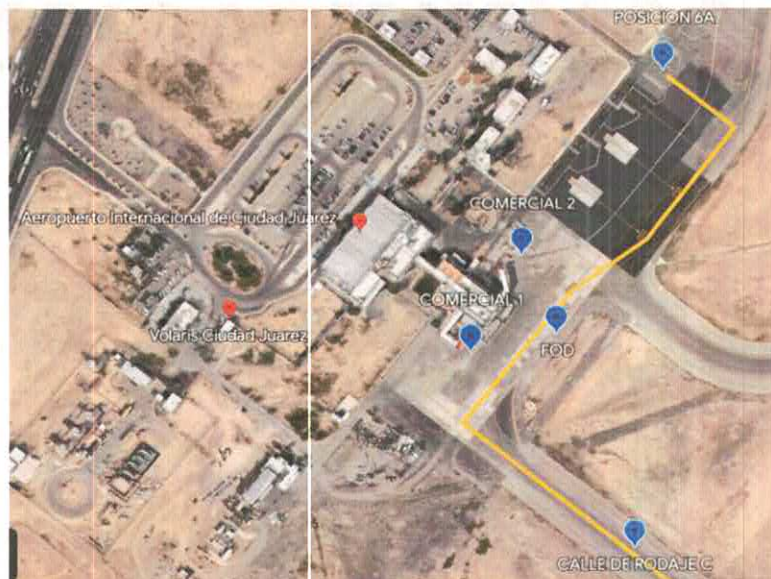
Fig. 1. Croquis del suceso

El día 05 de abril de 2022, a las 03:10 horas UTC aproximadamente se presentó la ingestión de un FOD (paquete en forma de bolsa dejada sin asegurar) en el motor derecho de la aeronave marca Airbus, modelo A21-271NX, serie 10056, matrícula XA-VBH, vuelo Bajío – Cd. Juárez, durante el rodaje por "TWY C" hacia plataforma comercial posición 6A, del aeropuerto de Ciudad Juárez, Chihuahua, resultando el motor con daños menores, los pasajeros y los miembros de la tripulación ilesos (181 + 5).

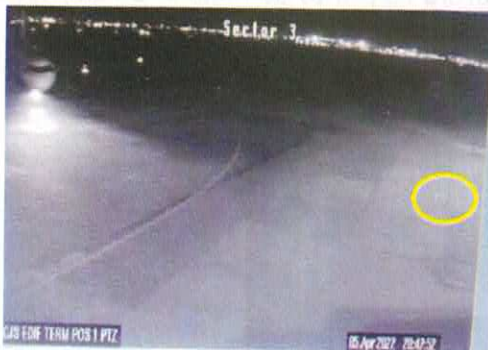
Imagen 1. La aeronave dando el viraje sobre "TWY C"

Cabe señalar que existe un video de las cámaras de CCTV del aeropuerto, en dicho video se observa a la aeronave XA-VBH dando el viraje sobre calle de rodaje "TWY C" y entrando a la plataforma en el extremo de la pantalla del video se observa un paquete que va desplazándose rápidamente sobre la

superficie de la plataforma, el cual posteriormente es el que ingesta el motor de la aeronave (ver imágenes 1 y 2).

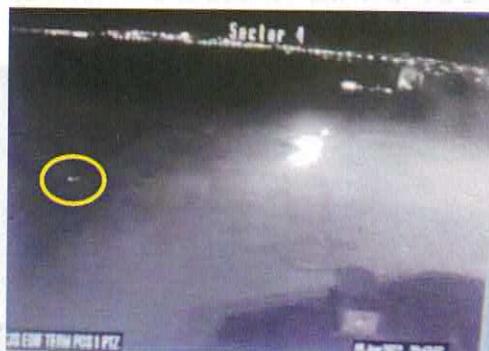
Imagen 2. El paquete continúa su desplazamiento hasta encontrarse con la aeronave

El reporte técnico de daños del operador indica que la aeronave presentaba daños consistentes en una grieta en panel acústico del motor y daños en el borde de ataque de los alabes del fan.

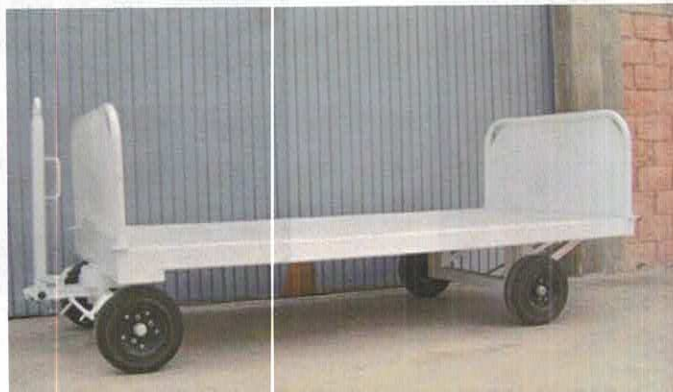
Imagen 1. Carritos equipajeros utilizados en la estación de Ciudad Juárez

En la entrevista con el jefe de estación de Swissport del aeropuerto de Ciudad Juárez comento que en el aeropuerto de Ciudad Juárez únicamente cuentan con carritos equipajeros (leonera) de tipo "abierto" como se muestra en la figura 3:

Los carros equipajeros utilizados por personal de Swissport en la estación de Ciudad Juárez, son abiertos y no cuentan con redes para asegurar el equipaje.

1. Condiciones meteorológicas adversas, vientos fuertes de hasta 34 nudos.
2. El uso de carritos equipajeros (leoneras) de tipo abierto.

**Rec. 28/2023** Reacondicionen sus carros equipajeros (leoneras) de tipo abierto, para que cuenten con redes de sujeción que aseguren que no se va a desplazar su contenido.
