**INFORME FINAL**

**EXP. No. INCIDDTAFA256/2021MMMX**

Incursión de pista (Runway incursión, RI) categoría de gravedad "C"  
Pista 23R/05L del Aeropuerto Internacional de la Ciudad de México  
09 de diciembre de 2021, a las 20:12 horas (19:30 UTC)  
Aeronave marca Airbus, modelo A320-271N, serie 10425, matrícula XA-VSH  
Daños: Sin daños a la aeronave  
Lesiones: Sin lesiones

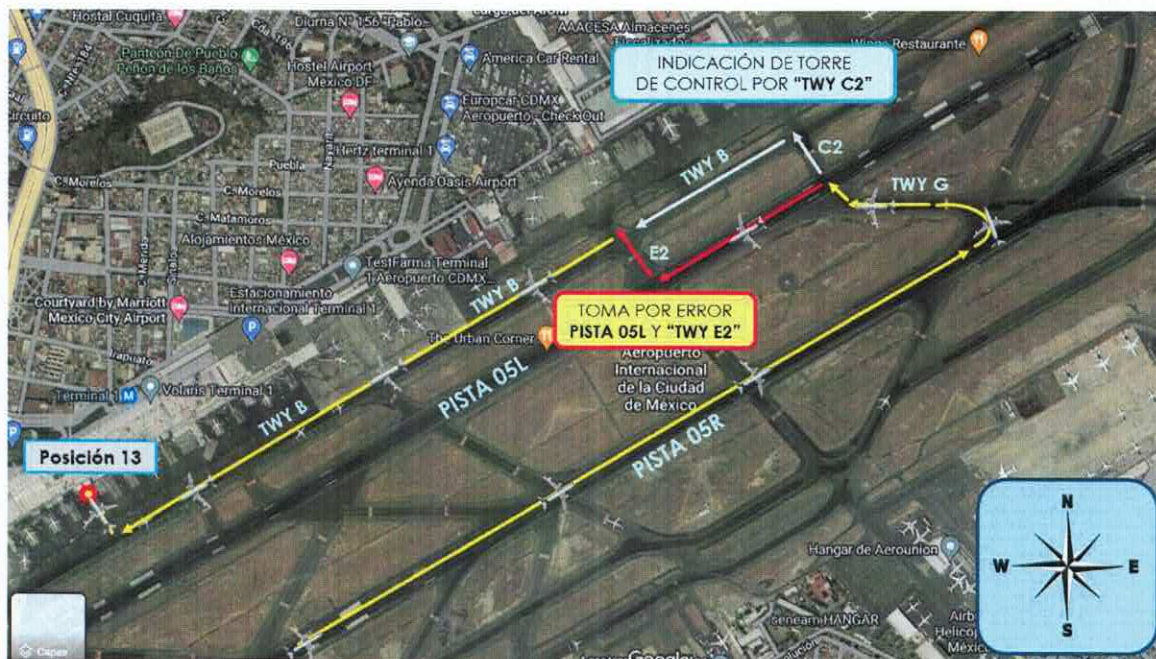
La aeronave del vuelo desaloja "TWY G" y **toma pista 05L avanzando al cruce con "TWY E2" en lugar de tomar "TWY C2"** avanzando sobre la pista 05L y desaloja por "TWY E2" para tomar "TWY B" a posición 13 de la terminal 1 del aeropuerto de Internacional de la Ciudad de México.

**Ilustración 1. Taxeo de la llegada de la aeronave XA-VSH a posición 13.**

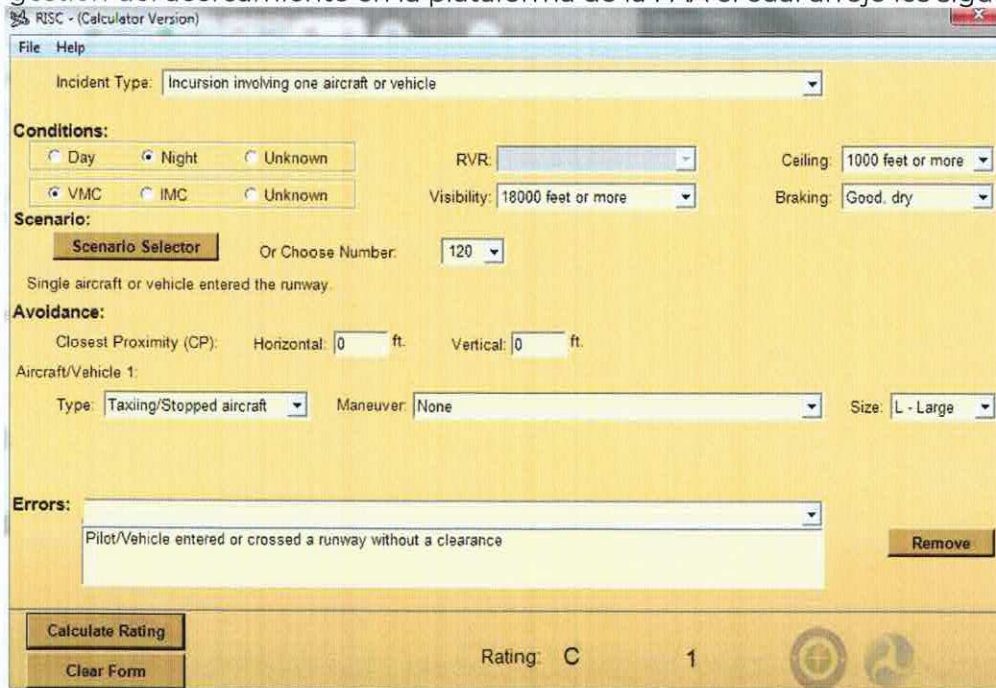
*Ilustración 3 Calculo de Riesgo en la plataforma de FAA*

La calculadora de riesgo de la Incursión de pista con gravedad C, es decir existió el tiempo, buenas condiciones de superficie de pista ya que en ese preciso momento no existía alguna operación en la pista 05L/23R.

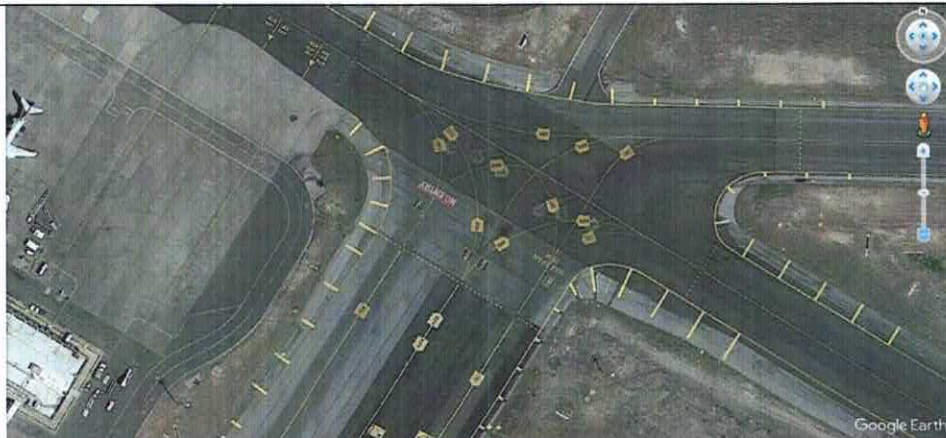
Imagen 1: Ejemplo de señalización horizontal

En la visita al sitio del suceso constato que no existe una señalización horizontal que apoye a los pilotos a ubicar la calle de rodaje "TWY C", y no se confundan con tomar la pista 05L/23R, como lo sucedido en este suceso, por lo anterior la Comisión determino realizar la siguiente recomendación:

Rec. 024/2023. Establezcan la señalización horizontal de las calles de rodaje en el radio de giro hacia la calle de rodaje C2 (TWY C2), para ayudar en la conciencia situacional de los pilotos.
