## INFORME FINAL

## EXP. No. ACCIDDTARB008/2019-MMVR

Pérdida de control en vuelo

Helicóptero Robinson, R44-II, XB-ATQ.

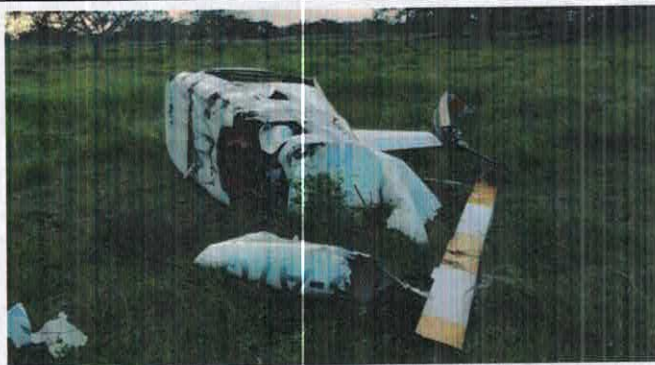
El rotor principal golpeó contra el terreno propiciando un efecto de paro repentino, una de las palas principales se desprendió del núcleo del rotor principal, al romperse en el primer cuarto cercano a la raíz; la otra pala quedó totalmente doblada a la altura del primer tercio y ambas presentaron daños y roturas en diversas áreas de su superficie. El mástil del rotor principal, las varillas y su herraje de control, quedaron deformados, con daños y con roturas; el plato oscilante se flexionó, los dos eslabones de cambio de paso de estas palas se fracturaron, las tres varillas de control del plato oscilante y del paso de las palas, estaban flexionados; la transmisión principal quedó completa, aunque con deformación en sus soportes.

El botalón se desprendió del cuerpo básico, aproximadamente en el primer cuarto de su unión con éste, como consecuencia de haber sido golpeado por una de las palas principales, quedando la sección restante con deformación, flexión y roturas diversas; las flechas impulsoras del rotor de cola y sus flechas de control de cambio de paso, presentaron daños, roturas y deformación y, al desprenderse del botalón, quedaron diseminadas en el área adyacente; el rotor de cola y su caja de engranes, también se desprendieron del botalón, quedando dispersos sobre el terreno, con daños diversos y deformación; así como los estabilizadores horizontal y vertical, los cuales, presentaron roturas y deformación, aunque estaban casi completos.

Imagen 1.3.1. Restos del XB-ATQ, después del impacto contra el terreno.

El tren de aterrizaje se desprendió por completo del cuerpo básico por el efecto del aterrizaje brusco, quedado totalmente destruido, dado que los tubos transversales y longitudinales estaban seccionados y con roturas, deformación y daños diversos. El cuerpo básico presentó deformación, roturas y daños en diferentes puntos, especialmente en la sección inferior (panza); la estructura, las 4 puertas, los cuatro asientos, el pedestal, el área de la cabina de pasajeros y pilotos, el panel de instrumentos, los parabrisas, las micas y toda la sección de nariz, resultaron con daños, deformación, desprendimiento y roturas en diferentes puntos.
