## INFORME FINAL

EXP. No. ACCDTAFB021/2021MMVA

Falla de motor, Indeterminado  
Aeródromo La Pista, Municipio de Teapa, Tabasco  
Aeronave marca Piper, modelo PA25-235, matrícula XB-AYN  
El día 20 de junio del 2021, a las 12:00 UTC

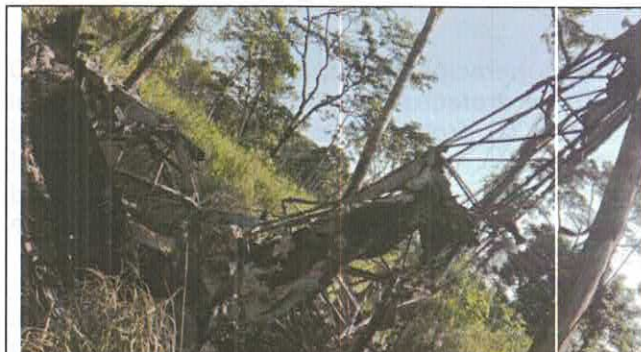
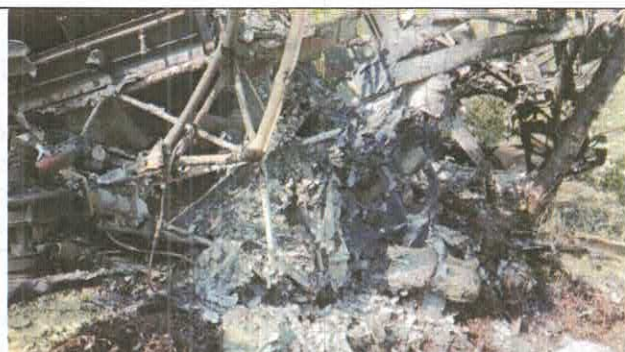
La aeronave quedó destruida por impacto y posterior fuego (éste último se generó después del choque contra el terreno), la cabina quedó consumida por el fuego. Se observaron los restos del primer cuarto desde la raíz de ambas semi alas calcinadas.

El motor se encontró empotrado en su bancada con evidencia de fundición debido a la alta temperatura a la cual estuvo expuesto. Las palas de las hélices tienen flexión aproximadamente a  $\frac{1}{4}$  de la raíz.

El incendio se generó debido al impacto contra el terreno dañándose el tanque de combustible que cae sobre el motor aun caliente, por lo que se provoca el fuego que consume a la aeronave. Al lugar llegaron personal del operador de la aeronave los cuales trasladaron al piloto a que recibiera atención médica.
