## INFORME FINAL

Expediente: ACCIDDTAFB005/2022MMVA

Falla de motor en vuelo por contaminación (SCF-PP)  
Aeronave marca Piper modelo PA-25-235, matrícula XB-BEF  
Propietario: VER 1

Municipio de Teapa, Tabasco

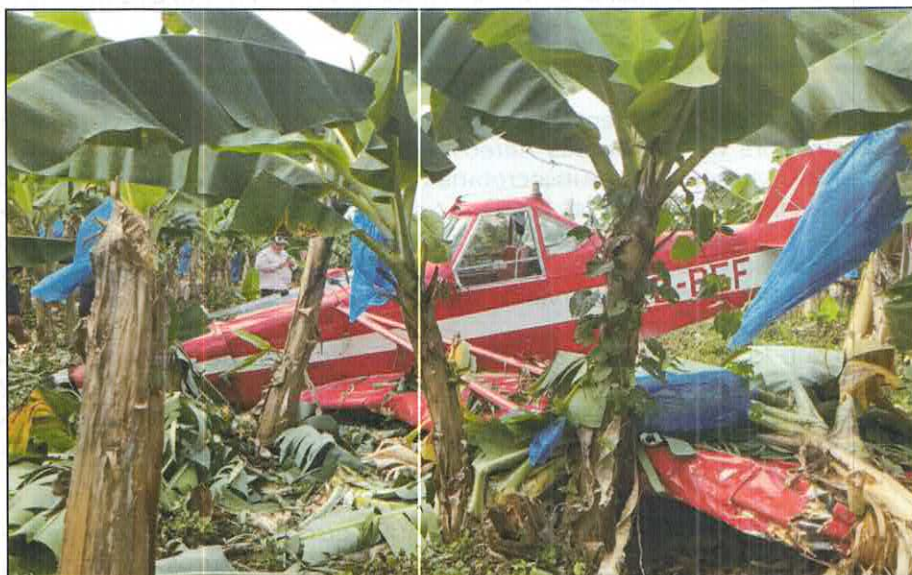
Imagen 1. Aterrizaje en un plantío

La aeronave presentó daños mayores en las semialas, en el fuselaje parte inferior por arrastre y tren de aterrizaje, la sección de la cabina se encontró con daños menores, el tanque de combustible sin daños y la zona donde se encuentra el químico fumigante tenía golpes leves. Las palas de la hélice del motor presentan daños característicos de estar girando a bajas revoluciones al momento del suceso.

El terreno en donde se estrelló la aeronave es un Sembradío de árboles de Plátano que son los que recibieron el impacto de la caída de la aeronave, fue tan fuerte el golpe que algunos árboles sufrieron la pérdida de los frutos y otros se partieron por la mitad, como no hubo fuga de combustible el suelo no se contaminó.

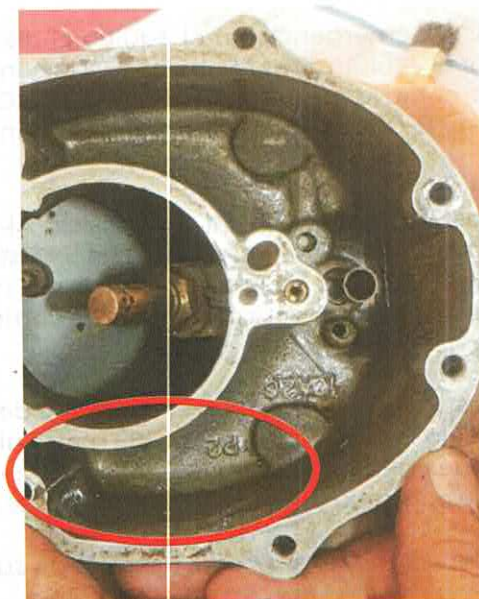
Imagen 2. Carburador con presencia de agua en su interior

El filtro de combustible localizado dentro del carburador no tenía obstrucciones, sin embargo, al destapar el carburador este no presentaba daños internamente, aunque se encontró agua, el "FUEL RECEIVER" se encontró empotrado en su lugar no tiene daño alguno, no se le observó fuga al destaparlo, no se encontró obstrucción y/o contaminación en su empaque (filtro), las líneas de combustible no presentan daños.

Se realizó el desensamble del motor donde se encontró que, al momento del desarmado del carburador, este presentaba vestigios de contaminación por agua en diversas partes, lo que muy posiblemente generó la pérdida de potencia de éste.

El motor se desensambló presentando el carburador de tipo mariposa contaminación por agua, aunque no se pudo determinar si existía en el tanque de combustible al ser drenado por seguridad.

El desensamble se realizó una semana después del suceso, sin embargo, por las evidencias de que el carburador presentaba contaminación por agua, lo más probable es que se haya generado formación de hielo en vuelo y al descongelarse se formó el agua.

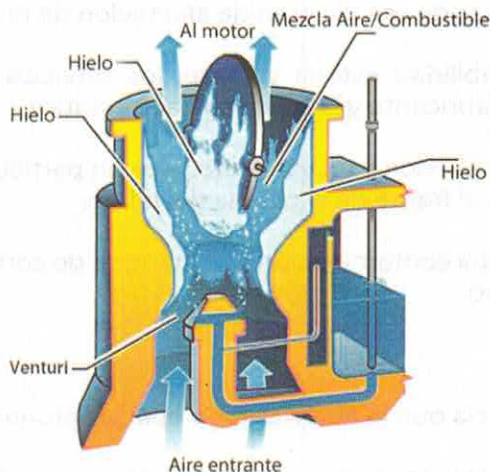
Imagen 3. Formación de hielo en el carburador

El hielo se forma generalmente en las proximidades de la mariposa y en el Venturi, esto restringe el flujo de la mezcla de aire/combustible y reduce la potencia. Si se acumula suficiente hielo, el motor se puede detener. El hielo en carburador es probable que ocurra cuando las temperaturas están por debajo de 70 °F (21°C) y la humedad relativa sea superior al 80 por ciento. Debido al enfriamiento súbito que tiene lugar en el carburador, la formación de hielo puede ocurrir incluso con temperaturas tan altas como 100 °F (38 °C) y humedad tan baja como 50 por ciento. Esta caída de temperatura puede ser tanta como 60 a 70 °F (15 a 21 °C). Por lo tanto, a una temperatura del aire exterior de 37 °C, una caída de temperatura de 21 °C da como resultado una temperatura del aire en el carburador de -1 °C.
