## INFORME FINAL

**EXP. No. ACCDTAFB018/2022MMVA**

Pérdida de control en vuelo, por falla de motor  
Ejido Andrés Quintana Roo, Municipio de Teapa, Tabasco  
Aeronave marca Piper, modelo PA25-235, matrícula XB-DRT  
El día 30 de junio del 2022, a las 1345 UTC

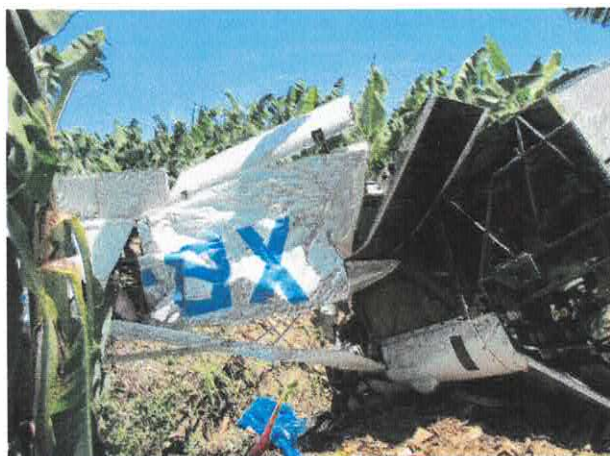
**Fuselaje:** Daños mayores en su estructura y descuadra miento en sus soportes de sujeción de las alas, la sección de bancada destrozada por el impacto.

**Tren de Aterrizaje:** se encuentran dañados los anclajes del tren de aterrizaje, parte de la pierna izquierda se desprendió de la estructura del fuselaje por el impacto, la pierna derecha presenta rotura y doblamiento en su estructura.

**Empenaje:** El timón de dirección presenta su estructura doblada hacia el lado derecho, los elevadores presentan daños y deformaciones en su estructura.

**Hélice:** Daños visible en una pala de la hélice y daños mayores al spinner.

Fig. 1. Aeronave capoteada debido al impacto contra plataneros

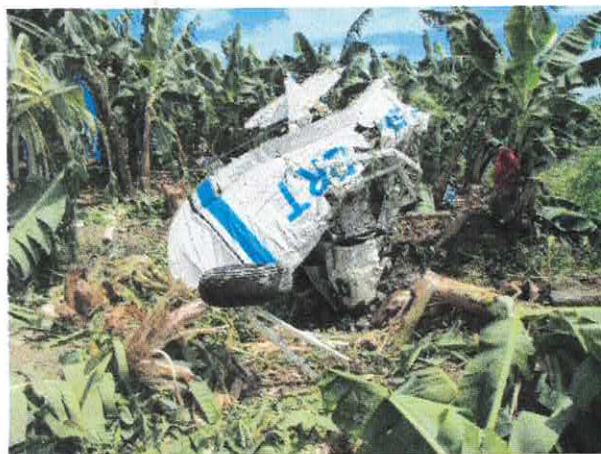
**Ala:** Daños totales en ambas semialas. El ala derecha presenta destrucción en su totalidad, las cuadernas así como la viga trasera están fracturadas debido al impacto, los herrajes de sujeción se encuentran estropeados, el alerón se encuentra desprendido de la estructura del ala, el flap derecho presenta daños en toda su estructura. El ala izquierda presenta rotura a la altura de la sobaquera, tanto viga delantera como trasera se encuentran dañadas, el borde de ataque del ala se encontró estropeado, todas las costillas del ala dañadas y comprimidas por el impacto, se observó el alerón doblado y desprendido de la estructura del ala.

Fig. 2. Alas de la aeronave destruidas

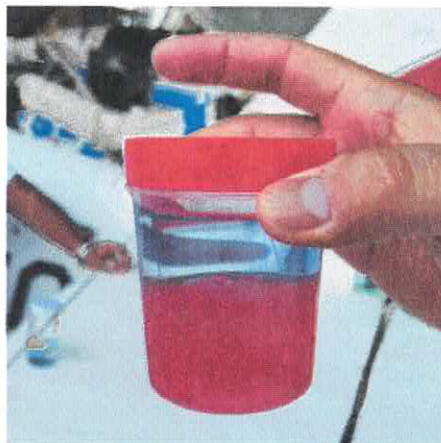
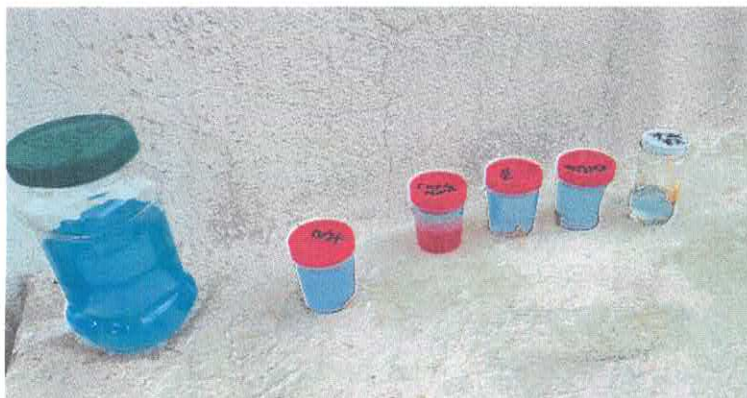
Se efectuaron pruebas<sup>1</sup> al combustible extraído de la aeronave, a los tanques de suministro, a los tanques de almacenamiento y a la pipa que abastece de combustible la estación.

Se realiza prueba para probar "kolor kut gasoline gauging paste", en el combustible que se suministra a las aeronaves.

Las pruebas de combustible realizado al tanque de combustible de la aeronave, al tanque almacenador determinaron que no había agua.
