### INFORME FINAL

EXP. No. ACCDTAFB015/2022 MMVA

Pérdida de control en vuelo, por falla de motor  
Ranchería Juan Almada, Municipio de Teapa, Tabasco  
Aeronave marca Piper, modelo PA25-260, matrícula XB-ETO  
El día 28 de mayo del 2022, a las 13:42:00 UTC

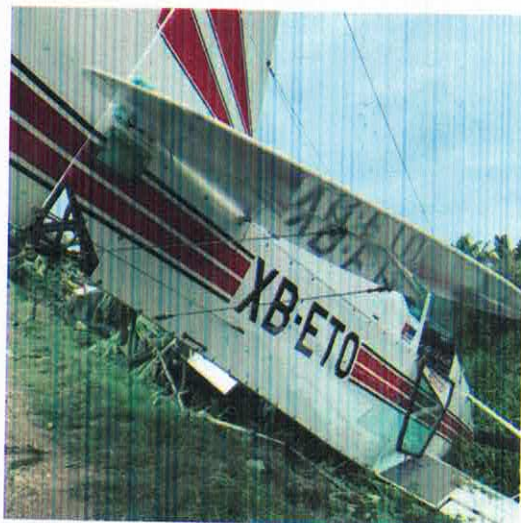
Fig. 2. Daños en la aeronave

**Fuselaje:** Daños en la estructura en el área del tanque de combustible, donde se guarda el producto de la fumigación, daños y doblamiento en sus soportes de sujeción de las alas.

**Tren de Aterrizaje:** ambas piernas se desprendieron de la estructura del fuselaje debido al impacto el sistema de amortiguadores y ligas se desprendió, quedando destruidos.

**Empenaje:** Daños menores en su estructura, los elevadores, planos fijos y timón presentan daños menores en su estructura.

**Ala:** Daños mayores en ambas semi alas. El ala izquierda presenta un impacto que destruyo la viga principal, el montaje y soportes presentan deformaciones ocasionadas por el impacto, así como los puntos de sujeción de los mismos. Se observo también descuadra miento del alerón y flaps así como golpes en su estructura. La semi ala derecha presento daños en la punta, así como en el larguero principal, el recubrimiento del ala se encuentra dañado.

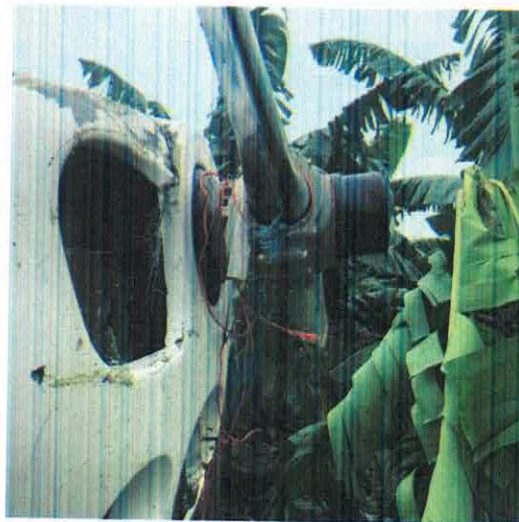
Fig. 2. Daños en las palas de la hélice

**Hélice:** Daños mayores por impacto con dobladuras en ambas palas.
