## INFORME FINAL

EXP. No. ACC/DT/AF/B/015/2021-MMQT

Contacto anormal con la pista, anormal runway contact (ARC)

Piper PA-34-200T, serie 34-7770334, matrícula XB-FHY

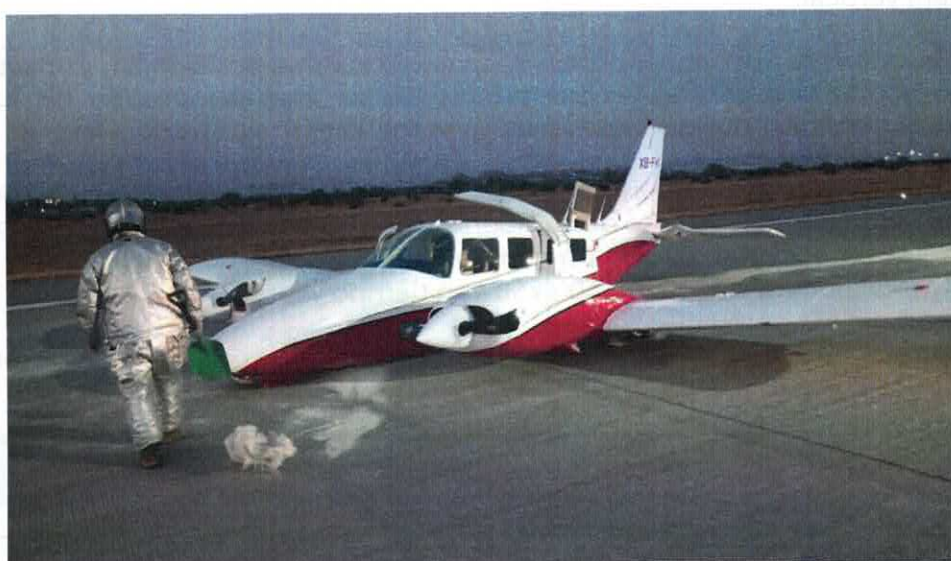
Fig. Condiciones en las que se localizó la aeronave sobre la superficie de la pista

EL piloto resulto con lesiones leves y la aeronave con daños mayores, y en el conjunto del tren de aterrizaje con severos daños. Existían condiciones meteorológicas visuales.

La aeronave presentaba daños en el fuselaje por impacto, en la sección de nariz (parte delantera inferior) con daños severos de arrastre y de impacto, las tres piernas de la aeronave severamente dañadas de las cuales dos se encuentran fracturadas (principal izquierda y la de nariz). Existen daños en la raíz del ala, entre el fuselaje y los motores, se aprecia deformación interna de la estructura, indicativo del impacto que tuvo la aeronave contra el terreno, con una concentración de energía o fuerza de manera vertical.

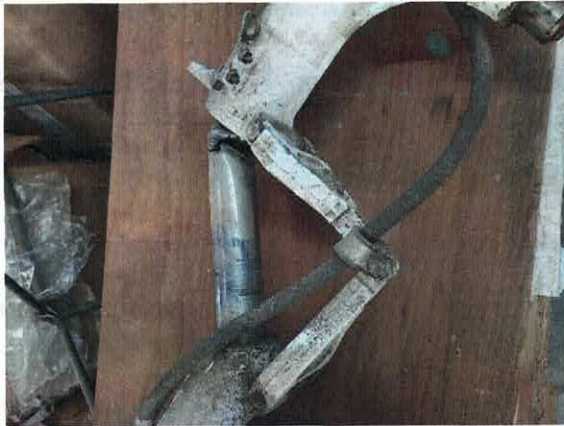
Imagen 1.- Pierna de tren de aterrizaje RH

De acuerdo con las evidencias la aeronave toco la pista en tres puntos; ya que esta fracturada la pierna de nariz y la pierna derecha del tren de aterrizaje, incluso no tuvo daño una antena de la sección de cola, y el patín de esta no presenta daños. Los daños de la fractura son por sobre esfuerzo.

Las facturas presentes en las piernas del tren de aterrizaje indican una falla debido a un sobreesfuerzo, característico de un aterrizaje brusco. (*Hard landing*)

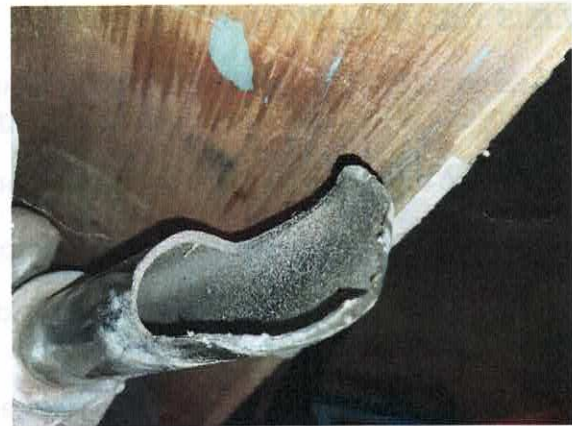
Imagen 2.- Pierna de tren de aterrizaje LH

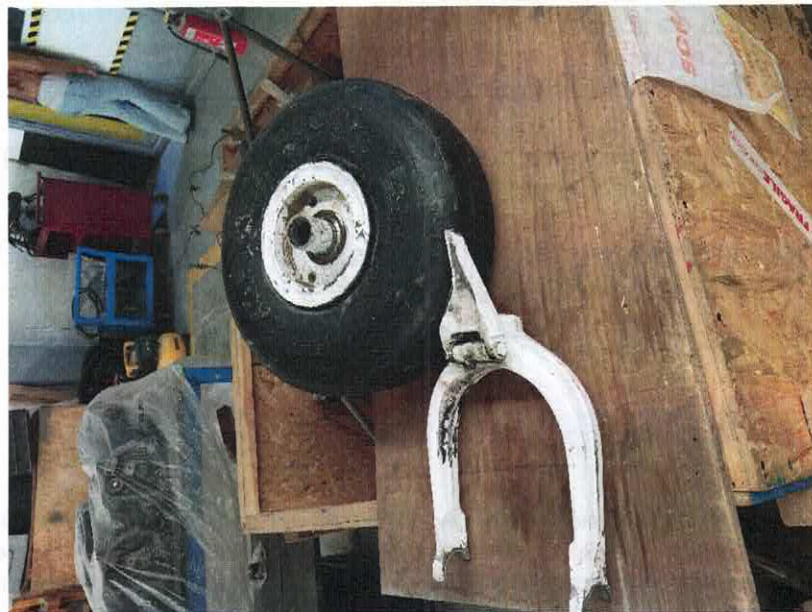
Imagen 3.- Pierna de Tren de aterrizaje de nariz
