## INFORME FINAL

EXP. No. ACCDTAFB011/2021 MMHO

Pérdida de potencia  
CESSNA AIRCRAFT COMPANY, 401 MISMO DESING AB, XB-HSW  
Año de fabricación 1968  
4.4 Millas Náuticas en el Radial 264 del VOR DME HMO  
27 de marzo de 2021

Dirección de Análisis de Accidentes e Incidentes de Aviación

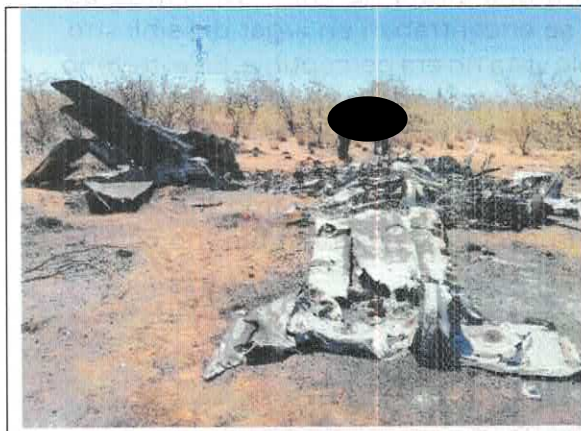
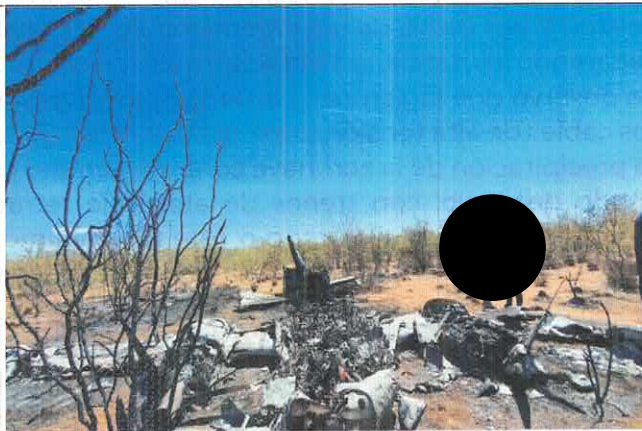
La aeronave quedó destruida por impacto y fuego (éste último se generó después del choque contra el terreno), destacando que no hubo marcas de "arrastre" de los restos de la aeronave en el terreno.

Se identificó uno de los puntos de "impacto" de los cables de alta tensión fue con una de las palas de la hélice del motor derecho. Así mismo se observó que las hélices no se observaron perfiladas, sino que se encontraron en paso alto, es decir perfil de tracción, de vuelo, de manera generalizada los restos de la aeronave se encontraron agrupados y no dispersos y todas las superficies de control en su posición.

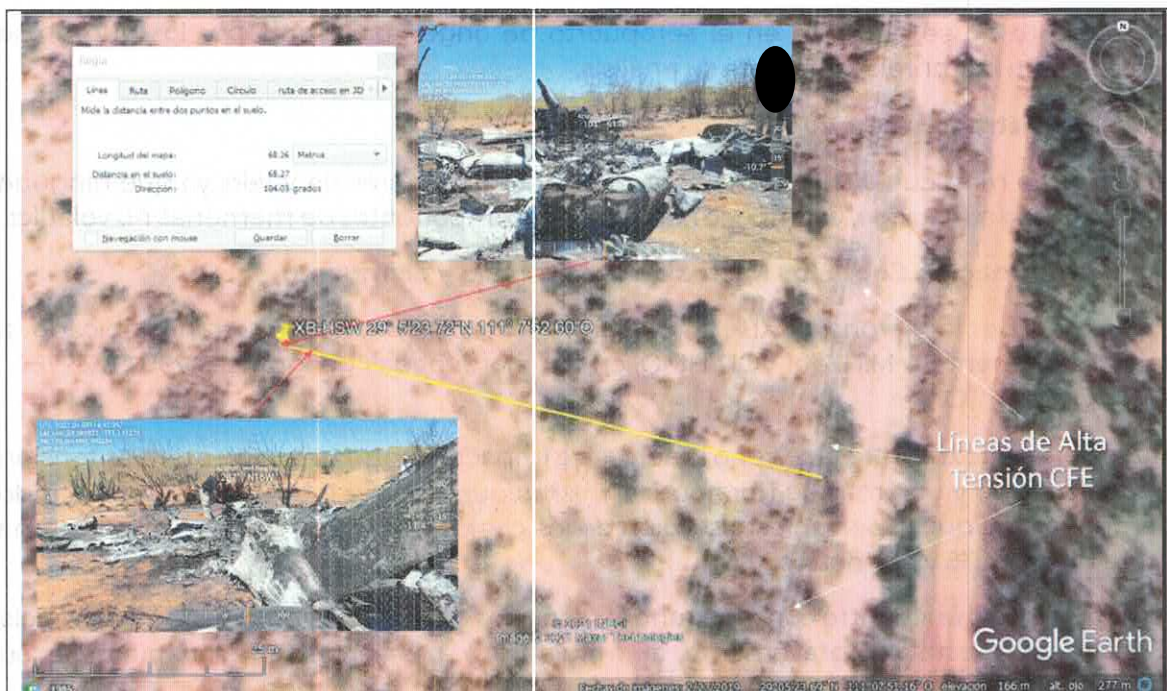
Antes del impacto contra el terreno la aeronave impactó contra tres cables de alta tensión los cuales trozo y uno más de fibra óptica, mismo que rozó. Se infringió daño moderado a ambas torres que soportan esta sección de los cables señalados, que se estiman a una altura de entre 35 y 40 metros.

Al momento del encuentro con el terreno los tanques de la aeronave se desfondan e inicia el incendio, afectando gravemente al tripulante y pasajeros, también afecto a su alrededor arbustos adyacentes a la aeronave, resultandos calcinados.

Se identifican los siguientes componentes: los dos motores marca continental, modelo TSIO-520-E, potencia de 300 h.p., números de serie: izquierdo 183254-R y derecho 183853-R, con sus respectivas hélices; los tanques de punta completos y fragmentos de la semi-ala adheridos a ellos en ambos costados; el empenaje semi-calcinados; panel de instrumentos totalmente calcinados, cabina de pasajeros totalmente calcinados solo se observan tubulares de los asientos, así como también se observó documentos calcinados, pero no fue posible identificarlos.

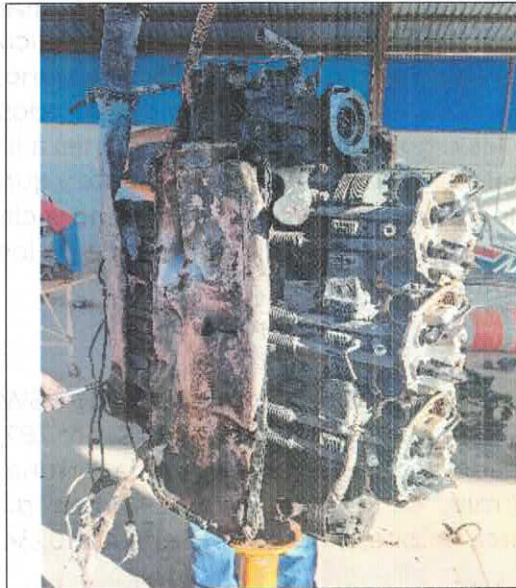
Vista del motor 1

Se encontró sin el turbo compresor, mismo resultó desprendido por el impacto y con facturas en sus componentes, existe corrosión en la mayoría de los accesorios debido a la exposición de sobre temperatura del día del accidente.

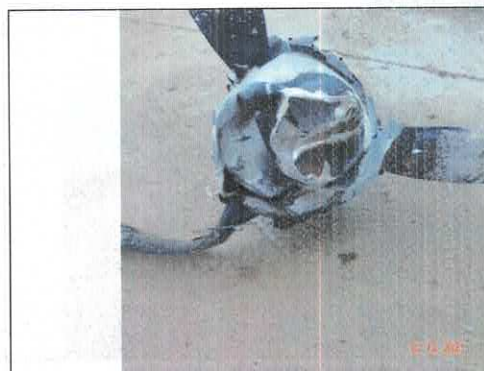
Vista de la hélice del motor 1

Hélice; el núcleo de la hélice presenta deformación por impacto, las tres palas presentan daño en borde de ataque, así como en el borde de salida, sin evidencia de haber impactado con potencia.

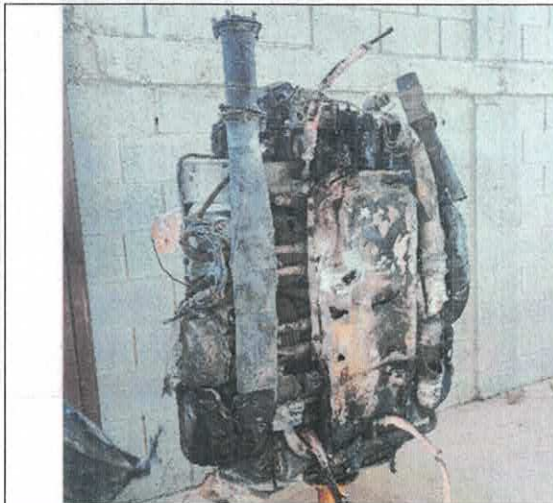
Vista del motor 2

Se encontró el turbo whaste gate desprendido por el impacto y con facturas en sus componentes, existe corrosión en la mayoría de los accesorios debido a la exposición por sobre temperatura del día del accidente.

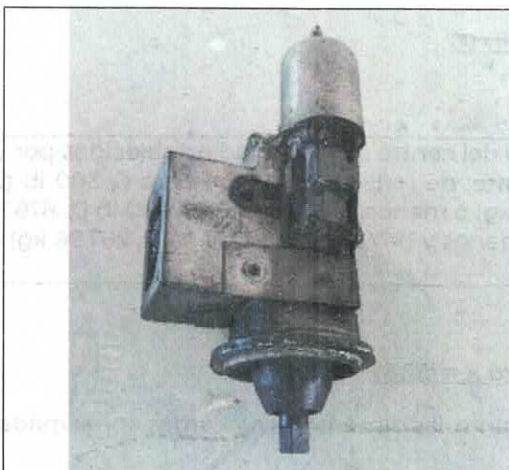
Bomba mecanica de combustible

la bomba mecánica de combustible se encontró empotrada en su lugar con ligeros daños de impacto el eje de la bomba se encontró completo sin fractura ni flexión, al hacer girar la flecha el investigador notó que ésta no gira libremente.

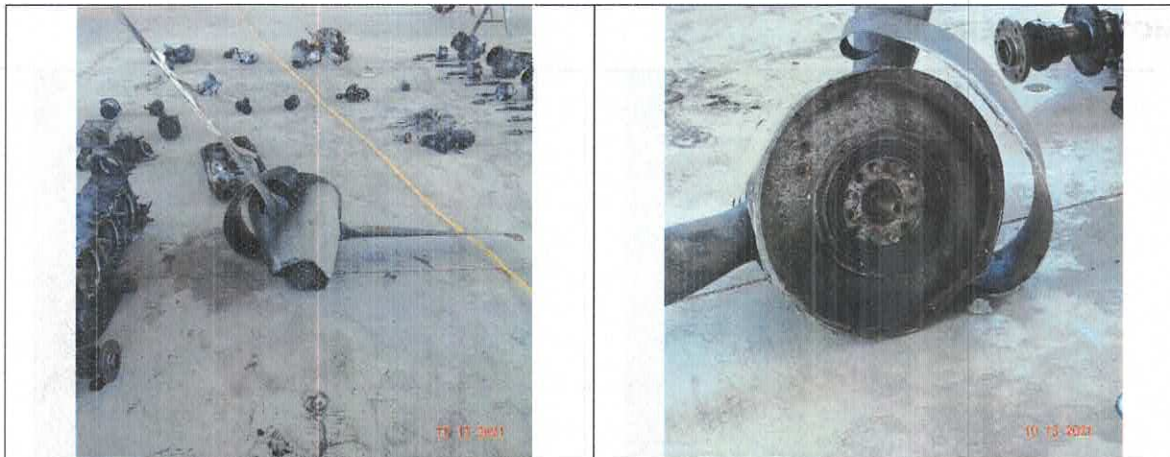
Hélice: el núcleo de la hélice presenta deformación por impacto, una de las palas se observa enroscada totalmente hacia el núcleo, las tres palas presentan daños en borde de ataque, así como en el borde de salida, no existe evidencia alguna de que la hélice hubiera impactado con potencia.
