### INFORME FINAL

Expediente: **ACCIDDTARB045/2021 MMMZ**

Pérdida de control en vuelo (LOC-I)

Marca Hughes, modelo H269, matrícula XB-OPB

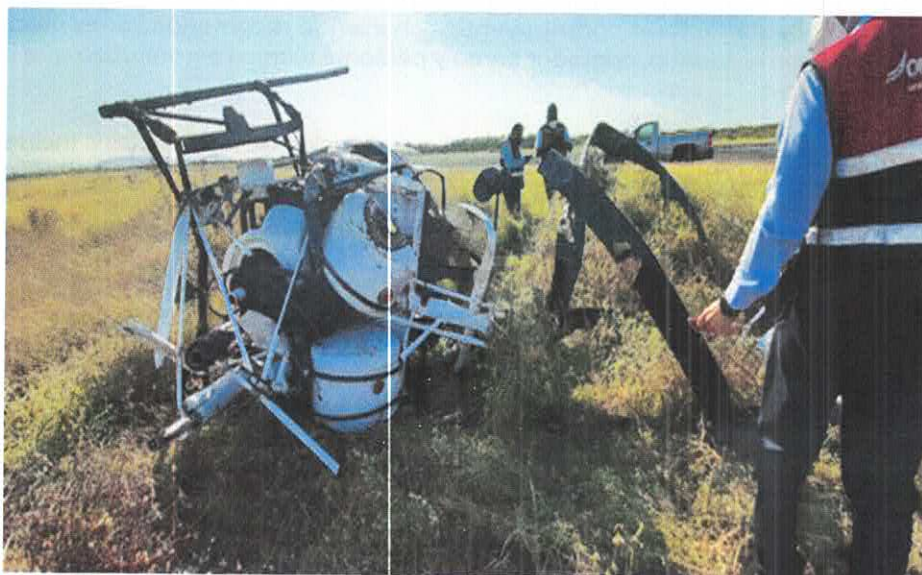
Accidente del helicóptero Hughes 269C

La sección delantera de la cabina del helicóptero sin daños aparentes dejando intacto la zona del piso, la del tablero de instrumentos. El rotor principal junto con el mástil se mantuvo unido al cuerpo básico a pesar del golpeteo con las palas, contra del terreno. La sección del motor salió con golpes menores, y se mantuvo en su lugar sin desprenderse de la bancada del cuerpo principal del helicóptero. El botalón de cola y la flecha se doblaron y se desprendieron de la estructura del helicóptero. Las palas y núcleo del rotor de cola se desprendieron de las uniones que lo sujetan al botalón resultando destruidas y enterradas en el suelo. Los dos tanques de combustible que se encuentran en la parte superior del helicóptero y van sujetas atrás de la cabina, no resultaron dañadas manteniendo el combustible.
