## INFORME FINAL

EXP. No. ACCDTAFB030/2022MMCN

Colisión con aves (BIRD)  
Aeronave marca Piper, modelo PA 25-260, serie 25-4744, matrícula XB-PIQ  
Calle 700 y 13, cerca de la San Ignacio, Municipio de Bacum, Sonora  
El día 27 de octubre de 2022  
1 ileso, aeronave destruida

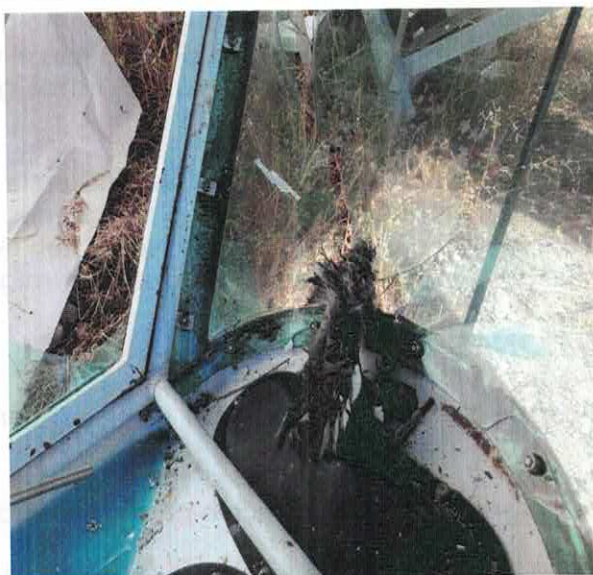
Fig. 1. Se encontraron aves en el interior de la cabina de pilotos

En la investigación de campo se realizó la inspección de la aeronave encontrando restos de al menos dos aves en el interior de la cabina, de tamaño mediano, conocidas como “Zanate”. De acuerdo con los pobladores son aves locales que permanecen en el hábitat.

***“Pérdida de control en vuelo por el impacto de aves (al menos dos de tamaño mediano) en la mica de la cabina durante la operación de fumigación debido a una mala gestión sobre la presencia de aves en el área”***

REC 032/2023. Implementar la legislación, reglamentación, normatividad, etc., que oriente a los prestadores de servicio de la aviación agrícola, a implementar la gestión del peligro aviar.
