**EXP. No. ACC/DT/AF/B/023/2023MMPA**

**INFORME FINAL**

Falla de motor  
Piper, PA-32, XB-SHQ  
Autopista Totomoxcle Tuxpan- Veracruz, a  
13.4 MN de Aeropuerto de Poza Rica, Ver.  
11 de junio de 2023

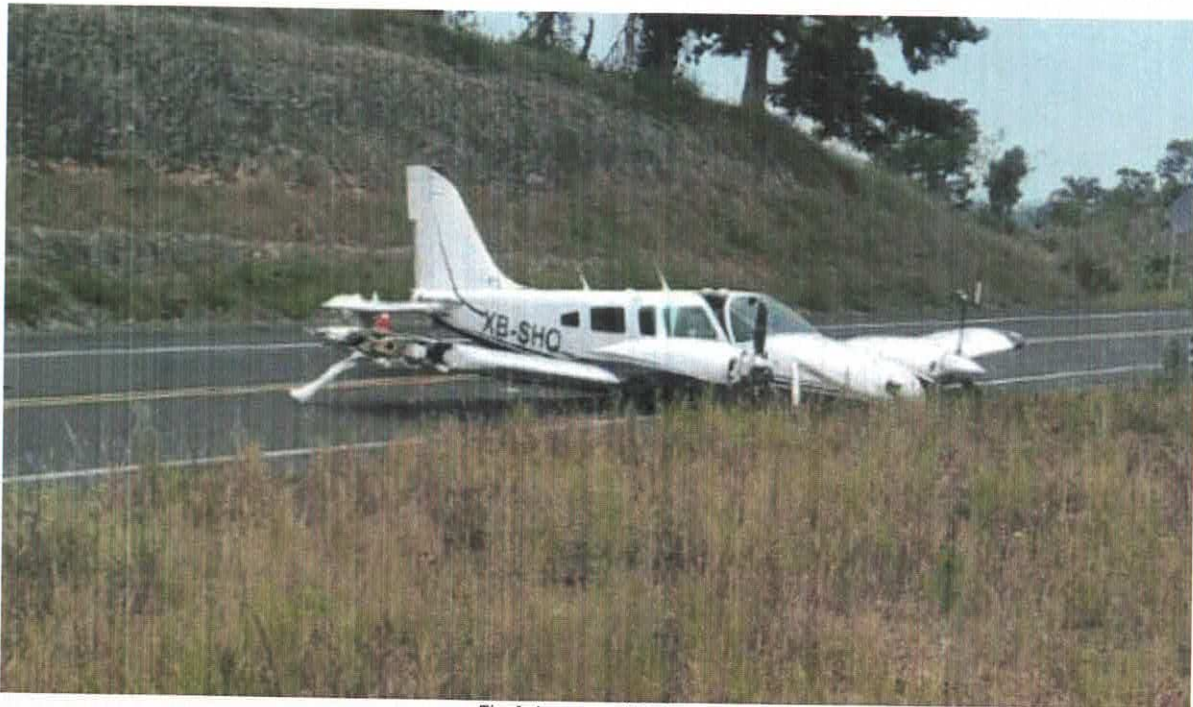
Fig. 1. Aeronave XB-SHQ

Daños mayores en la aeronave: la semi-ala derecha presentaba diversos daños en la punta y en las superficies de control, se podía visualizar el cableado y el tanque de combustible exterior, la semi-ala izquierda sólo con daños en la punta. Se encontró la nariz (morro) del avión destruida por impacto, y en la parte trasera cerca del empuje se observó desprendimiento de la piel, el estabilizador vertical se encontró empotrado al fuselaje sin presentar daños, el estabilizador horizontal se encontró empotrado a la aeronave este presentaba daños en el borde de salida de estabilizador derecho y el elevador derecho destruido. Ambas hélices con daños mayores en sus palas, los motores presentaron daños menores.

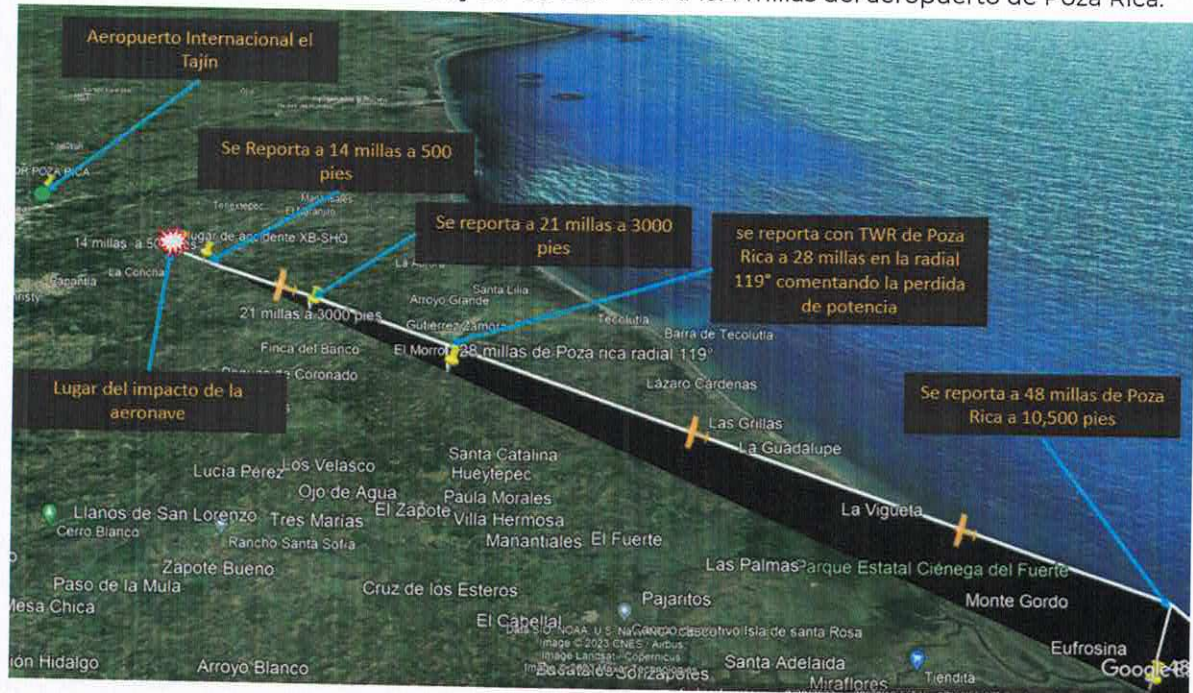
Fig. 3 Trayectoria del impacto de la aeronave XB-SHQ

La aeronave impactó en un lugar sobre la carretera que va de Veracruz hacia Tuxpan en la altura del poblado Totomoxtle durante el impacto la aeronave golpeó contra la acera y giro sobre la autopista no hubo desprendimiento de alguno de los planos o motores de aeronave localizándose en las siguientes coordenadas: 19° 0' 28" LN y 97° 38' 28.7" LW a 13.4 millas del aeropuerto de Poza Rica.

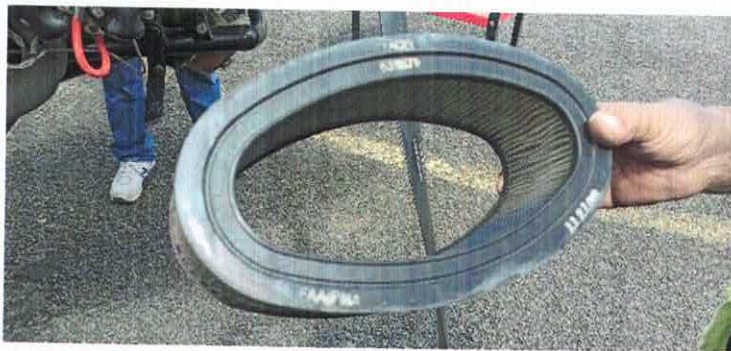
Fig. 4 Filtro de aire

Sistema de inducción; los ductos del sistema de inducción se encontraron empotrados en su lugar, las uniones entre los ductos de admisión no presentan holgura entre ellas donde hubiera habido fuga de admisión, se observó el filtro de admisión sucio y fuera de límite.

La condición de las bujías no era correspondiente a 46:20 horas de uso, el filtro de aire se encontró fuera de límites y el magneto izquierdo fuera de tiempo.

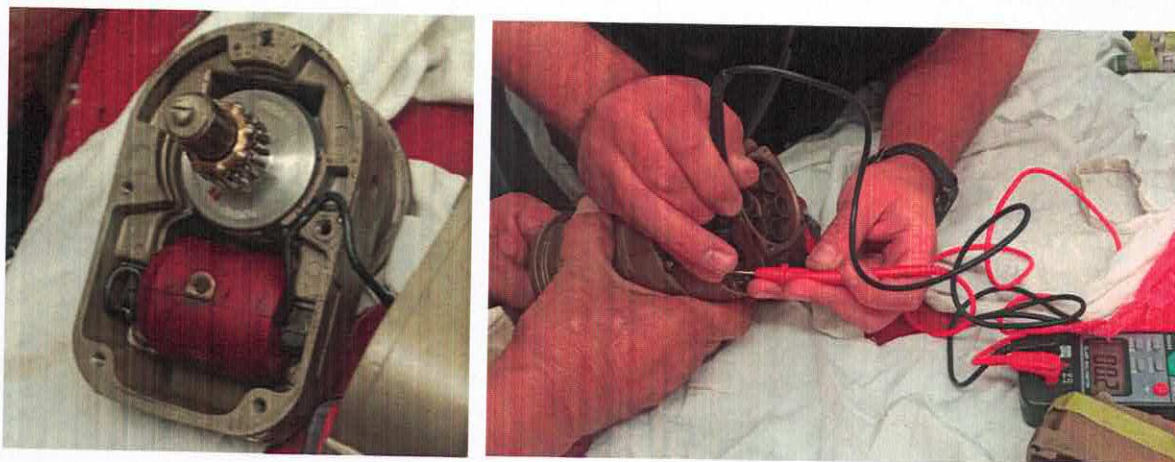
Fig. 5 Magneto izquierdo pruebas con multímetro y Desarmado

Magneto izquierdo: se hizo girar el eje observando que no existía presencia de arco eléctrico en ninguna de sus terminales por lo que se procedió al desarmado del mismo.

Primeramente, se removió la tapa del lado de donde se encontraban los platinos, encontrado que los cables eléctricos estaban bien acoplados a los platinos; se colocaron las puntas de multímetro digital para verificar la continuidad, durante todo el recorrido del ciclo de una vuelta completa, se observó que en todo el ciclo se tenía continuidad en las terminales, es decir, el circuito permanencia en corto; debido a esto se tomó la decisión de desarmar el magneto.

Al desarmarlo se observaron los componentes fuera de tiempo tanto como el eje y los engranes lo que estaba ocasionando que el circuito permaneciera cerrado.

**“Impacto de la aeronave contra el terreno al realizar un aterrizaje de emergencia debido a la baja potencia del motor izquierdo por magneto izquierdo inoperativo por mantenimiento deficiente”**

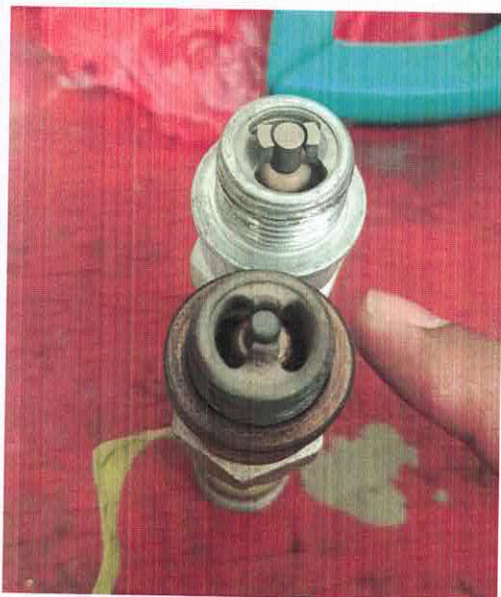
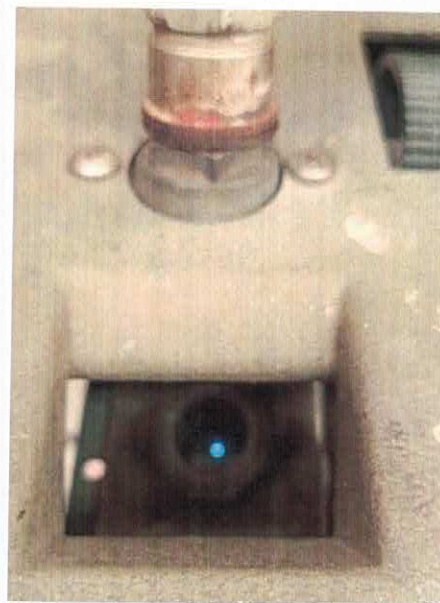
Fig. 7 Lado derecho bujía del motor izquierdo comparada con una bujía nueva, del lado izquierdo prueba de bujía

Bujías: las bujías se compararon con una bujía nueva mostrando la diferencia en el desgaste entre el electrodo y las terminales, también se observó oxidación en las bujías sin embargo no demuestran el color y residuos característicos de la combustión esto era evidente en las bujías que suministraba energía el magneto izquierdo.

Posteriormente se introdujeron al probador observando una chispa un poco débil.

- 3.1.1 Filtro de aire fuera de límites.
- 3.1.2 Magneto izquierdo fuera de tiempo.
- 3.1.3 Bujías con más de 300 horas de uso después de 46:20 horas de un overhaul.
- 3.1.4 Chequeo de pre-vuelo deficiente.
