### INFORME FINAL

**Expediente: ACCIDDTAFB033/2021MMVA**

Aeronave marca Piper modelo PA-25-235, matrícula XB-YOR  
Propietario: Sociedad Cooperativa de Consumo de Productores de  
Plátano S.C.L. Municipio de Teapa, Tabasco  
Hora y fecha de suceso: 08:40 hrs. local del 20 de septiembre de 2021

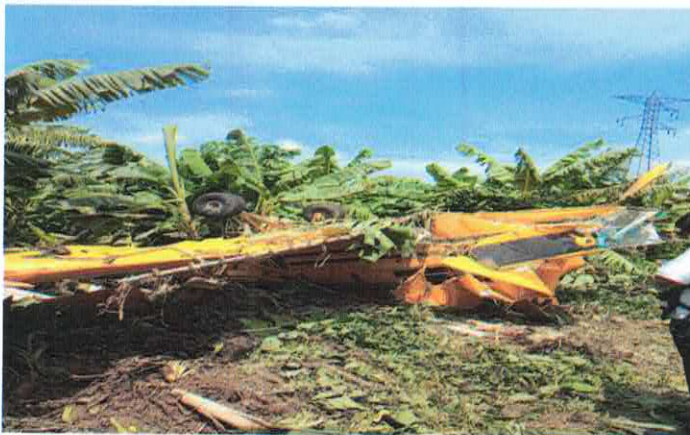
El piloto de la aeronave de VER 1 años y de nacionalidad VER 1, indicó en la entrevista que al encontrarse realizando labores de fumigación agrícola, impacta el timón de cola contra un cable de energía eléctrica (cayendo de una altura de 40 m) lo que provocó que se partiera el mismo, esto origino que la aeronave se invirtiera para después impactarse contra del terreno.

Imagen. Aterrizaje en el campo de plátano se observan torres de energía.

La aeronave tuvo desprendimiento de material en las semialas, el fuselaje se partió en dos, dejando la sección trasera colgada en uno de los extremos, el tren de aterrizaje el cual es fijo no se dañó debido a que cayó invertido el avión, la sección de la cabina del piloto se encontraba con daños menores, el tanque de combustible se encontró con daños y la sección del tanque donde va el químico fumigante se destruyó por el impacto,

Se ocasionaron daños a los cables de acero de la torre de alta tensión propiedad de la Comisión Federal de Electricidad, también se ocasionó daños a árboles de plátano que son los que recibieron el segundo impacto, debido a que la aeronave cayó en posición invertida el combustible y el líquido del químico que rocían se derramaron en el suelo del cultivo.

Existen cables de alta tensión, así como torres visibles, sin embargo, los cables no tienen señalización (boyas), que advierta de su presencia a los pilotos agrícolas.

***"Impacto de la aeronave contra los cables de Alta Tensión durante labores de fumigación al perder el piloto la referencia de estos"***

Que la Agencia Federal de Aviación Civil, junto con las Federaciones de Pilotos Agrícolas del todo el país, realicen reuniones de trabajo con la Comisión Federal de Electricidad para establecer políticas, procedimientos y lineamientos de mejora para evitar este tipo de accidentes, debido a la falta de señalizaciones en las Torres de Alta tensión.
