## INFORME FINAL

**Expediente: INCCDTAFB050-2021/MMMX**

Gulfstream G-II G1159, Serie 161, Matrícula XC-LPY.

Falla del sistema anti-Skyd, durante la carrera de desaceleración

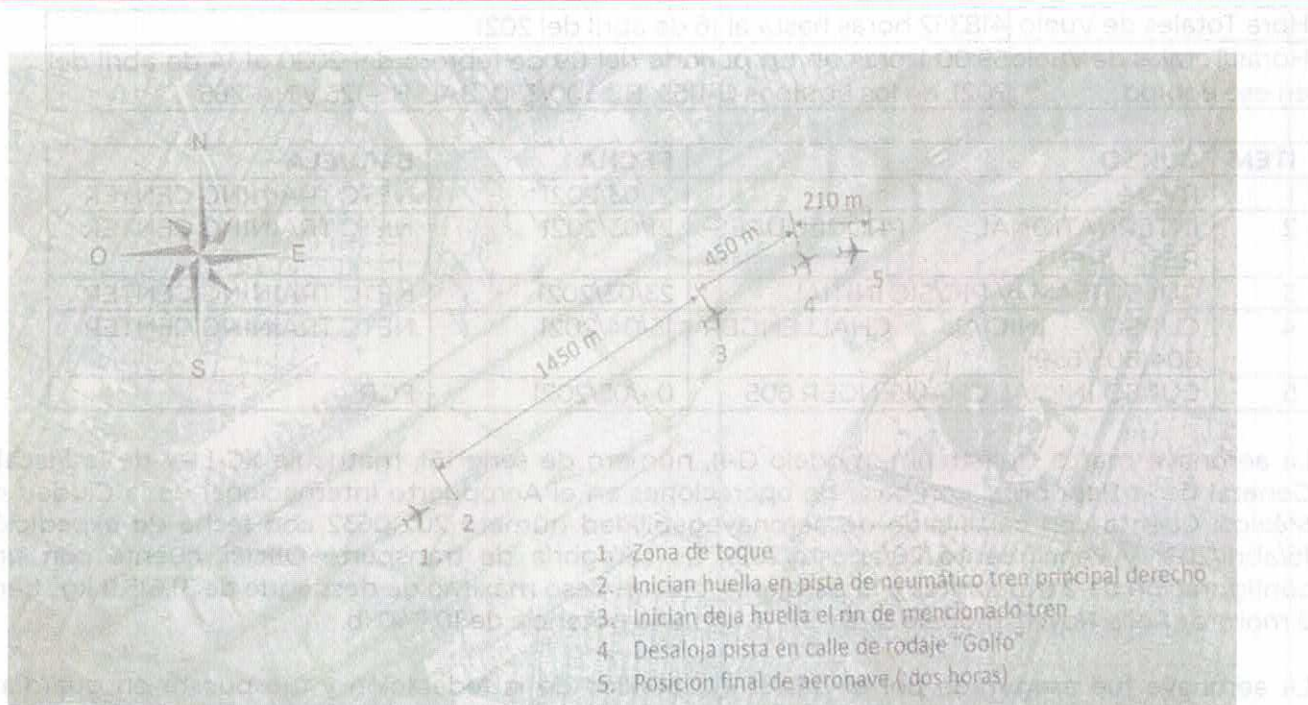
Debido al fuego y a la fricción que se generó y al desprendimiento del caucho de las ruedas, se realizó una inspección, revisión y limpieza de la pista 05R y a la calle de Rodaje, se encontraron daños como huellas provocadas por las masas de las ruedas del tren de aterrizaje los cuales estuvieron desplazándose sobre la superficie de la pista, causando únicamente daños menores y reabriendo la misma 35 minutos después.

1. Zona de toque
2. Inician huella en pista de neumático tren principal derecho
3. Inician deja huella el rin de mencionado tren
4. Desaloja pista en calle de rodaje "Golfo"
5. Posición final de aeronave ( dos horas)

Foto. -1 Trayecto de la aeronave durante el incidente
