## INFORME FINAL

EXP. No. INCDGDTARB125/2022MMCE

Vuelo controlado hacia el terreno, entorno visual degradado (aterrizaje en tolvanera)  
Pozo de petróleo Pemex, Tupilco, Tabasco.  
Transportes Aéreos Pegaso S. A. de C. V.  
Airbus Helicopters, Modelo: EC175B, serie 5040, matrícula XA-EZM.  
22 de julio del 2022 a las 10:54 horas (1554 UTC).

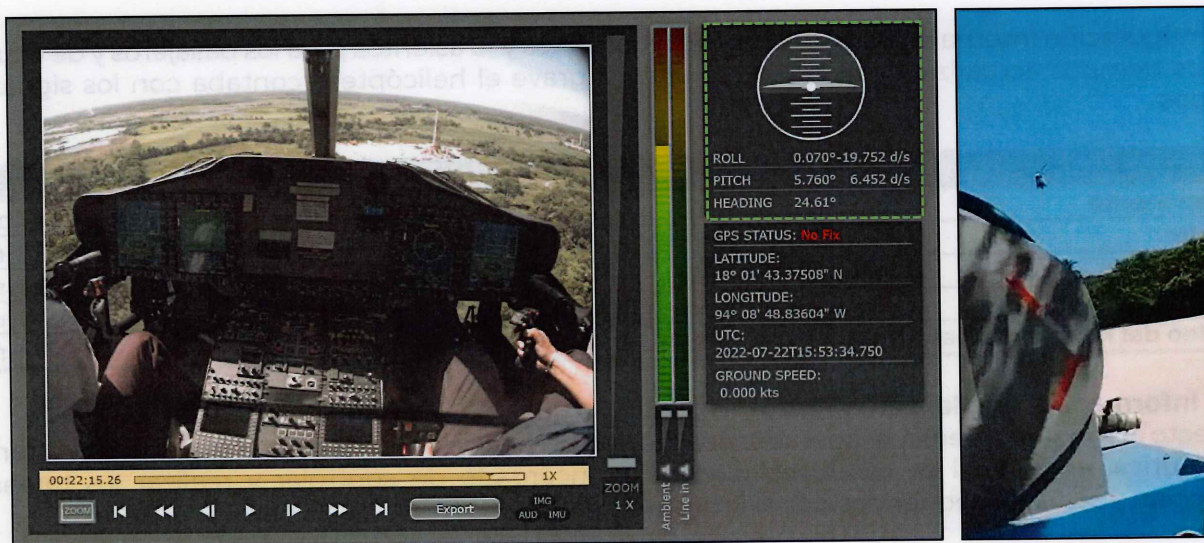
Fig. 4. Secuencia de vuelo Pte. 01.

Desde el inicio del video hasta el intervalo 00:22:15 min se puede observar como el pozo comienza a ser visible desde la cabina. Los parámetros de vuelo se muestran estables. El panel no muestra alarmas.

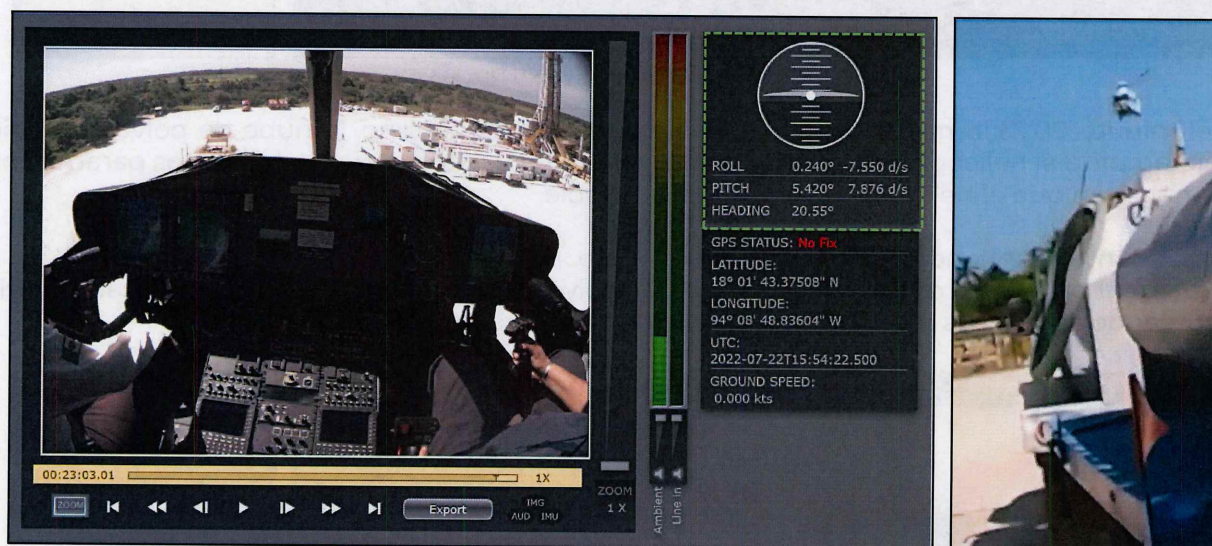
Fig. 5. Secuencia de vuelo Pte. 02

Para el minuto 00:23:03 se puede observar al helicóptero disminuyendo su velocidad y altitud lo suficiente para posicionarse en el sitio de aterrizaje.

El panel se mantiene sin alarmas. Los parámetros de vuelo se aprecian normales para un descenso controlado. No realiza patrón de reconocimiento del terreno previo a la aproximación para el aterrizaje. El Comandante permanece completamente al mando de los controles. El Copiloto precauciones y posiciona sus pies en los pedales.

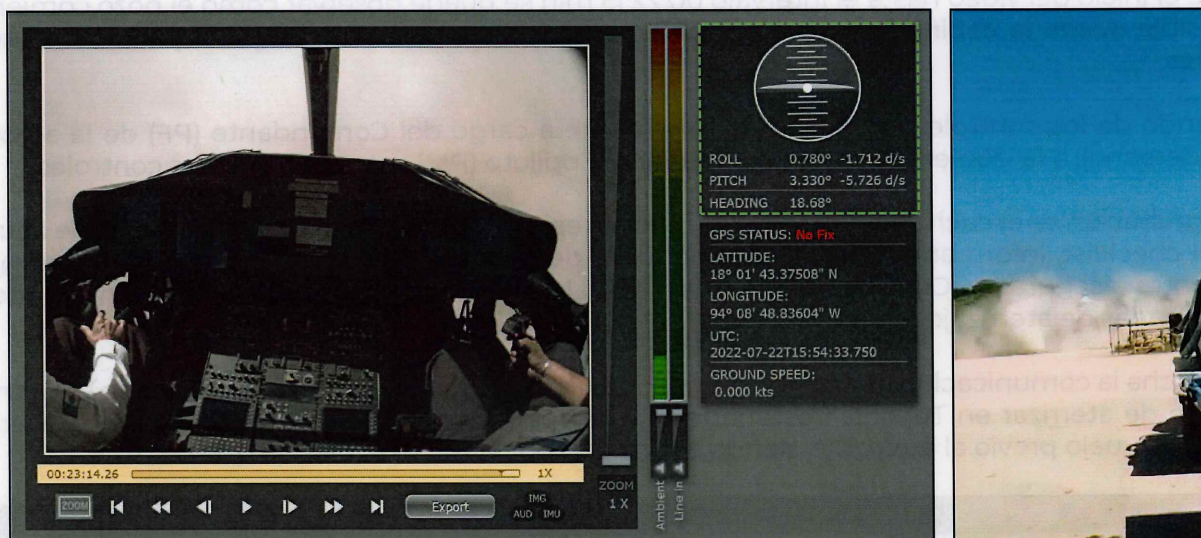
Fig. 6. Secuencia de vuelo Pte. 03

Para el minuto 00:23:14 min se encuentra ya muy cerca del terreno, la nube de polvo ha cubierto completamente al helicóptero y se ha perdido la visibilidad externa; sin embargo, los parámetros de vuelo muestran que el helicóptero se mantiene estable.

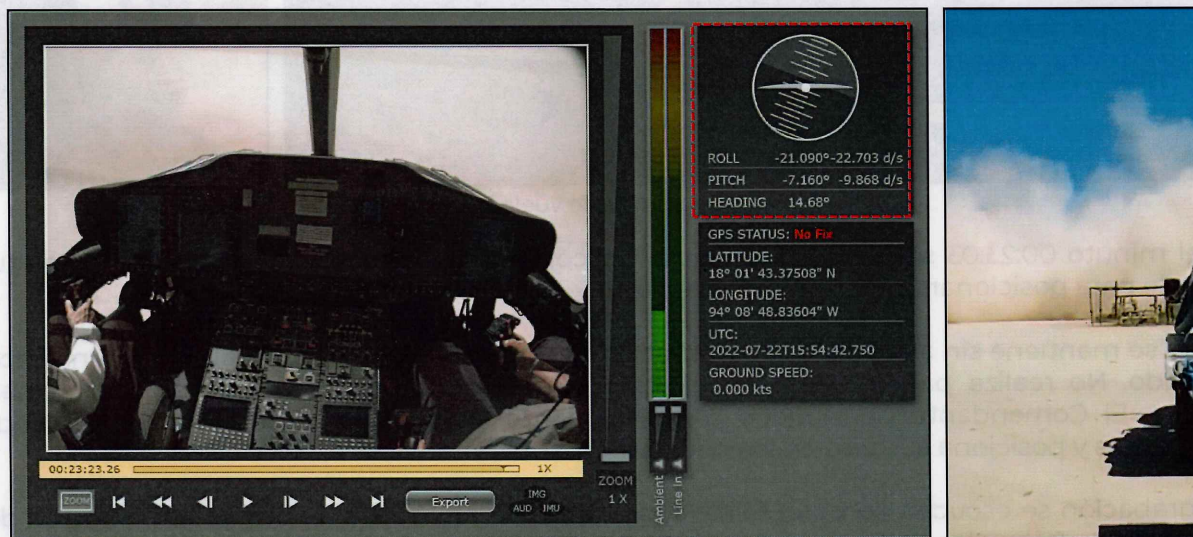
Fig. 7. Secuencia de vuelo Pte. 04

Durante el minuto 00:23:23 min. Es en este punto cuando los pilotos comienzan a coordinarse. El Comandante expresa al Copiloto que no tiene visibilidad y que le cederá los controles. Se observa como el Copiloto activa la guarda del cíclico para realizar el cambio de mando. Justo en ese momento es posible apreciar en el monitoreo de los parámetros, como el helicóptero comienza a girar de manera brusca hacia la izquierda.

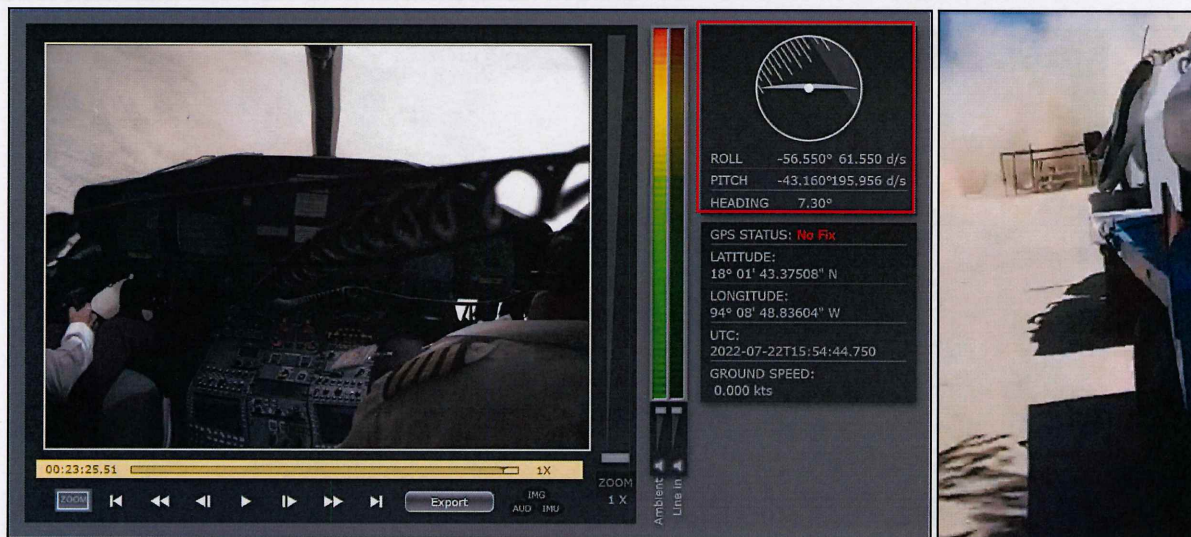
Fig. 8. Secuencia de vuelo Pte. 05

En el punto más crítico del aterrizaje se observa como el helicóptero hasta los 56° de banqueo hacia la izquierda y nariz abajo de 43°, sin velocidad traslacional. Termina el video que estaba siendo grabado de manera externa después de que se escuchara el estruendo del golpe de las palas de rotor principal contra el terreno.

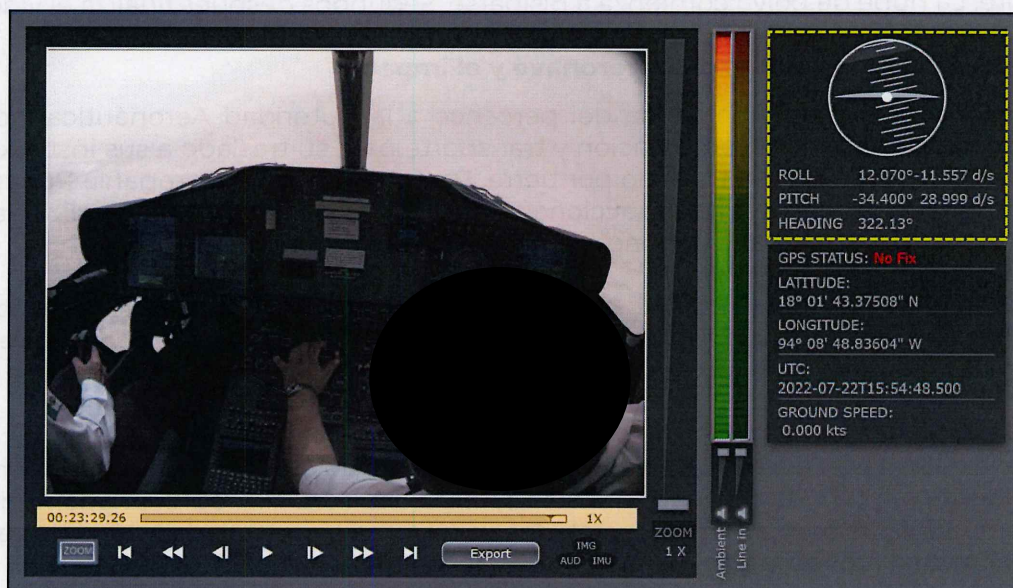
Fig. 9. Secuencia de vuelo Pte. 06

Minuto 00:23:29, el Copiloto inicia la recuperación de la posición horizontal y aterriza el helicóptero. El Comandante comienza a cortar los sistemas. Identificando la pérdida de conciencia situacional.

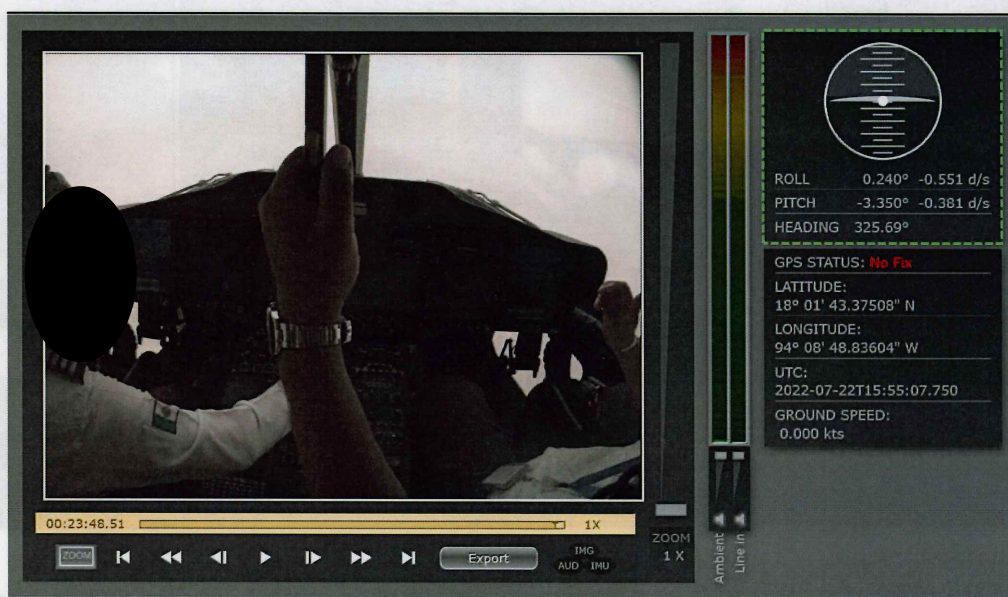
Fig. 10. Secuencia de vuelo Pte. 07

Minuto 23 con 48 segundos, la aeronave se encuentra en tierra. El Comandante al mando aplica el freno de rotor principal mientras que el Copiloto verifica que todos los sistemas hayan sido cortados correctamente. La nube de polvo comienza a disiparse. Segundos después finaliza el video.

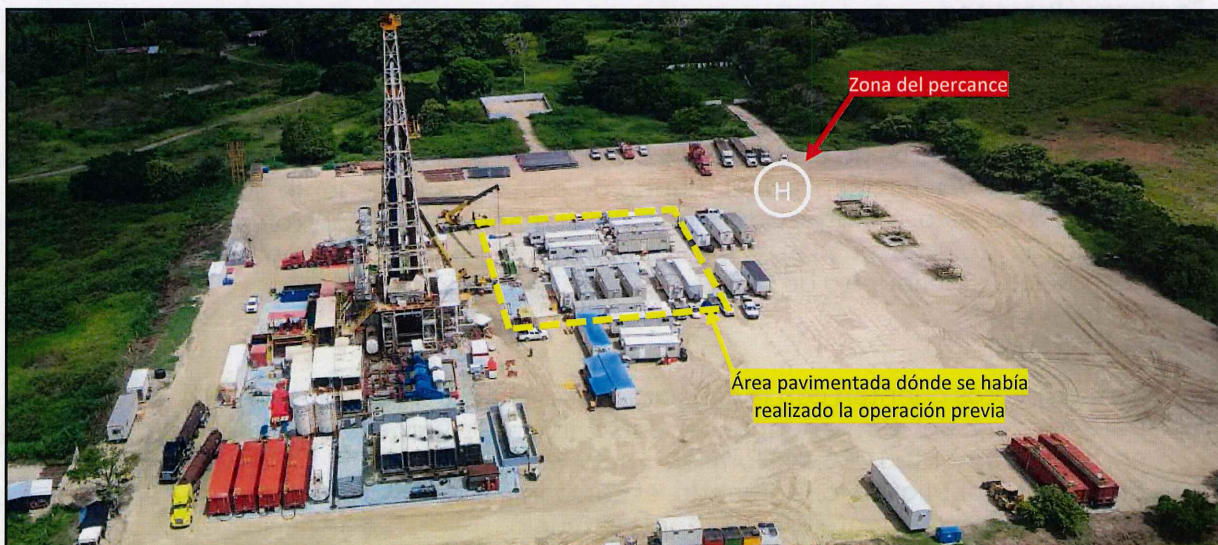
Fig. 11. Pozo en el que sucedió el percance.

Para el caso particular de esta operación, y según lo detallan los pilotos, esperaban un aterrizaje similar al que habían realizado anteriormente en esta misma zona, sin embargo, al aproximarse solo alcanzaron a ver la marca del espacio en la cual deberían de aterrizar. Desde su perspectiva, no tenían noción del estado del terreno, de que cantidad de polvo se levantaría. En la zona sucedió el día de los hechos la tripulación no contó con personal de apoyo en tierra.
