## INFORME FINAL

EXP. No. ACC DT AF B 022/2023-MMGL

Agotamiento de Combustible (Fuel related)  
Lago de Chapala, Municipio de Chapala, Guadalajara, Jalisco  
PIPER PA-24-2250, XB-GOO  
06 de junio del 2023.

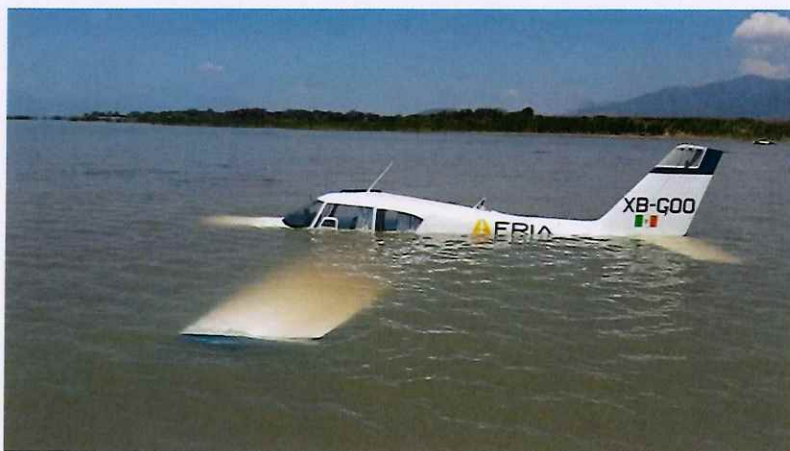
Fig. 1. Situación en la que fue localizada la aeronave

La aeronave presenta daños en la hélice y parte inferior, al impactar la aeronave sobre el agua además durante las maniobras de rescate golpeo con piedras y por maniobra de arrastre para ponerla en tierra firme para el resguardo, dañan la estructura en la parte de la bancada y semialas. Cabe señalar que no hubo afectación al lago debido a que no se derramo combustible, aceite o liquido hidráulico, además la fauna y flora del lago tampoco se vio afectada.

La aeronave impacto a 10 metros de la orilla del lago que tiene una profundidad de 1 metro, las piernas del tren de aterrizaje golpearon contra rocas que se encontraban en el fondo, ocasionando daños en esta sección de la aeronave.
