Aeropuerto Internacional de la Ciudad de México  
Febrero 15, 2022, 15:17 hora local, (2117 UTC)  
Airbus 319-114, Serie 1833, Matrícula N354NB  
Malfuncionamiento del motor (SCF-PP)  
Daños: Menores  
Lesionados: Sin lesionados

## Informe Final de incidente grave

Matrícula: **N354NB**  
Número de expediente: **INCDDTAFA031/2022MMMX**

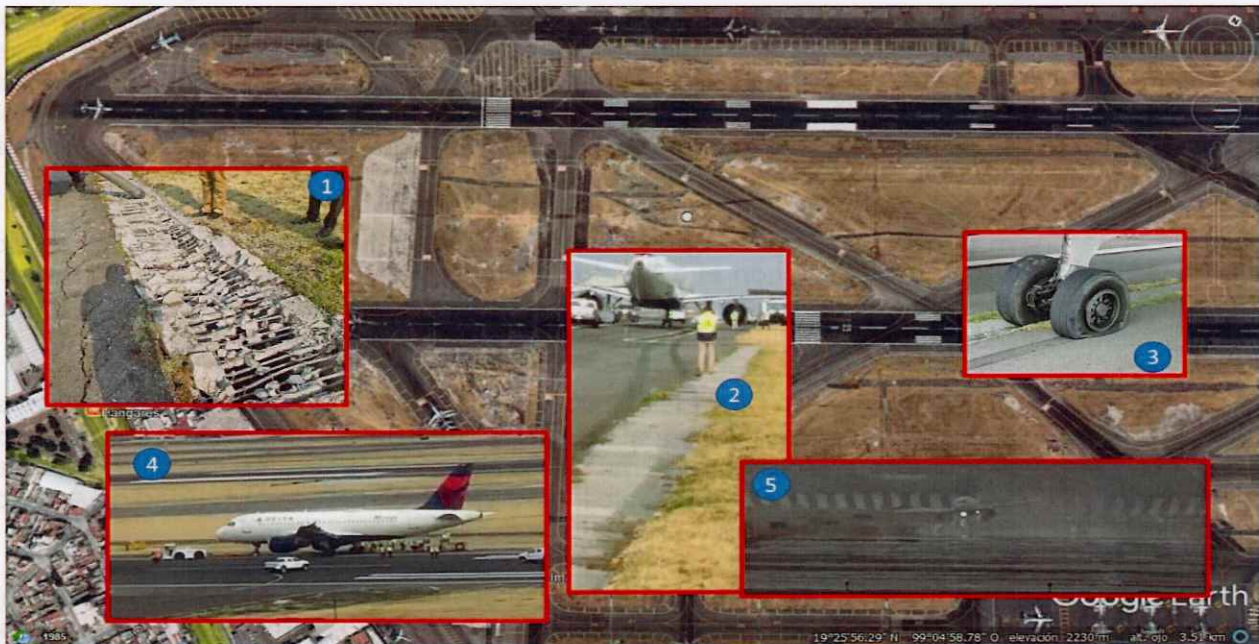
La pista 05L, después de la línea de borde de pista, tiene instalada una rejilla de drenaje, la cual resultó dañada. La rueda número cuatro de la pierna derecha del tren de aterrizaje se desplazó sobre la rejilla por aproximadamente 20 metros, las cuales resultaron dañadas, además la aeronave provocó daños en 3 lámparas del borde de la pista 05L, ubicada en el encadenamiento 0+575 m (ver imagen 1.4.a).

Fig. 1.4.a.- Rejilla de drenaje que fue dañada.

El neumático número 4 (neumático del tren de aterrizaje principal derecho) estaba desinflado. No se observaron puntos planos. Se pueden observar rayones y cortes, típicos de daños por objetos extraños (rejilla de drenaje).

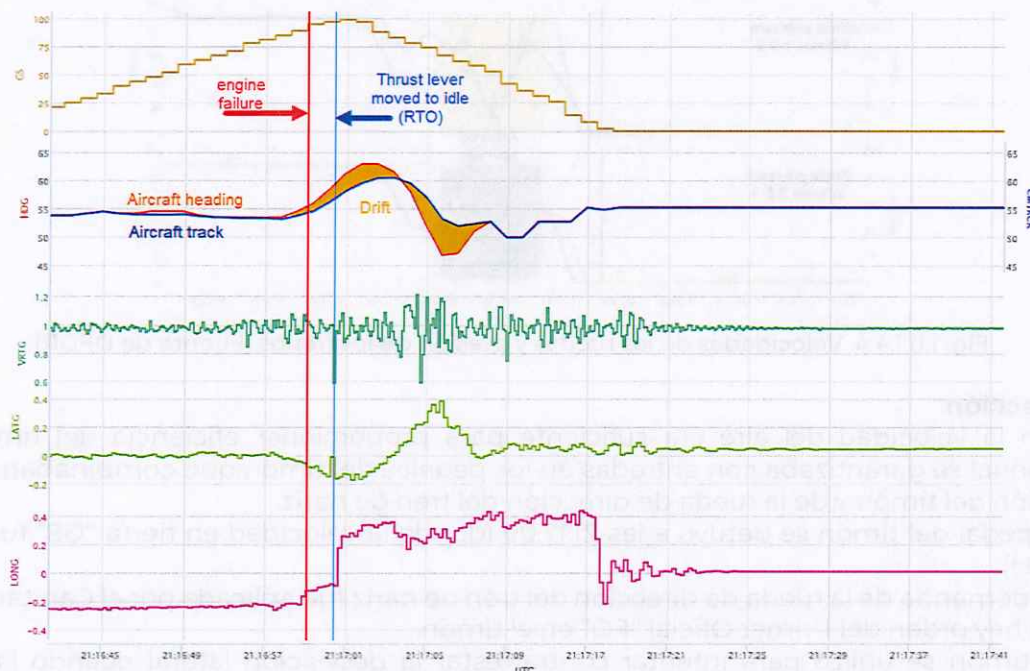
Figura 1.11.1.3.a. Rumbo y trayectoria de la aeronave / Cargas (Fuente DFDR)

La desaceleración longitudinal larga (LONG) es consistente con el uso de la discontinuación del despegue (RTO) y el frenado automático máximo MAX AUTO BRAKE de la aeronave.

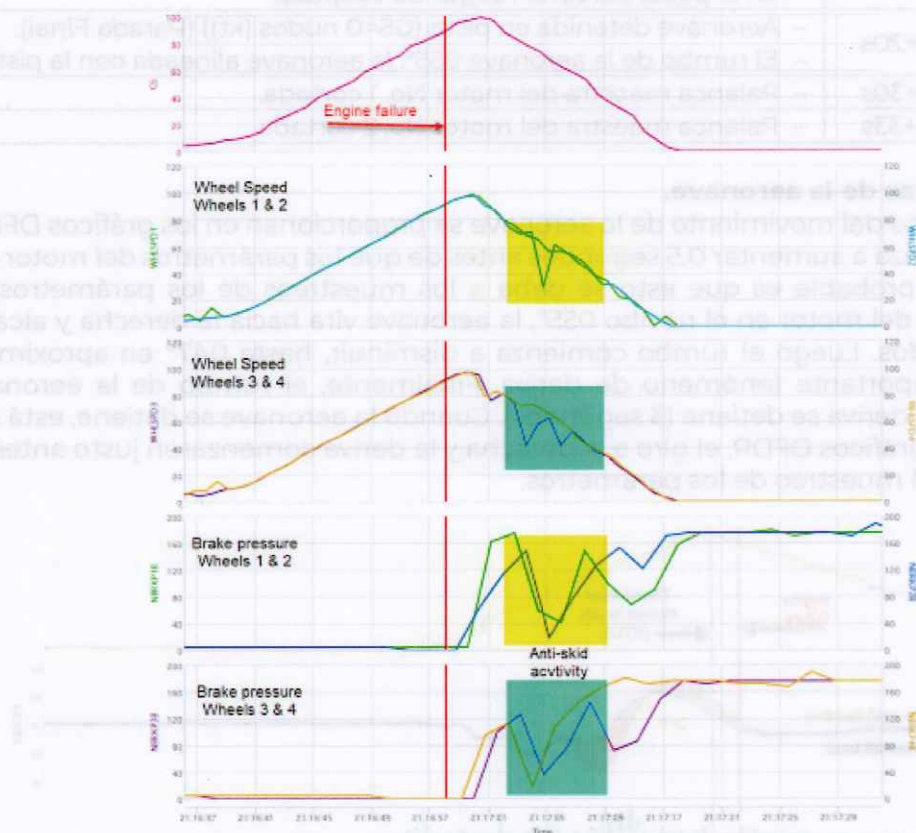
- El freno automático Máximo “MAX” estaba activado (armado).
- El freno automático Máximo “MAX” se activó a tiempo: tan pronto como se desplegaron los spoilers.
- El freno automático Máximo “MAX” permaneció activo incluso cuando se presionaron los pedales de freno izquierdo y derecho (desde las 21:17:10) ya que no se alcanzó el umbral para la desactivación del freno automático.
- La presión normal de frenado estaba regulada por el antideslizamiento en función de la fricción de la pista, evitando el bloqueo de las ruedas y proporcionando la mejor eficiencia de frenado.
- No se produjo sobre temperatura en los frenos durante el despegue rechazado “RTO”.

Fig. 1.11.1.4.a. Velocidades de las ruedas y presión de los frenos (Fuente de DFDR).

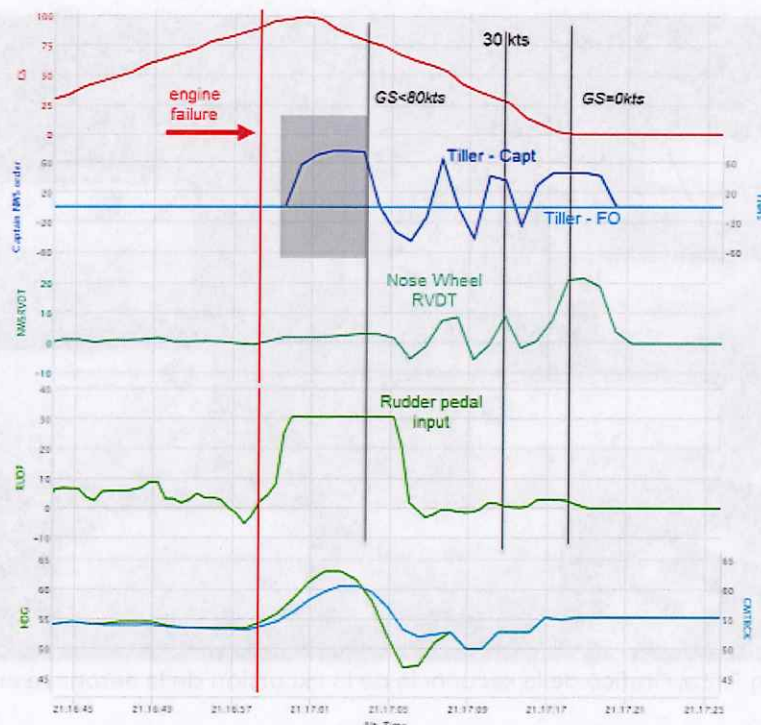
- El pedal del timón se detuvo a las 21:17:09 (donde la velocidad en tierra “GS” fue de 62 nudos (kts)).
  - La demanda de la rueda de dirección del tren de nariz fue aplicada por el Capitán con el timón.

- No hay orden del Primer Oficial “FO” en el timón.
  - El timón se utilizó para intentar contrarrestar la desviación lateral cuando la velocidad de avance era superior a ~80 nudos (kts) (cf. 1.16.1.3.). Tenga en cuenta que según los puntos 1.16.1.4.1. y 1.16.1.4.3., no se recomienda el uso del timón por encima de la velocidad de rodaje (30 nudos) debido a su alta eficiencia, que podría provocar una reacción exagerada de la aeronave.

Fig. 1.11.1.5.a. Rueda de Nariz, Timón y Rumbo del Avión (Fuente de la DFDR).

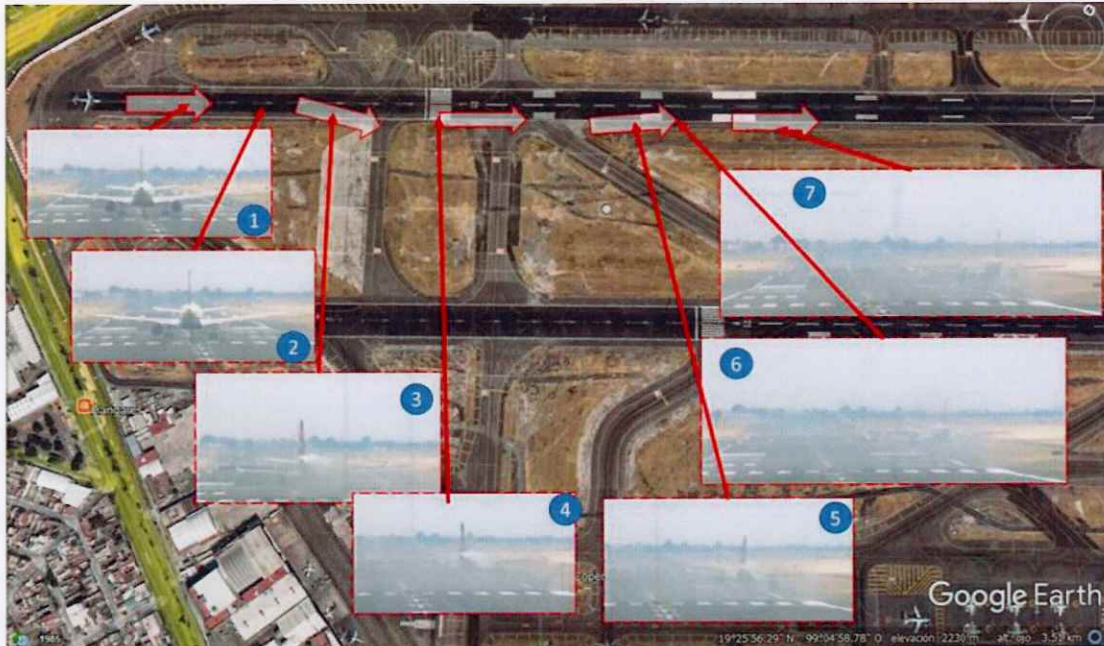
La zona donde la aeronave realizó la excursión de pista fue a 320 m después del umbral de la pista, en el recorrido de inspección se encontraron restos de alabes de la sección de turbina del motor derecho, a unos 200 m antes del umbral de pista.

Fig. 1.12.a. Gráfico de la secuencia de la excursión de la aeronave en pista

El tren de aterrizaje principal derecho estaba a 27 metros de la línea central de la pista y el tren de aterrizaje de nariz estaba a unos 24 metros de la línea central de la pista cuando la aeronave se detuvo.

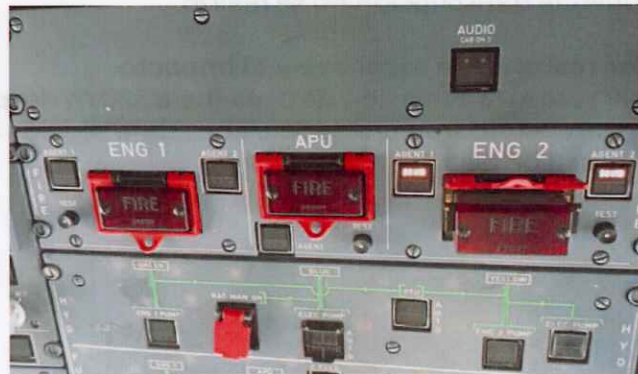
No hubo presencia de fuego en la aeronave, aunque la esfera extintora en el motor número dos fue armada por la tripulación, pero no fue descargada.

Fig. 1.14.a. Guarda levantada y activación de la esfera extintora del motor No. 2.

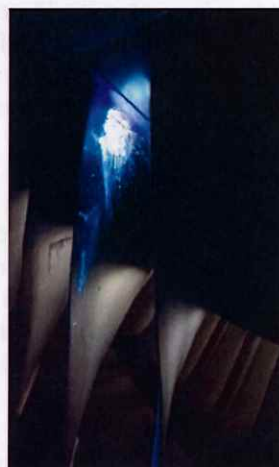
Fig. 1.16.1.5.1.a. En el Cono Trasero y en los Alabes del Fan se muestran pequeños residuos orgánicos.

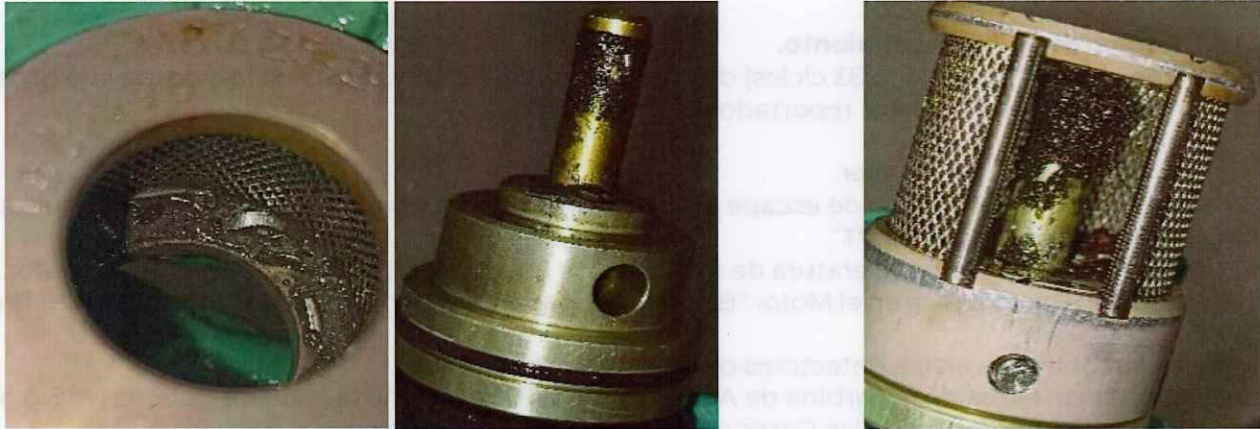
2. Detectores de partículas magnéticas e inspección de los filtros. En los (Carter Delantero y Trasero) y en los Detectores de Partículas Magnéticas "MCDs" se encontraron partículas metálicas. En los filtros de Combustible, En los filtros de Barrido, en los filtros de barrido de la Caja de Engranes, en los filtros de barrido de la transmisión de la caja de engranes "TBG" se encontraron limpios.

Fig. 1.16.1.5.1.b. En los carter delanteros y traseros con residuos sólidos.

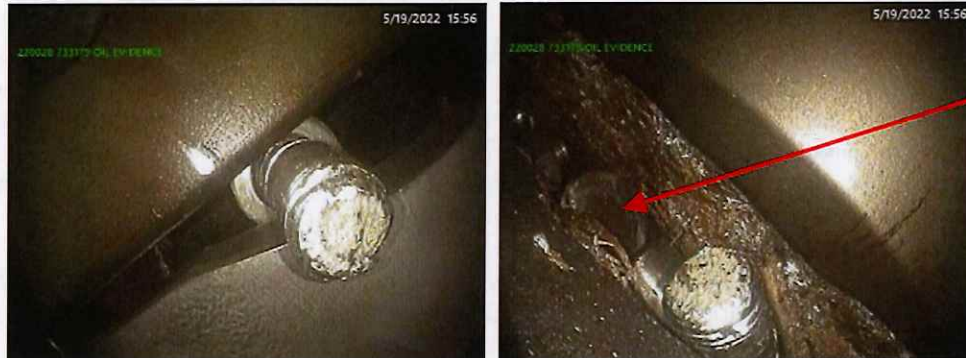
desensamblable se pudo observar que los Daños por Objetos Extraños “FOD” reportados no eran considerables, se encontraron los baleros de rodamiento N°. 3. El sello estacionario trasero del balero N°. 3 roto y las fibras compuestas están expuestas.

Fig. 1.16.1.5.1.c. Objetos Extraños reportados “FODs”, como rodamientos o dientes del Balero No. 3.

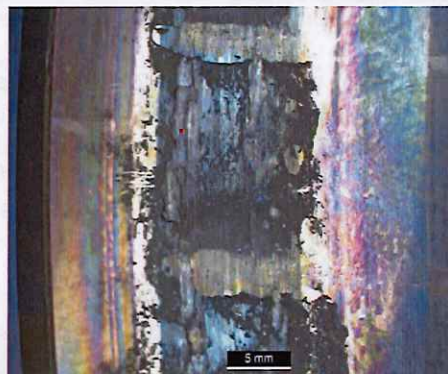
El eje de transmisión del motor (flecha) se encontró desacoplada. Esta cuenta con un mecanismo de seguridad que cuando se torquea demasiado “Se tuerce” el ángulo de la caja de engranes “AGB” y las muestras dentro del eje (flechas verdes) como se muestra en la fig. 1.16.1.5.1.d. se rompen para separar la transferencia de movimiento entre el motor de arranque y el ángulo de la caja de engranes “AGB”. Daño visible (deformación y material faltante) en los alabes y las boquillas de la Turbina de Baja Presión “LPT” en la 4ta etapa. Residuos de material en SM54 en el cuerpo central. Perdida y falta de porciones de los alabes en la Turbina de Baja Presión “LPT” en la 3era etapa.

Fig. 1.16.1.5.1.d. Mecanismo de seguridad cuando el ángulo de la caja de engranes se sobre torquea, las marcas pintadas dentro del eje (flechas verdes) se rompen.

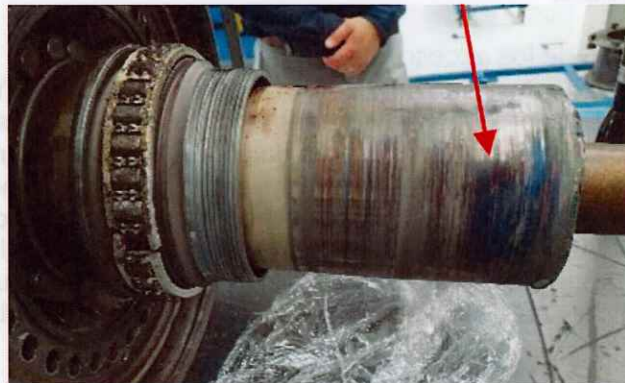
La falta de 1 rodamiento o diente del balero N.º 4 (recuperado), con el eje de la Turbina de Baja Presión "LPT" se localizó rota, todos los rodamientos presentan desgaste y signos de sobretemperatura (material fundido), la pista exterior del rodamiento número 4 con difícil acceso a su remoción por requerir de lubricación, con marcas de desgaste hechas por los rodamientos en un lado de la pista en la flecha, con un alto nivel de profundidad y acumulación de carbono.

La fractura se produjo durante el suceso del motor. Ubicación: antes del segundo soporte en el interior del eje, donde el conducto de aire cambia de geometría, cerca del disco de la Turbina de Alta Presión "HPT". No hay signos aparentes de fatiga. El conducto de aire del rotor del Compresor de Alta Presión "HPC" muestra desgaste en el interior (solo en un lado) y una marca quemada en el exterior (en la misma posición que el hallazgo interior), lo que indica calor extremo. Estos hallazgos podrían deberse al contacto del segmento del eje, con pocos soportes de los rodamientos.

Fig. 1.16.1.5.1.e. La coloración azul es signo de sobre temperatura.

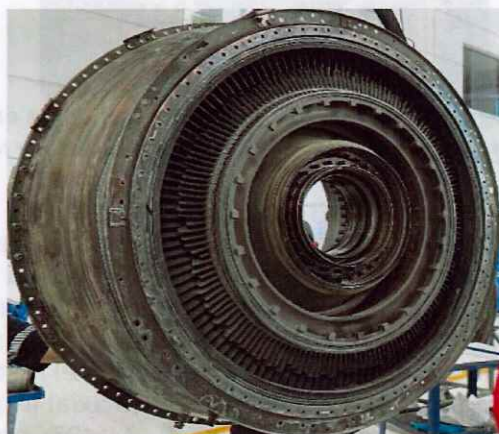
Roce y coloración azul en la base de los alabes de la 1 etapa de la Turbina de Baja Presión "LPT". Todos las alabes están severamente dañados con falta de material. Las boquillas o narices de descarga también están dañadas pero completas. Gran cantidad de material fundido y desprendido encontrados como resultado de la rotura de los alabes en la Turbina de Baja Presión "LPT", esto contribuyo a frenar y detener el rotor.

Fig. 1.16.1.5.1.f. Modulo Rotor/Estator de la Turbina de Baja Presión "LPT".

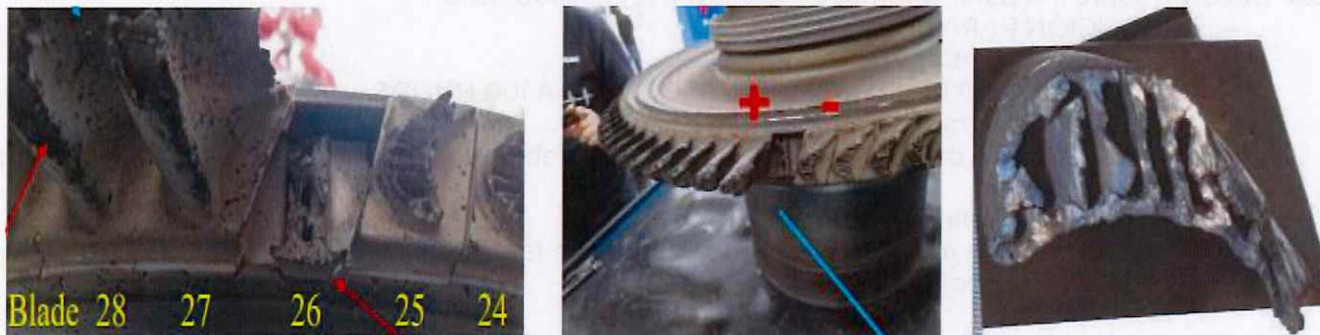
El motor fue desensamblado en Safran Aircraft Engine Services America en Querétaro, México, la evidencia muestra que el alabe #26 (S/N B6077) de la turbina de alta presión "HPT" se fracturó en el área de la raíz, el perfil aerodinámico del disco mostró inicio de fatiga fuera de una cavidad 3.

Las observaciones en los alabes de la Turbina de Alta Presión "HPT" son consistentes con los sucesos en alabes de la Turbina de Baja Presión "LPT" en los motores CFM56-5A anteriores. Se dio inicio con la fractura principal de los alabes y la propagación de la fractura primaria en la superficie de acuerdo con la experiencia previa en ambos P/N: 2080M87P06 y PN: 2080M87P04. Las investigaciones en el eje de la Turbina de Baja Presión "LPT" y del rodamiento N.º 4 concluyen que el deterioro observado por un daño secundario. La falla de la caja de engranes a la entrada "IGB" es un factor de causa raíz secundaria, ya que el fallo de la unión atornillada se debió a la carga externa significativa que actuó sobre el conjunto de la caja de engranes a la entrada "IGB", esto probablemente se debió a la separación de los alabes en la Turbina de Alta Presión. "HPT".

Fig. 1.16.1.5.1.g. Falla de raíz del alabe posición No. 26 en la 1 etapa de la Turbina de Alta Presión.

Con respecto a la rotura primaria del alabe de la Turbina de Alta Presión "HPT", el informe de los resultados del examen de desmontaje reveló que el alabe se fracturó en el área de la raíz probablemente debido a un fenómeno de fatiga basado en la condición evolutiva en forma de espiral en los alabes contiguos.
