## INFORME FINAL

EXP. No. ACC/DT/AR/B/001/2021-MMCE

Pérdida de control en vuelo (LOC-I).

Marca: AIRBUS HELICOPTER (EUROCOPTER) modelo: BK-117,

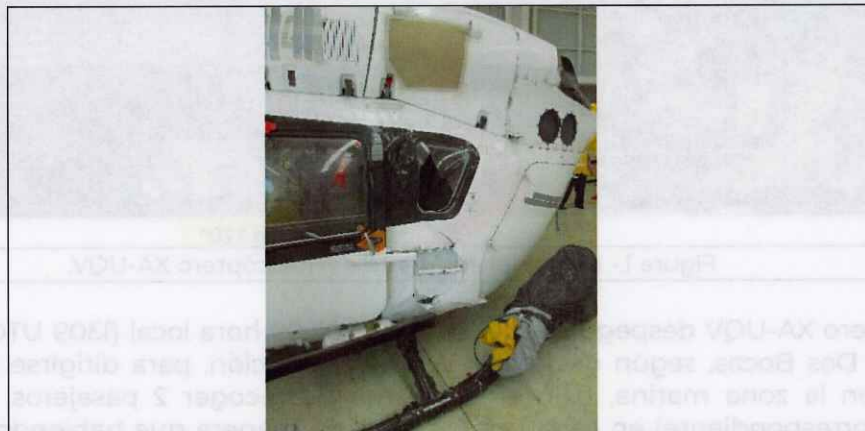
Como consecuencia del accidente mencionado, la aeronave sufrió daños en los tubos longitudinales del tren de aterrizaje; en el fuselaje, por torcimiento; en las compuertas de carga; en los paneles internos superiores; en el patín de cola que resultó roto; en las puertas de cabina y en el estabilizador horizontal. <sup>Figura 2</sup>

Figura 2.- componentes dañados

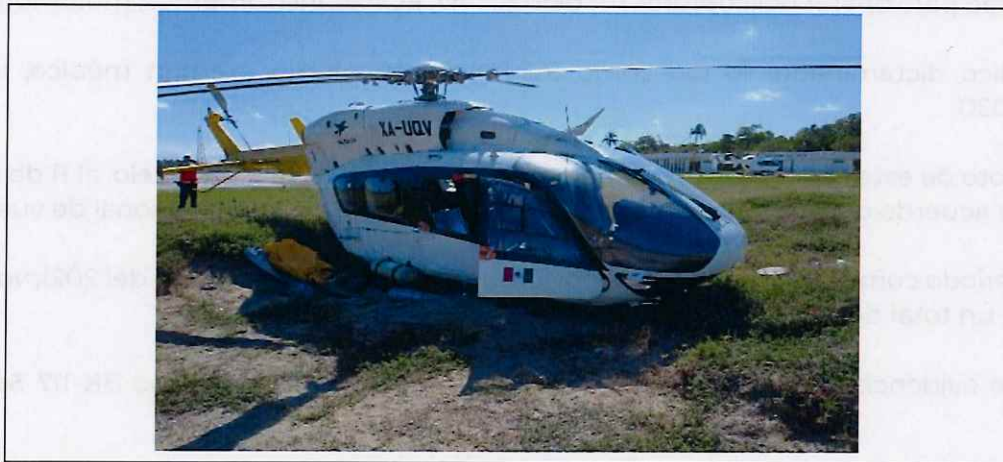
En el aeródromo la aeronave no ocasionó daños, debido a que el accidente fue en un terreno más o menos plano que no era para el uso de aterrizaje figura 3

Figura 3.- Foto del accidente sobre el terreno

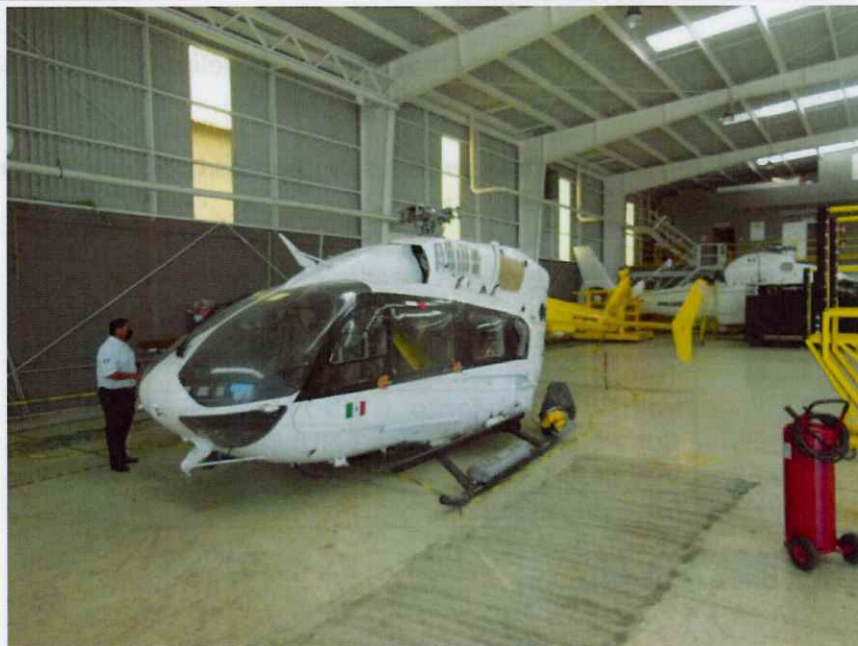
Foto del Helicóptero XA-UQV, en el hangar de resguardo

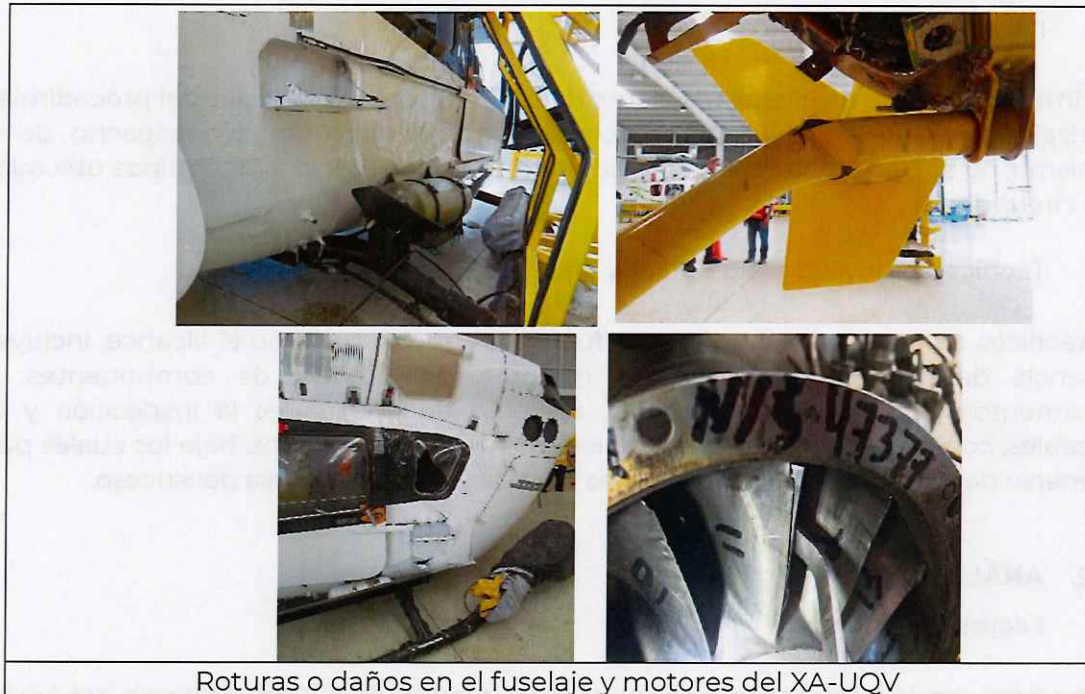
El helicóptero presentó daños en el fuselaje, en el eje impulsor del rotor de cola, en el patín y en los alabes del compresor de ambos motores.

Roturas o daños en el fuselaje y motores del XA-UQV
