## INFORME FINAL

Colisión con terreno mientras se opera intencionalmente cerca de la superficie (LALT: Operaciones a baja altitud)

Aeronave Parapente, modelo Niviuk Peak, sin número de serie, sin matrícula

**Número de expediente: ACCDTPARB061/2024MMTO**

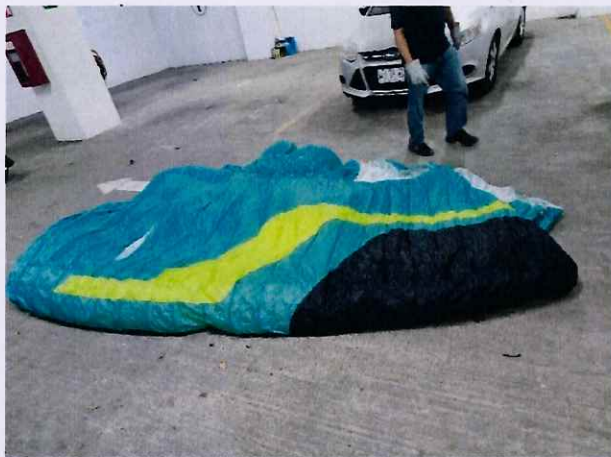
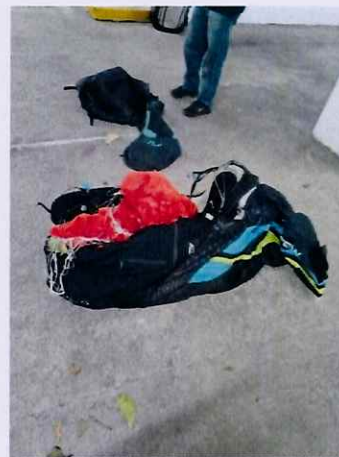
El parapente resulto con daños mayores, las cuerdas de suspensión del parapente se encontraron enredadas y cortadas, la vela presentó daños mayores, lo mismo las bocas de entrada de aire y arneses de sujeción, la silla de vuelo con daños menores por impacto contra el terreno.

Fig.2. Inspección a los restos del parapente

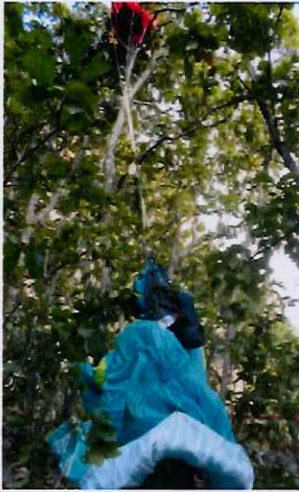
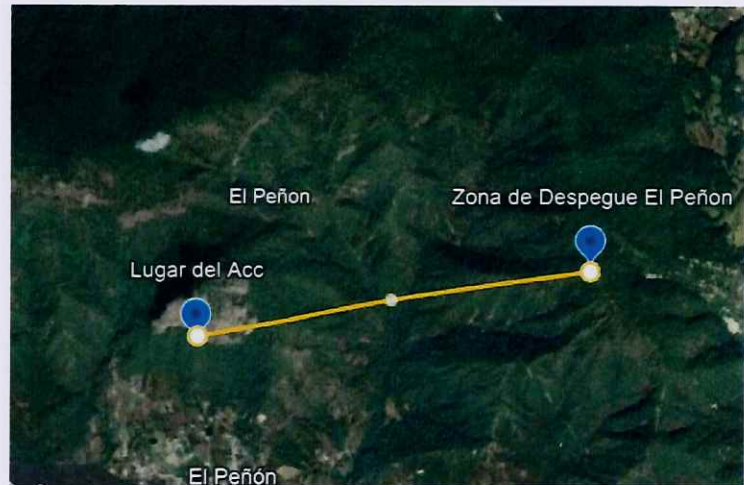
El parapente impacto a una distancia aproximada de 2,560 metros, de la zona de despegue se encontró sobre árboles, con el paracaídas desplegado, pero no abierto.

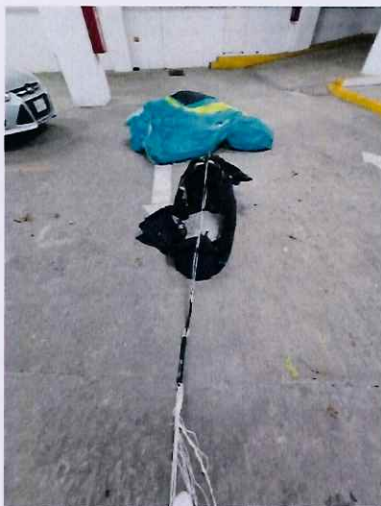
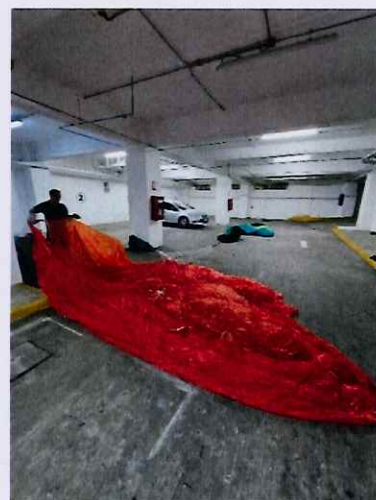
Se realizó la inspección al parapente y se encontró un equipo adicional de seguridad, un paracaídas el cual estaba desplegado al momento de la inspección.

El parapente contaba con un sistema de emergencia, un paracaídas, mismas que se encontró desplegado, pero no abierto.
