## INFORME FINAL

EXP. No. ACCDTGLB014/2023MMSM

Fuego resultante del impacto (F-POST)

Globo Aerostático marca Kubicék, modelo BB37N, matrícula S50LB

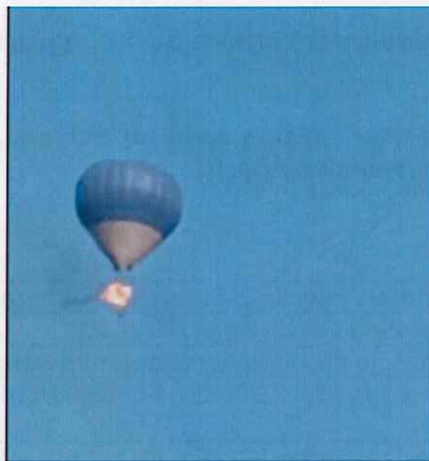
1.1.a. Imagen de los medios de comunicación del suceso
