## INFORME FINAL

Aeropuerto Internacional Felipe Ángeles  
27 de junio del 2023, a las 16:14 horas, 21:14 UTC.  
Gulfstream G-II G1159, Serie 161, Matrícula XC-LPY.  
Falla del sistema del tren de nariz

Matrícula: XC-LPY

Expediente: INCGDTAFA120/2023 MMSM

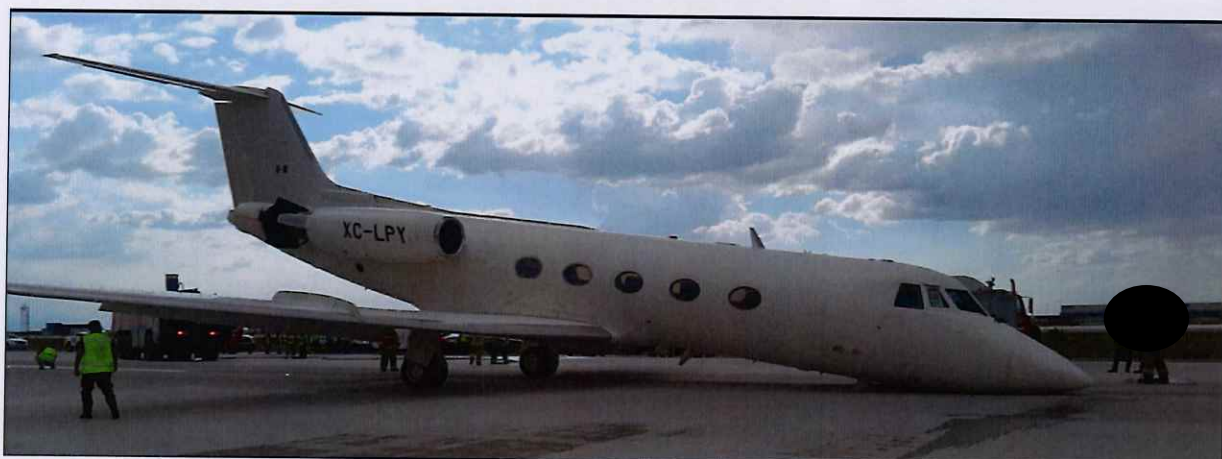
Daños a la aeronave marca Gulfstream modelo G-II, matrícula XC-LPY, pista del AIFA

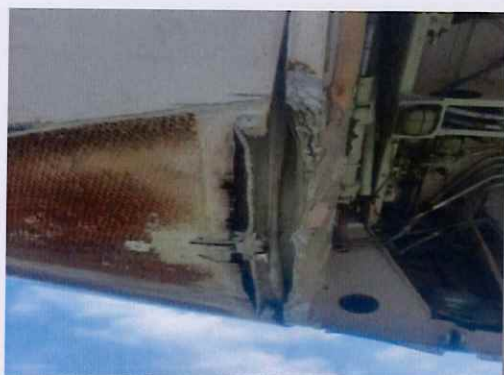
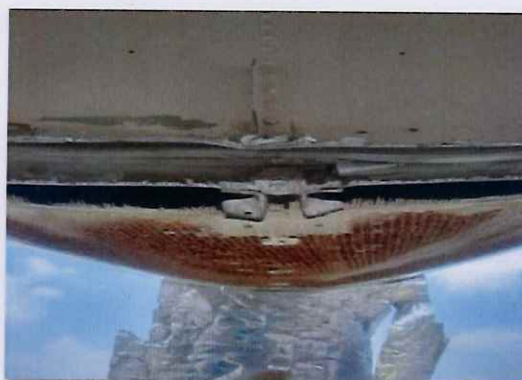
Daños por impacto sobre el Radomo.

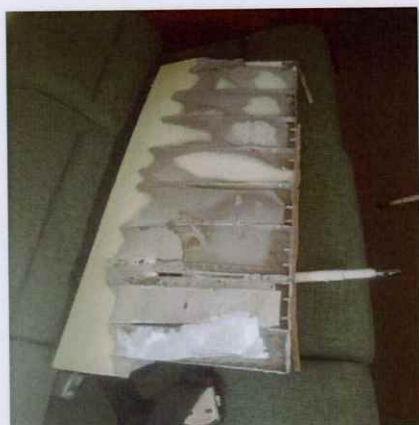
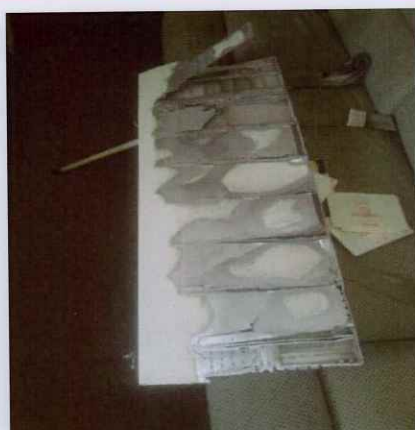
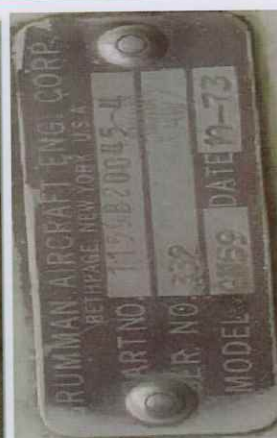
Daños sobre las puertas del tren de nariz y se aprecia que fueron desmontadas de su posición para poder sacar el tren de nariz al momento de extenderlo en el aeropuerto Felipe Angeles.

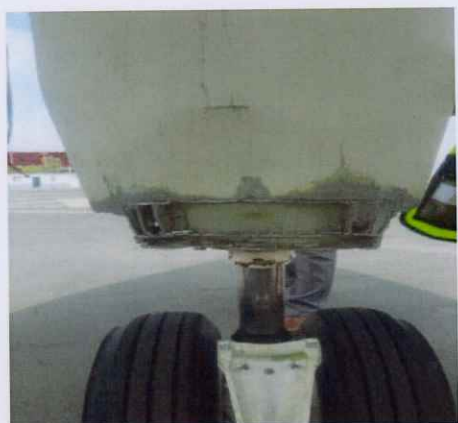
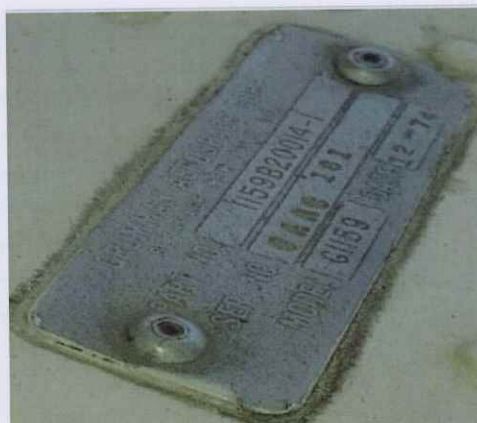
Se aprecio un daños por impacto al Fairing Assy, del Drag Strut N/P 1159820014-1, debido a la fricción con la pista esta sección del fuselaje sufrió desprendimiento de material

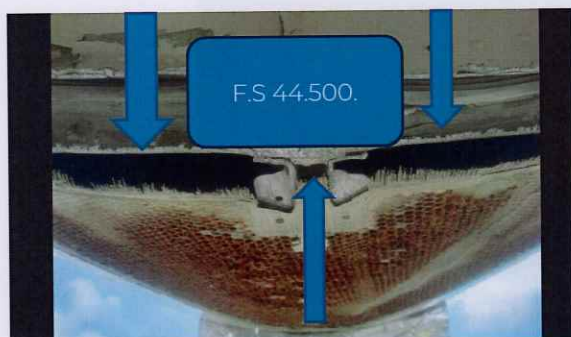
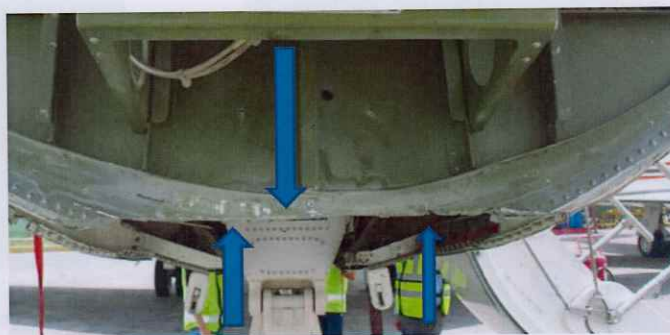
Daños por el impacto sobre la estación F.S. 44.500.

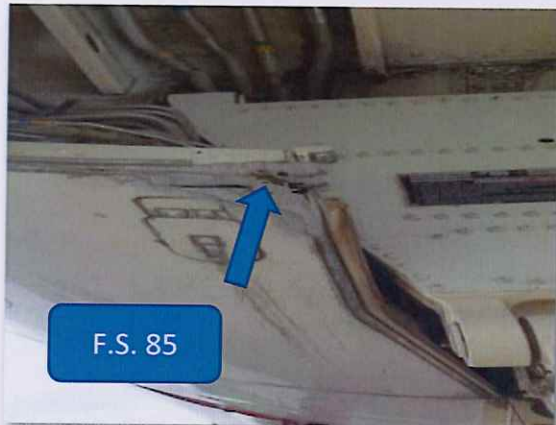
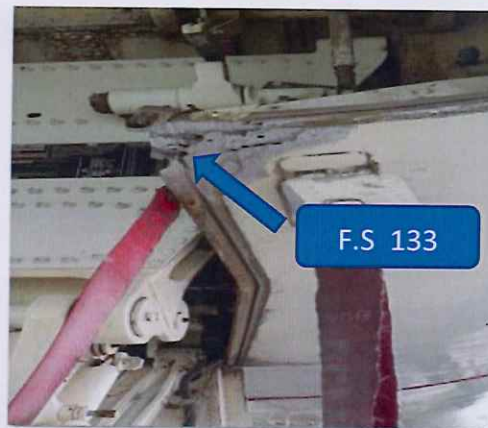
Daños por impacto a la sección de la piel del fuselaje delantero izquierdo y derecho F.S. 85-y F.S.133 Bottom.

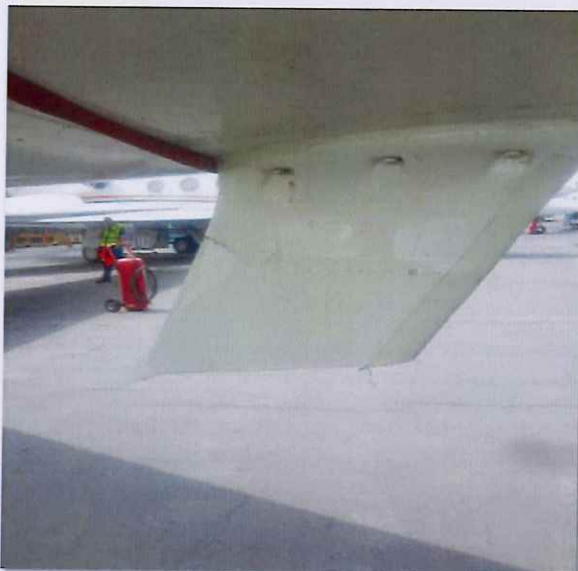
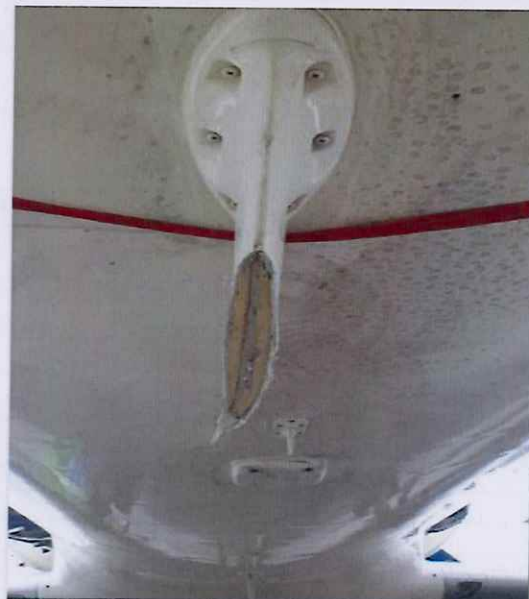
Daños a la antena inferior de VHF, la cual resultó con desprendimiento de material en toda su superficie.

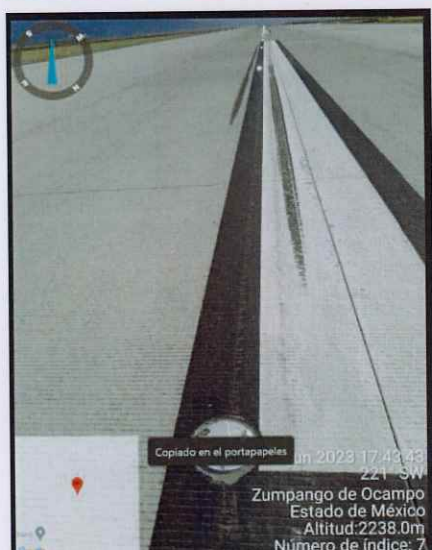
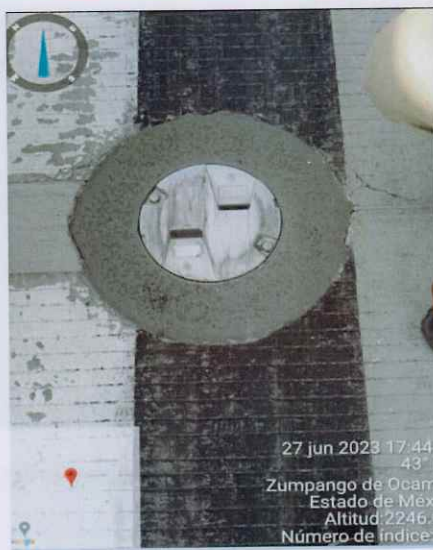
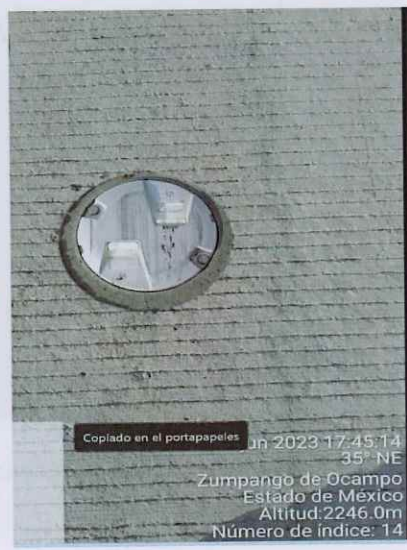
La aeronave provocó daños en toda la superficie y en algunas luces de la pista 04C/22C del Aeropuerto Internacional Felipe Ángeles debido al recorrido durante casi 600 metros, la fricción y el calor que se generó entre la aeronave y el concreto de la pista provocó desprendimiento de material metálico proveniente del fuselaje, así como desprendimiento de concreto una vez que la aeronave dejó de moverse los servicios de emergencia ya venían en camino para mitigar cualquier tipo de fuego en caso de presentarse, cosa que no sucedió, se considera un aterrizaje muy controlado por parte del piloto lo que generó que no se ocasionaran otro tipo de daños a las instalaciones del aeropuerto.

Marcas y daños a las luces de la pista por el aterrizaje de la aeronave.

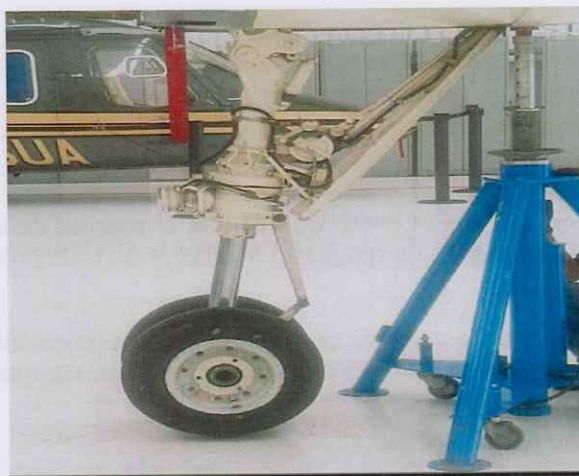
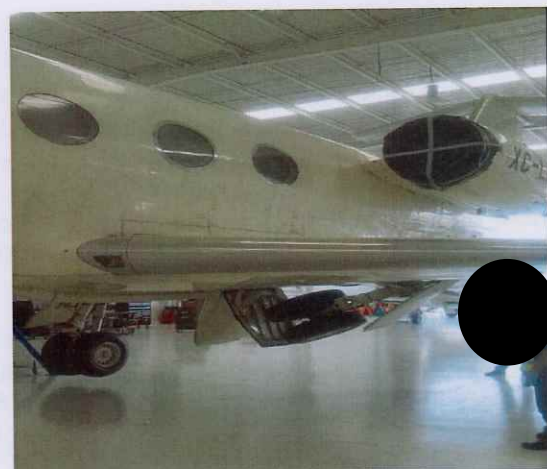
Tren de Nariz y el de aterrizaje izquierdo quedando atorado en plena carrera de retracción

Al no tener líquido hidráulico en el sistema combinado, el tren de aterrizaje de Nariz y el tren de aterrizaje principal izquierdo, fueron extendidos de acuerdo a los procedimientos de operación de emergencia para esto se tuvo que recargar de nitrógeno la botella con 1200 psi, lo cual resultó suficientes para realizar la extensión de los dos trenes, del cual el servicio normal debe ser a 3000 psi, también se inspecciono con ésta prueba de que la botella no tuviera fugas y su funcionamiento resulto satisfactorio descartándose alguna falla en el sistema de extensión de emergencia, esto se efectuó de acuerdo con el AMM con ayuda de la bomba auxiliar sin embargo no se completó al 100%

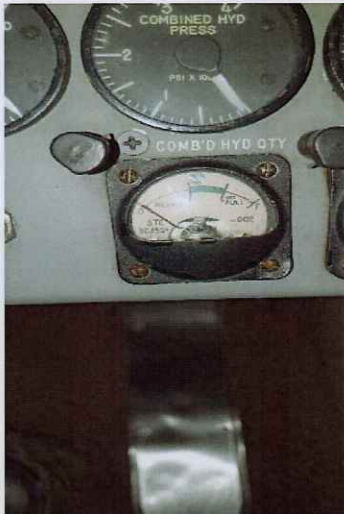
Se verificó el sistema hidráulico combinado, observándose los indicadores de cantidad inoperativos en cabina y panel de servicio hidráulico.

Indicador sistema combinado con falla

El bajo nivel de fluido hidráulico en el sistema combinado, ocasionó que no pudiera el sistema realizar sus funciones., también se observó falla en los indicadores de la cantidad de hidráulico en cabina de los pilotos y en el panel de servicio que se encuentra en el pozo del tren de nariz.

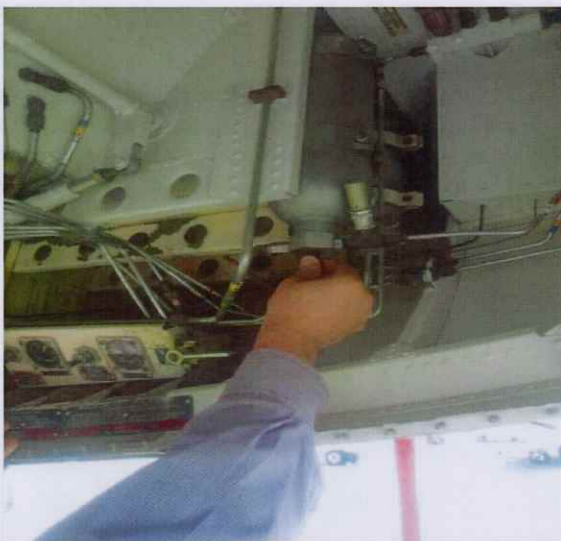
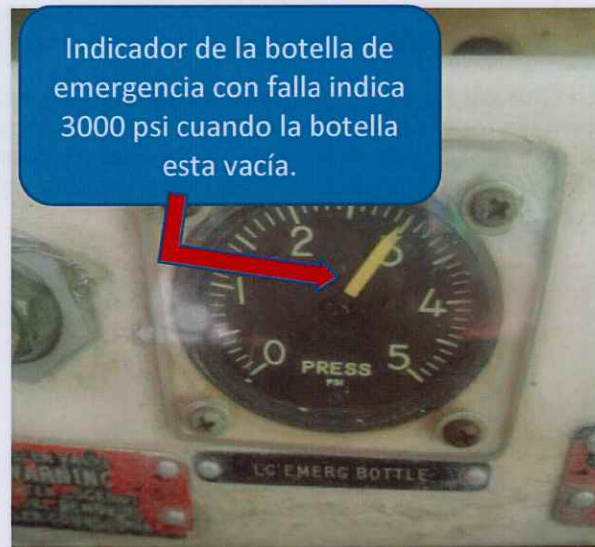
Botella de extensión de emergencia

Se observó que la botella de extensión de emergencia estaba completamente vacía de nitrógeno, y aún así el indicador marcaba 3000 psi dando una indicación errónea de la condición real de la botella.

Se encontró que el indicador de presión de la botella de extensión de emergencia indicaba 3000 psi cuando en realidad la botella estaba completamente vacía, lo que generó una falsa indicación de presión real de nitrógeno en la botella emergencia.

En el sistema de extensión por emergencia se observó la falta de mantenimiento preventivo y correctivo al detectar la falla de indicación de presión errónea en el pozo del tren de nariz.

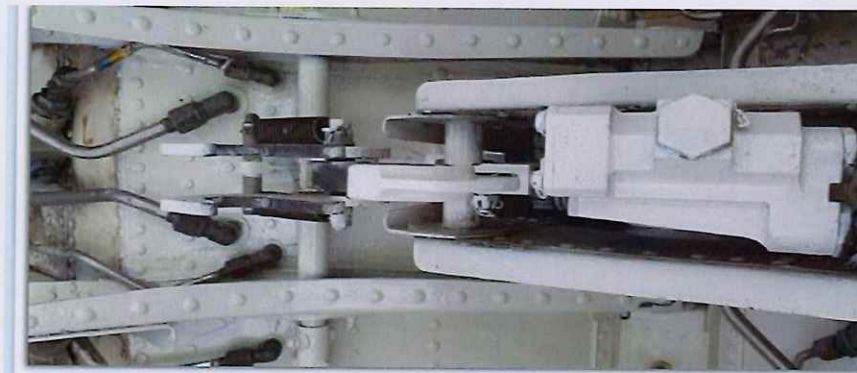
El sistema de Up lock del tren de nariz estaba sin grasa lubricante.
