**INFORME FINAL**

**Expediente: ACCIDDTULB007/2023 MMCV**

A.L.A.R al llegar a la pista (ABT)  
Marca Pipistrel, modelo Sinus, matrícula XB-KFX  
Propietario: Publicidad de Altura, S.A. de C.V.  
Hora y fecha de suceso: 13:43 hrs. local del 24 de febrero de 2023

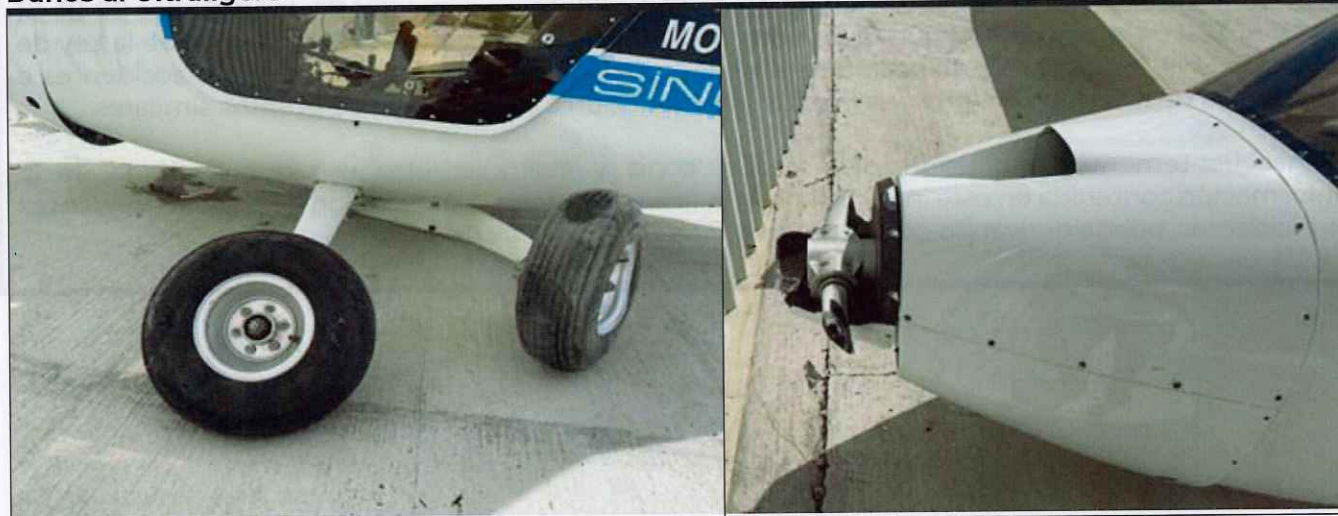
Fig. 2 Daños al tren de Aterrizaje como a la hélice por impacto contra el terreno.

El ultraligero presentó daños mayores en el tren de aterrizaje se observó que la hélice resultó destruida por el impacto, las Alas en las puntas con daños menores y en la parte inferior del fuselaje y en el cowling que cubre el motor.

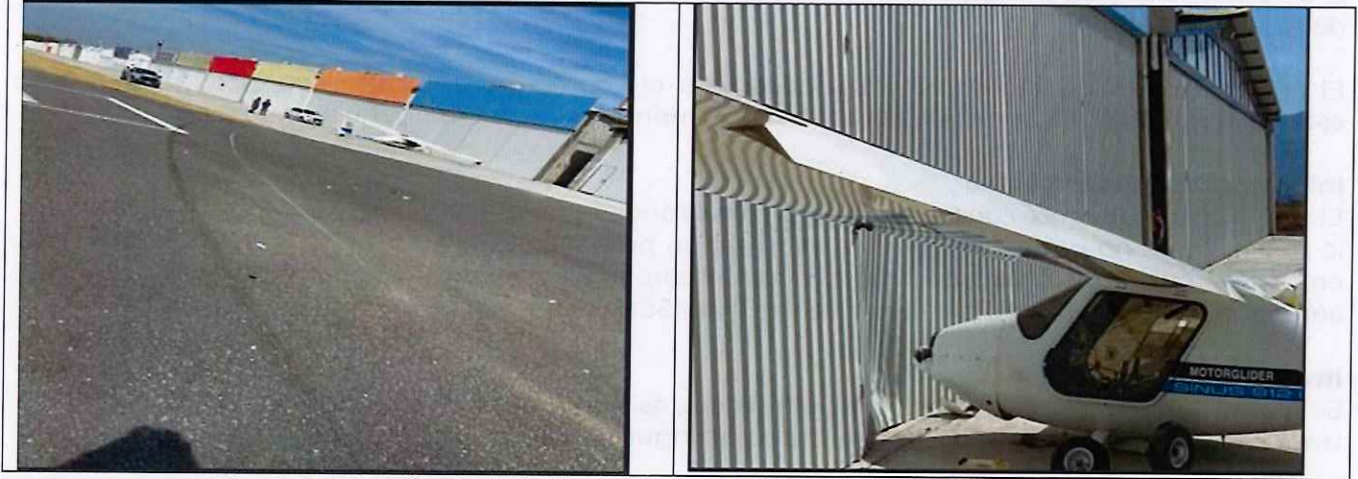
Durante la pérdida de control de la aeronave en tierra esta dejó rasguños en la superficie de la pista sin ocasionar daños mayores, posteriormente se impacta contra la puerta de un hangar donde se detuvo el desplazamiento de la aeronave.

Fig.-3 Daños a la pista y al hangar donde se terminó de detener.

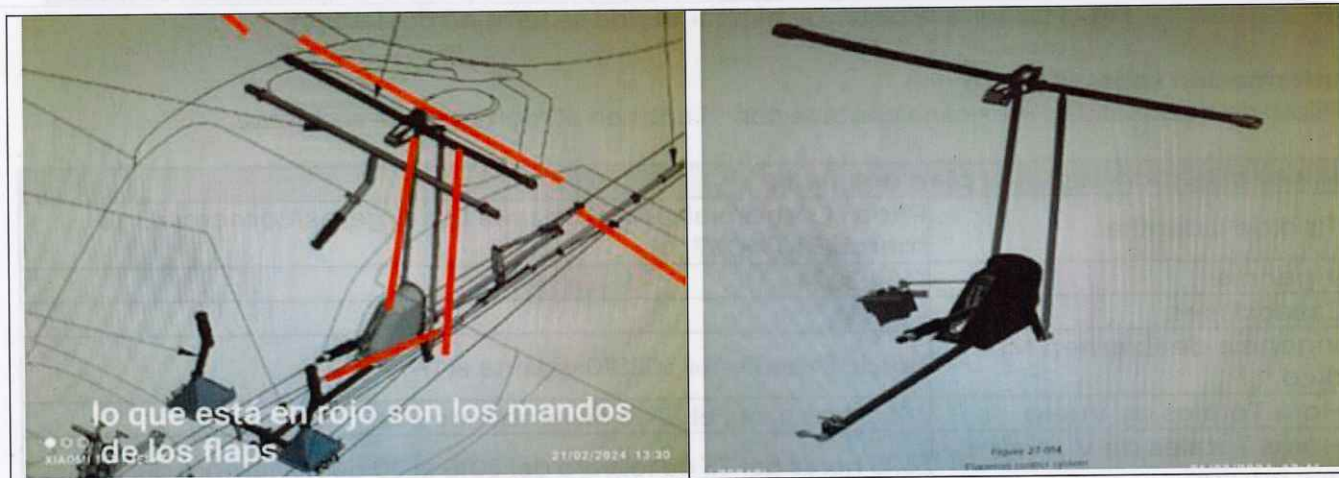
Se realizó la inspección a los restos del ultraligero, así como al sistema de flaps el cual es actuado a través de un sistema de varillaje, no se detectó ninguna falla.

Fig. 4 sistema de Flaps del avión Ultraligero

Como parte de la investigación debido a que se reportó la falla del sistema de los flaps, se realizó la inspección a los mismos del ultraligero y no se encontró evidencia de golpes o roturas en el sistema que hubiera provocado atoramientos o alguna otra condición en él vuelo.
