## INFORME FINAL DE INCIDENTE GRAVE

**EXP. No. INCIDGDTAFA131/2023 MMGL**

Aterrizaje anormal, impacto en la parte posterior de la aeronave (ARC: contacto anormal de la pista)

Matrícula XA-VSC, vuelo VOI488 (MMTJ-MMGL)

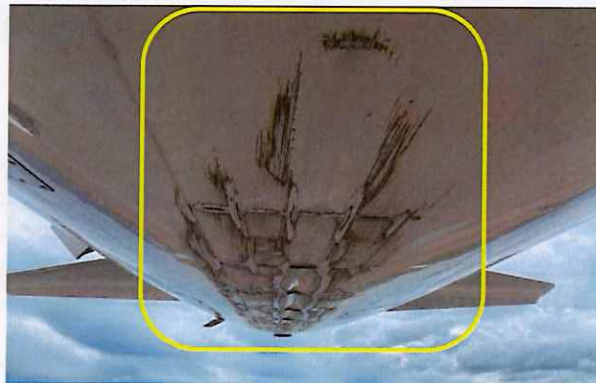
Fig.1.1.a. Daño en la piel inferior

Se realizó la inspección después de un aterrizaje forzoso y la correspondiente por el impacto de la sección posterior inferior del fuselaje. Se localizaron varios daños en el fuselaje exterior, incluyendo: desagüe del fuselaje de cola con daño, remaches sueltos y rotos, deformación de la piel, grietas, gubias, abolladuras, material faltante y arañazos fueron encontrados fuera de límites; también, durante inspecciones de la estructura interna, deformaciones en la piel interna, remaches sueltos y rotos, largueros y marcos rotos y estructura interna secundaria rota, se encontraron fuera de los límites.

En la cuaderna 70, se inspeccionó el mamparo de presión trasera no se encontraron daños. Se localizaron daños externos: desde el larguero 42 LH a la bahía (larguero 40 RH - larguero 41 RH). Desde la bahía (cuaderna 60 - cuaderna 61), a bahía (cuaderna 69 - cuaderna 70). Localización de daños internos: Desde larguero 33 LH a larguero 34 RH, desde la bahía (larguero 60 - larguero 61) a bahía (larguero 69 - larguero 70). Todas las inspecciones estructurales internas se realizaron desde la cuaderna 25 LH a cuaderna 25 RH y desde larguero 50 a larguero 70.

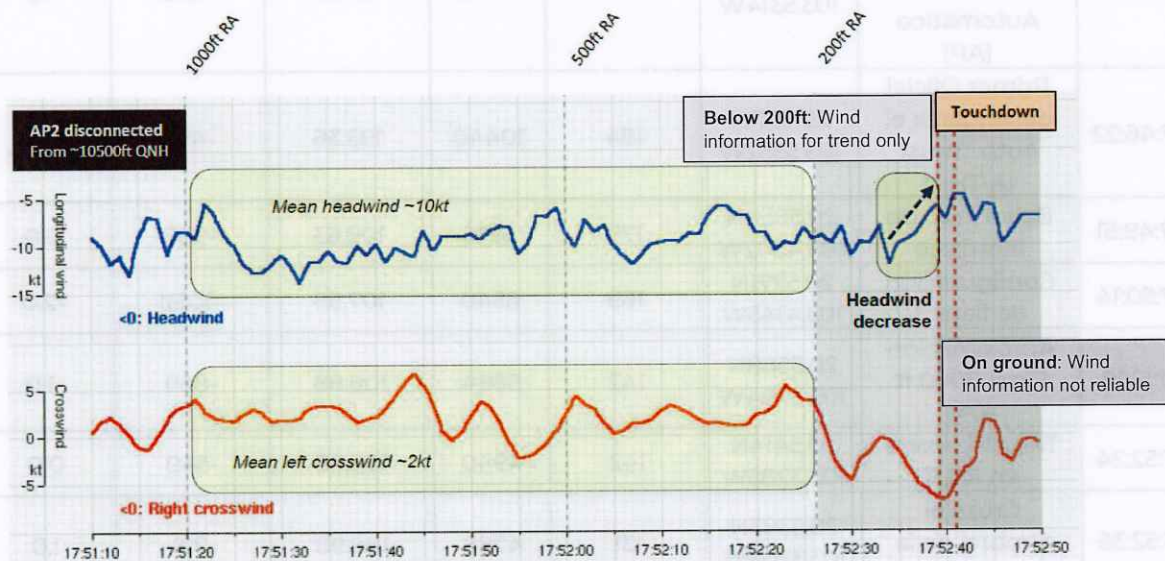
En la parte final de la aproximación, la información sobre el viento calculada por la Unidad de Referencia Inercial de Datos del Aire (ADIRU), registrada por el FDR y proyectada en los ejes de las aeronaves fue la siguiente:

Entre 1,000ft RA<sup>9</sup> (17:51:20 UTC) y 200 ft RA (17:52:26 UTC), el viento promedio registrado por el FDR vino de 094° a 10 kt:

- El componente promedio del viento de frente fue alrededor de 10kt.
- El componente de viento cruzado de la izquierda en promedio fue de alrededor de 2 kt.

En los últimos 85 ft, la aeronave encontró una disminución del viento en contra de 6kt.

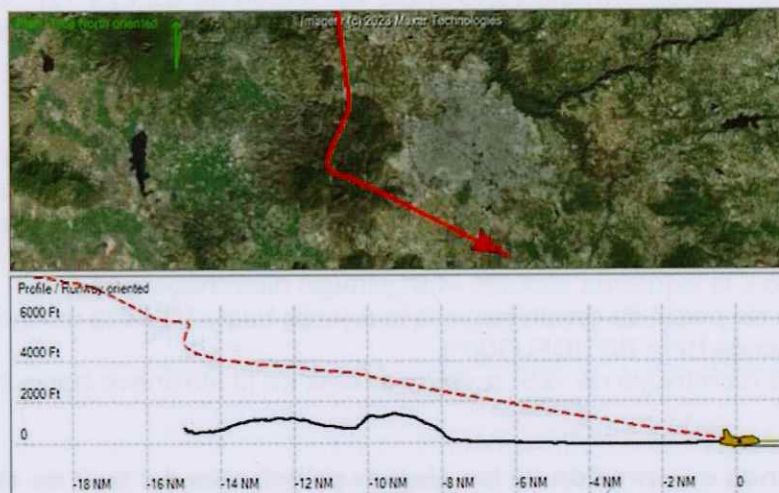
1.12.a. Trayectoria de la aproximación final respecto a la altitud y distancia al umbral

Al momento del aterrizaje brusco con la superficie de la pista la parte inferior de la sección trasera de la aeronave resultó con daños por abrasión contra el terreno, sin embargo, ningún componente, superficie de control resultó dañada. El de la sección inferior de la parte posterior de la aeronave contra la superficie de la pista se realizó a 1,146 pies del umbral de la cabecera 11 y se arrastró aproximadamente 100 pies.

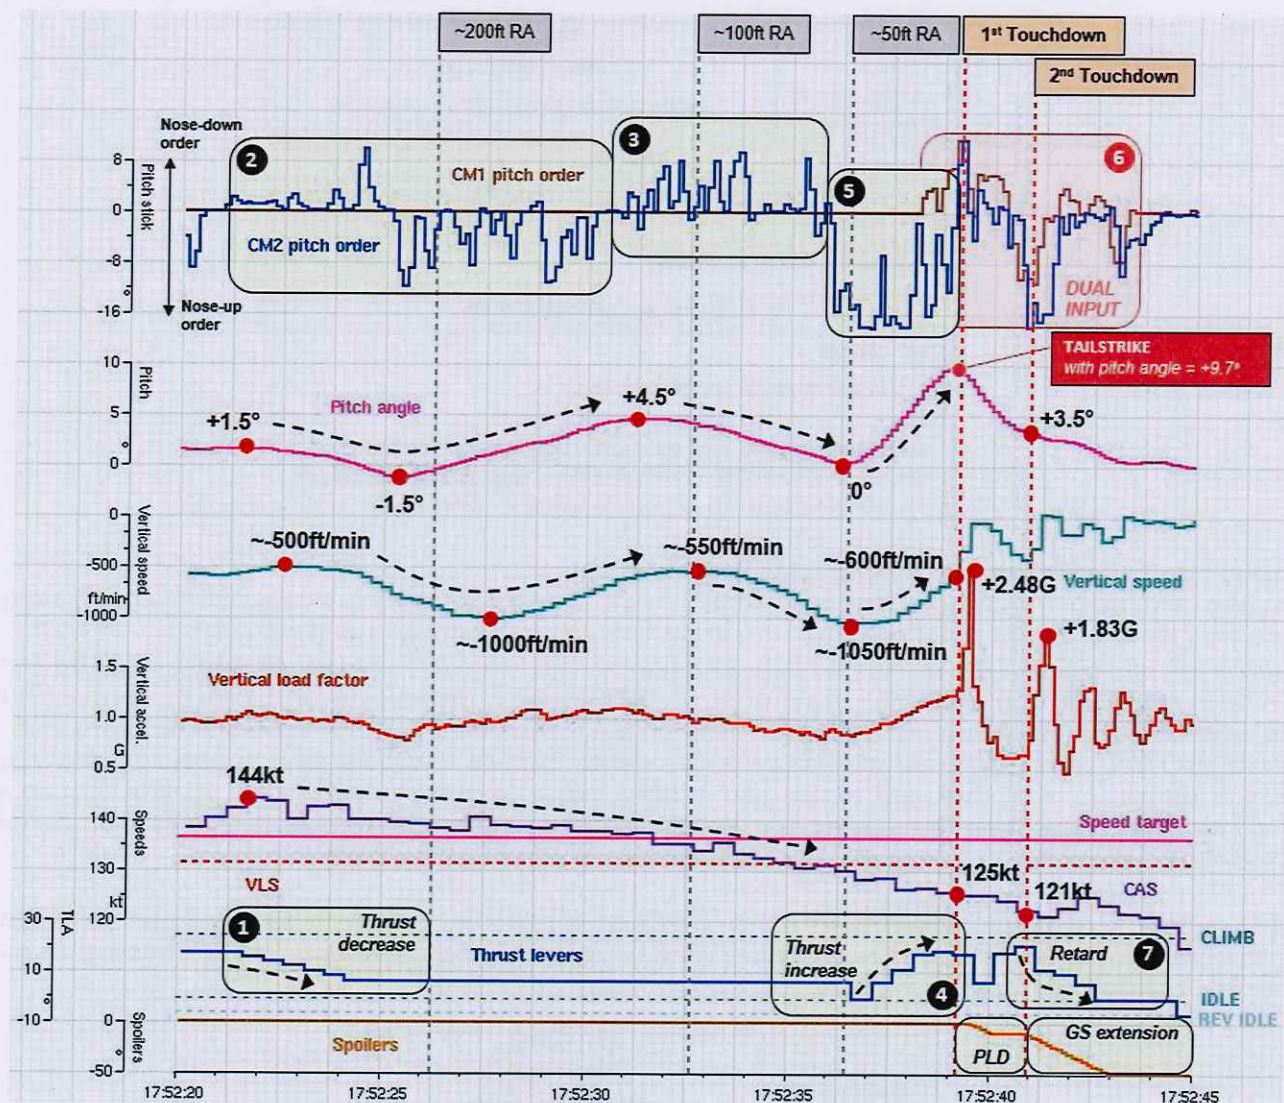
1.16.b. Últimos 250 ft/Eje longitudinal

Como se describió anteriormente, se produjo una desestabilización en la fase de vuelo antes del toque con la superficie de la pista:

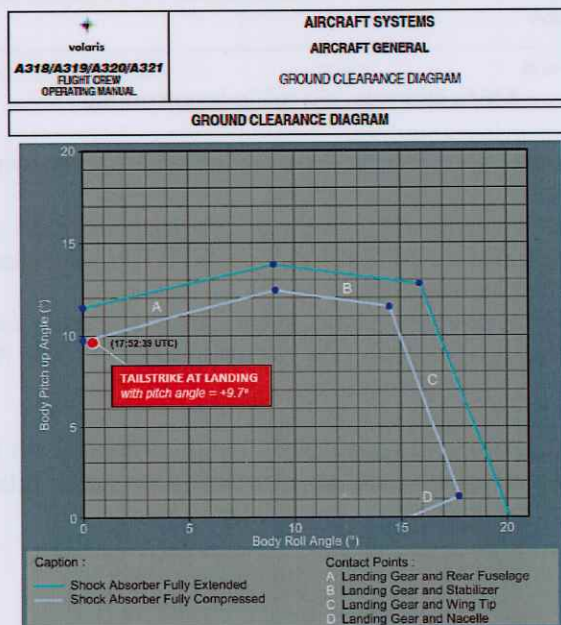
1.16.d. Extracto del FCOM DSC-20-40, diagrama de tierra

Como se menciona en el siguiente extracto de FCOM, el tailstrike (golpe de la parte posterior inferior de la aeronave) ocurrió cuando la aeronave tocó la superficie de la pista con las piernas del tren de aterrizaje principales comprimidos.
