## INFORME FINAL

EXP. No. ACC/DT/AF/B/033/2023 MMHC

Conflicto en Cabina  
Piper, PA-32-300T, XB-PQM  
Santiago Tenango, Municipio de Gral. Felipe Ángeles, Puebla.  
13 de septiembre de 2023

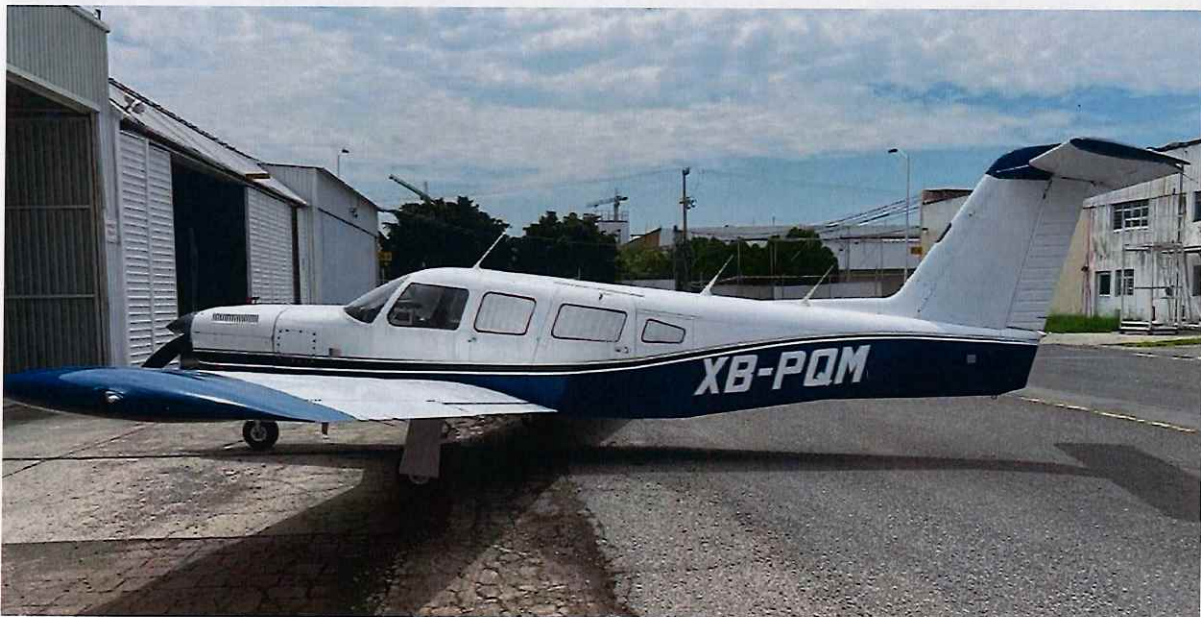
Fig. 1. Aeronave XB-PQM.

Se encontraron las semi-alas desprendidas del fuselaje debido al impacto estas se encontraban dobladas y quemadas por causa de fuego originado del impacto. El tren de aterrizaje se desprendió de la aeronave se encontró el tren de nariz aun con el neumático completo, las piernas del tren principal se evidenciaron con daños mayores en sus mecanismos y la estructura de las mismas, se encontraron desprendidas de la aeronave, la cabina de la aeronave estaba total mente destrozada se encontraron los asientos separados y calcinados, los cinturones de seguridad calcinados, y el panel de instrumentos calcinado, los mandos del control fracturados y calcinados, los pedales y sus mecanismos junto con los cables de acero doblados y destrozados, la palanca de flaps se encontró

quemada, las superficies de control con daños mayores por impacto y fuego, el empenaje con daños mayores por impacto, el motor se encontró calcinado y fracturado por el impacto, la hélice aún estaba sujeta al motor, una de las palas se había desprendido por el impacto y las otras con dobleces y daños por el fuego.

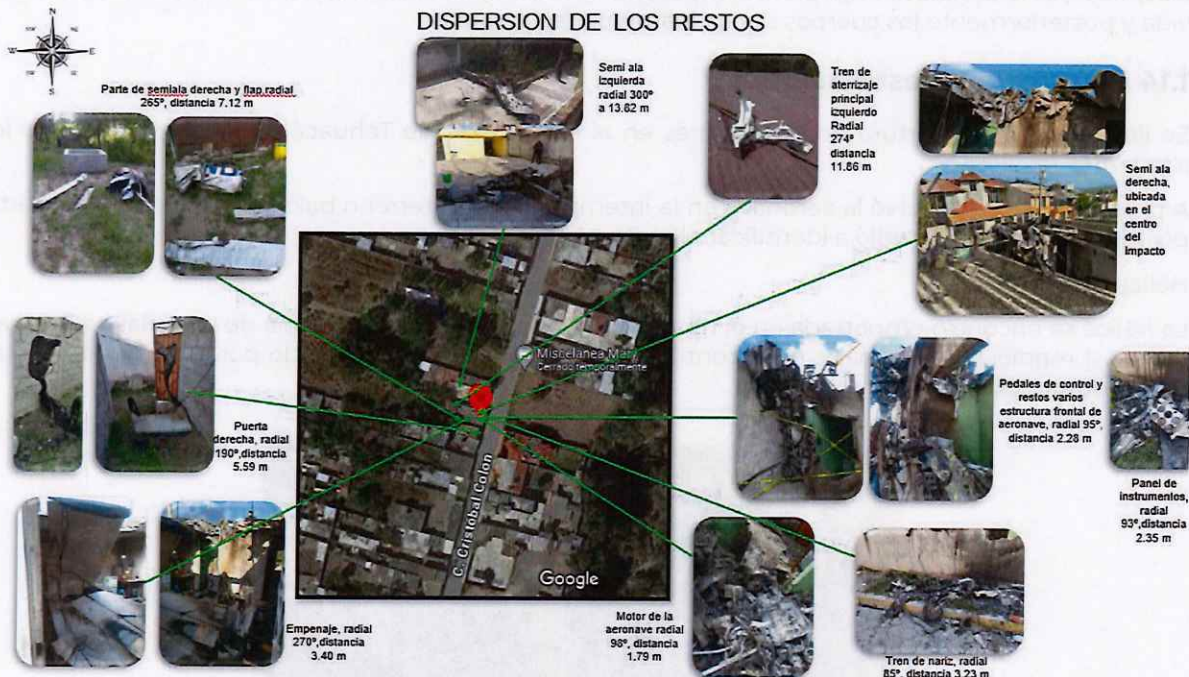
Fig. 3 dispersión de los restos de la aeronave XB-PQM.

La aeronave impactó sobre una casa de dos niveles la cual se encuentra en el poblado de Santiago de Tenango, durante el impacto la aeronave golpeó contra el techo de la casa saliendo disparados los restos a una casa de enfrente la cual termino destruida e incendiada por los restos, muchas partes de la aeronave se desprendieron por la magnitud de la energía con la que impacto, localizándose en las siguientes coordenadas: 19° 0' 28" LN y 97° 38' 28.7" LW a 33.13 millas náuticas del aeropuerto de Tehuacán, Puebla.

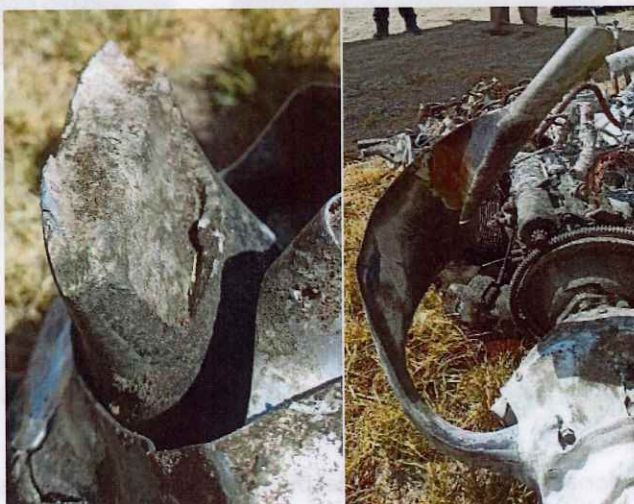
Fig. 4 palas de la hélice.

La hélice se encontró empotrada en el motor, con daños por el impacto, una de las palas se fracturó y se desprendió, las otras palas se encontraron con el último tercio doblado por estar girado a altas RPM durante el impacto.

La aeronave impactó con un alto grado de energía por lo que varias de sus partes se desprendieron, se observó la condición de las palas la hélice, las cuales mostraban estar girando a altas RPM durante el impacto, por lo que se descartó un paro de motor antes del impacto.

- 3.1.5 La hélice mostro daños por ir girado a altas RPM en el momento del impacto.
- 3.1.6 No se encontró evidencia de condiciones meteorológicas adversas que afectaran a la operación del vuelo.

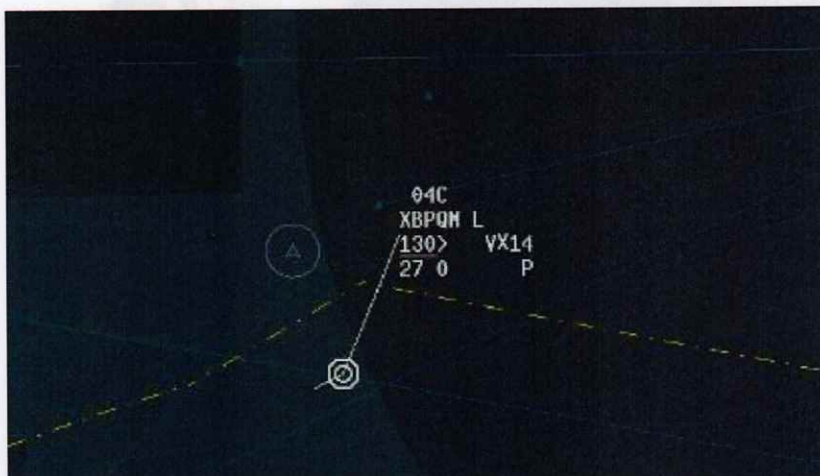
Fig. 7 Imagen radar del vuelo del día del accidente de la aeronave XB-PQM

En las imágenes radar se muestra que la aeronave llevaba una velocidad promedio de 140 kt y comenzó a rodear al pico de Orizaba ya que su altitud de la aeronave era de aproximadamente 14,000 pies ya que iba cambiando conforme avanzaba.

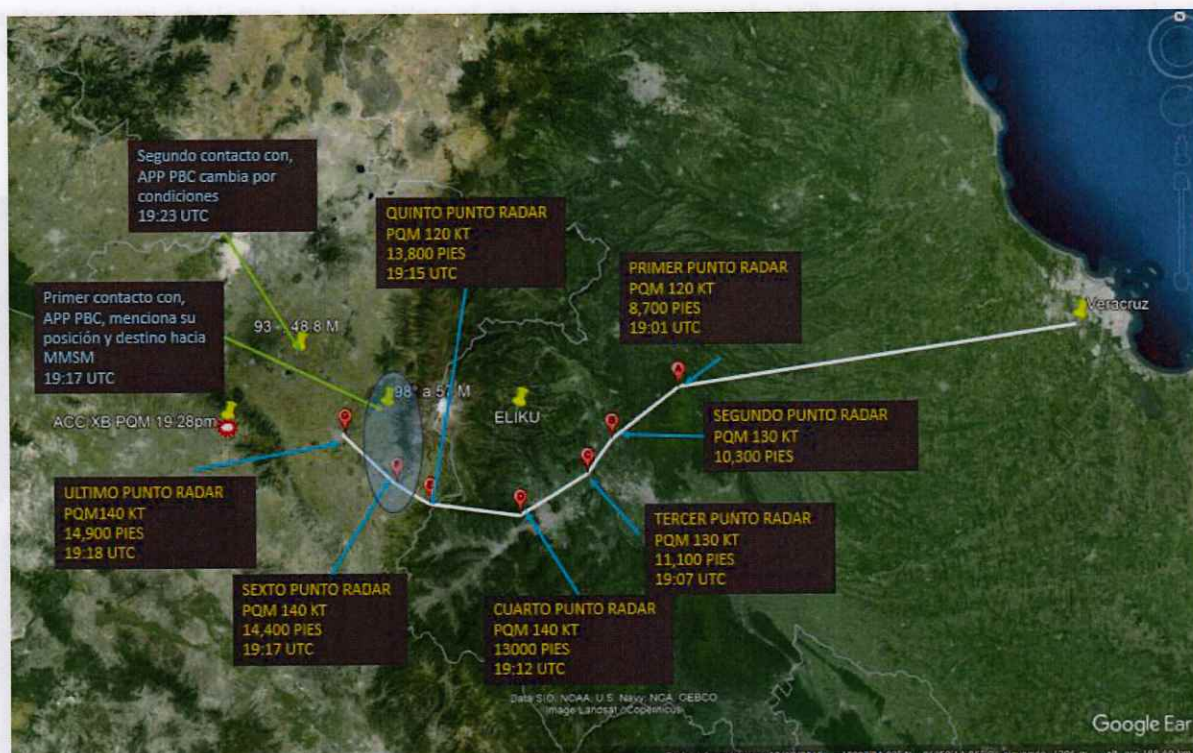
Fig. 8 Ruta con imágenes radar y las comunicaciones.

Se puede observar la diferencia entre la posición del radar y lo mencionado por el piloto en las comunicaciones en el minuto 19:17 UTC, no fue posible obtener otro punto de comparación ya que el último punto mostrado por el radar fue en el minuto 19:18 UTC, el vuelo continuo por diez minutos más hasta el impacto.

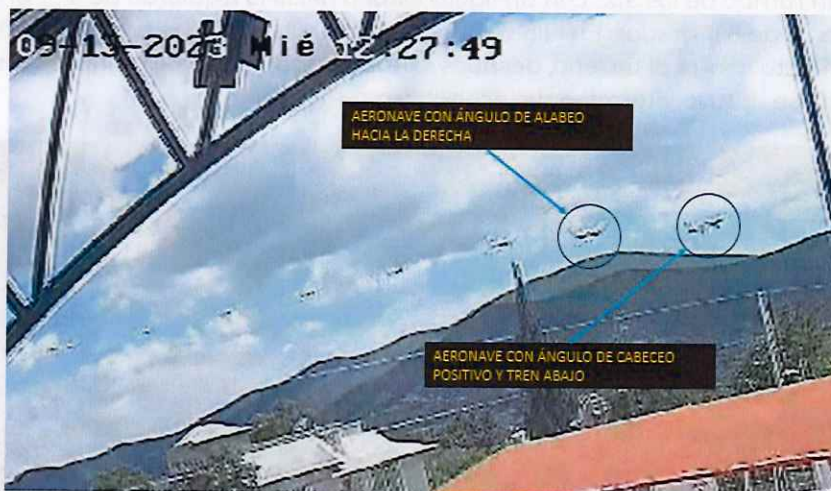
Fig. 9 Trayectoria de la aeronave vista de la cámara seguridad de la escuela telesecundaria.

En el video se observa la trayectoria de la aeronave sin llevar rastro de fuego, tampoco se observa algún indicio de condiciones meteorológicas adversas. Se observa a la aeronave virar hacia la derecha y después trata de estabilizarse con un ángulo de cabeceo positivo, se puede observar el tren extendido segundos antes del impacto, desafortunadamente la cámara no grabo el momento exacto del impacto el video se corta antes de que esto suceda.

En los últimos momentos que en el video de la cámara de seguridad se observa la aeronave desplomada sin tener control.

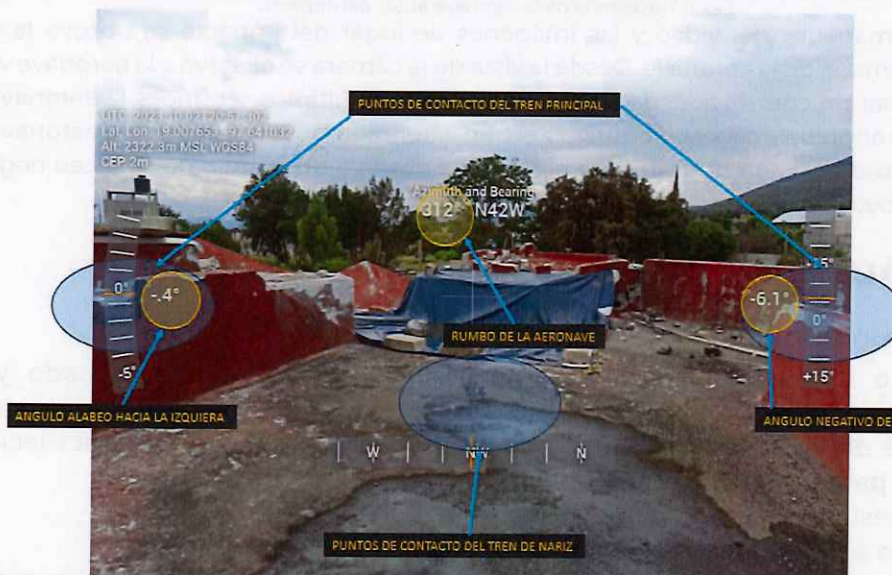
Fig. 10 Actitud de la aeronave en el momento del impacto.

Durante la inspección del lugar del accidente se tomó evidencia de los daños ocasionados al terreno, la aeronave impacto sobre una casa, así que se pidió permiso a los dueños de esta para poder fotografiar los daños ocasionados por el impacto y buscar evidencias que nos ayudaran a encontrar las causas del accidente, una de las fotografías tomadas es la siguiente donde podemos observar la actitud de la aeronave al impactar con la casa.
