## INFORME FINAL

Expediente: ACCIDDTAFA004/2022 MMCY

Marca Piper, modelo PA-31-350, matrícula XB-RNO.

En el Aeropuerto de la Celaya, Guanajuato.

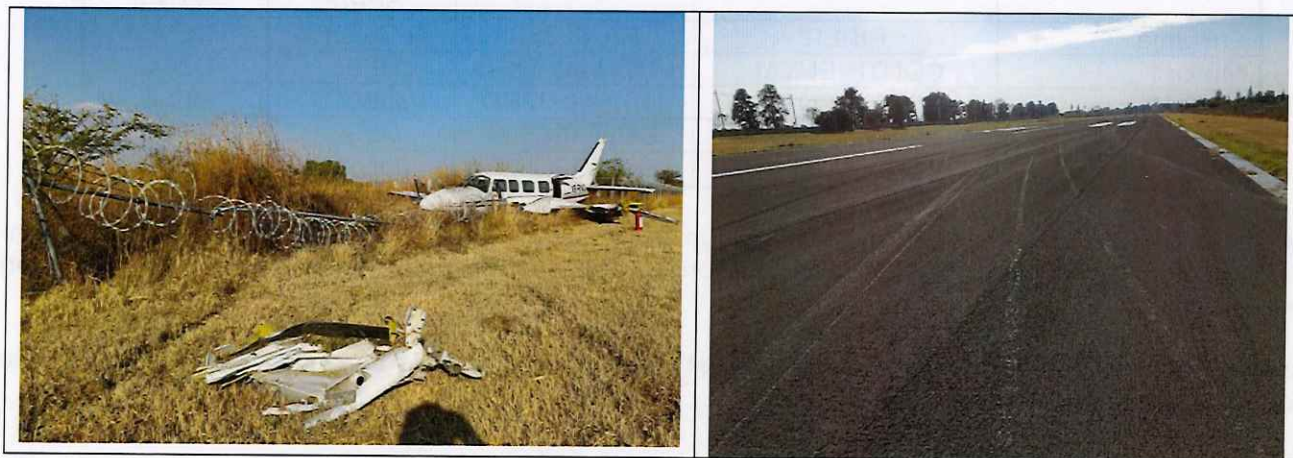
Se ocasionaron daños a la pista entre los cadenamamientos 500 y 600, el daño de aproximadamente 27 metros de longitud y 2 cm de profundidad y el derribamiento de 15 metros la malla ciclónica que delimita el aeródromo.
