## INFORME FINAL

EXP. No. ACC/DT/AF/B/016/2023 MMMZ

Paro de motor en vuelo (SCF-PP)

Canal de Navegación de Mazatlán, cercanía el faro  
Cessna Aircraft Company, T210F, XB-PBL  
Mazatlán, Sinaloa  
08 de abril de 2023, a las 14:00 hora local

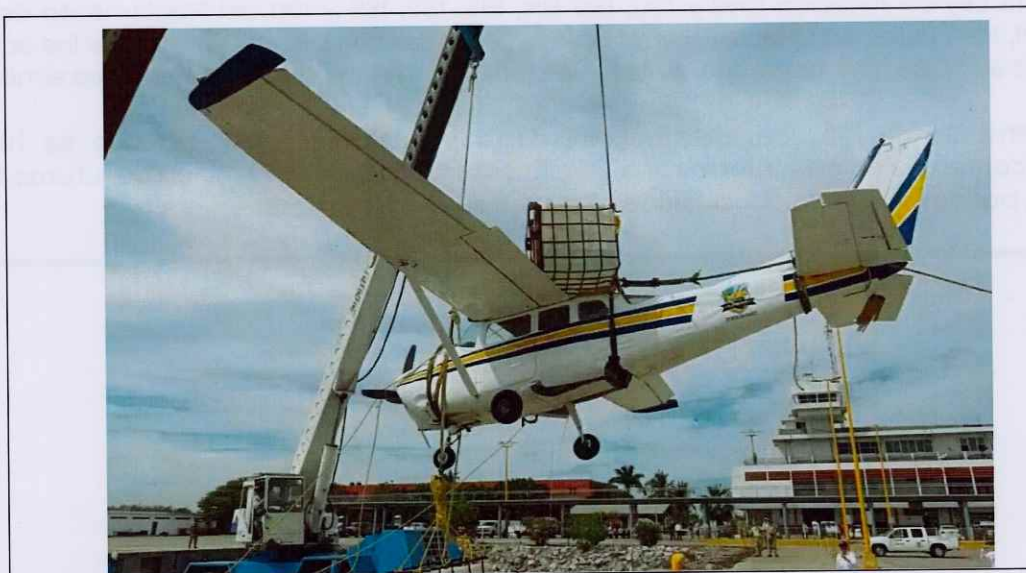
Según los reportes recabados la aeronave presentaba daños menores en la parte inferior del fuselaje por el amarizaje realizado, aunque esta aeronave por haber estado en contacto con agua salada podría declararse como pérdida total, los demás daños físicos a esta aeronave se generaron durante las maniobras de rescate.

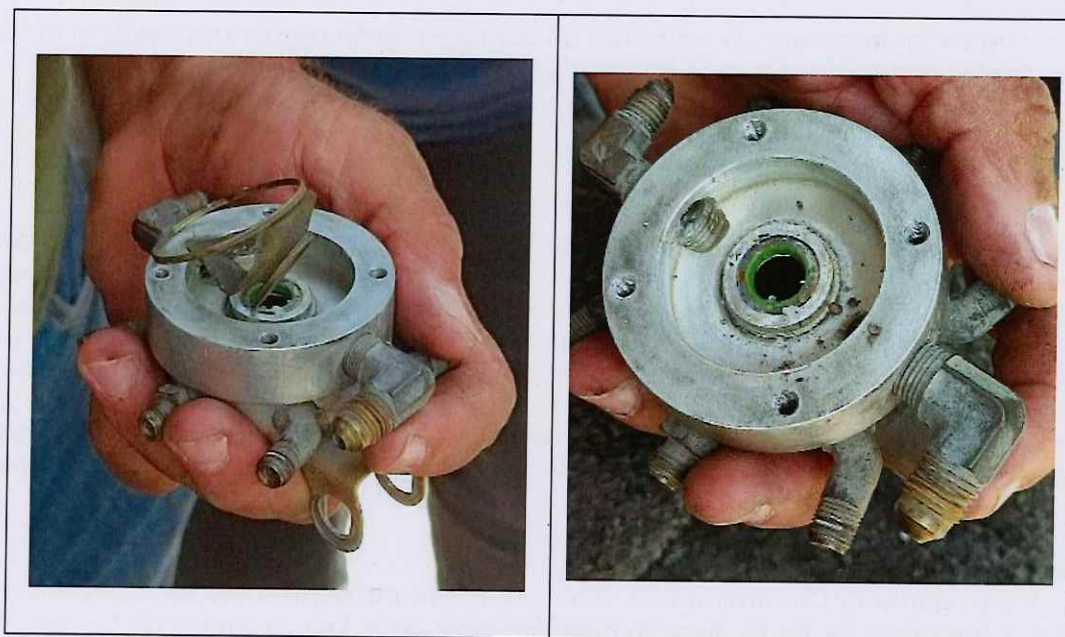
Considerando que durante la investigación en su declaración el piloto al mando notificó que durante el vuelo el motor empezó a toser, y disminuyó la potencia; se procedió a efectuar la inspección del motor, el Investigador a cargo de la DAAIA indicó que a partir de la inspección al motor y sus componentes que no existió condición en la sección de potencia que hubieran ocasionado el paro de motor, sin embargo se observó contaminación en el filtro de combustible así como sedimentos de sal en el interior de la distribuidora de combustible, lo que obstruyó el paso del mismo a través del sistema, provocando "explosiones" y combustión irregular, que evitó el reencendido y provocando el paro del motor.

- Durante la inspección al motor, se observó, que las secciones de potencia, accesorios, lubricación, ignición, escape y admisión no tenían daño alguno que confinara su funcionamiento y afectara el funcionamiento del motor, pero, en el sistema de combustible, en la distribuidora existió la condición de contaminación en su filtro y existencia de sedimentos de sal en su interior.

**Rec. 31/2024 Tripulante:** efectuar los procedimientos de seguridad y considerar el drenado de la aeronave en cada operación que se realice, como lo refiere el Manual de Operaciones del Piloto (POH), así como toda aquella condición que pueda comprometer la operación segura de la misma.
