## INFORME FINAL

EXP. No. ACC/DT/AF/B/03/2024 MMAS

Despegue con viento de Cola

Cessna, C-150M, XB-ANZ

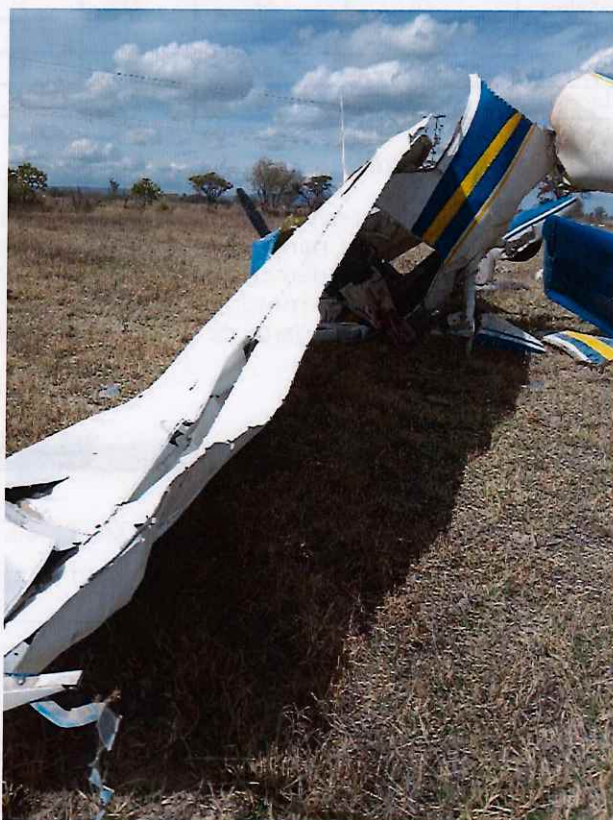
Fig. 1. Aeronave XB-ANZ

El día 23 de enero de 2024 aproximadamente a las 10:39 horas locales (1639 UTC), la aeronave marca Cessna, modelo C150M, matrícula XB-ANZ, se accidentó en las inmediaciones del aeropuerto internacional de Aguascalientes, AGU. Aproximadamente a 0.55 MN al Oeste del eje de la pista; el piloto y un pasajero resultaron con lesiones graves.

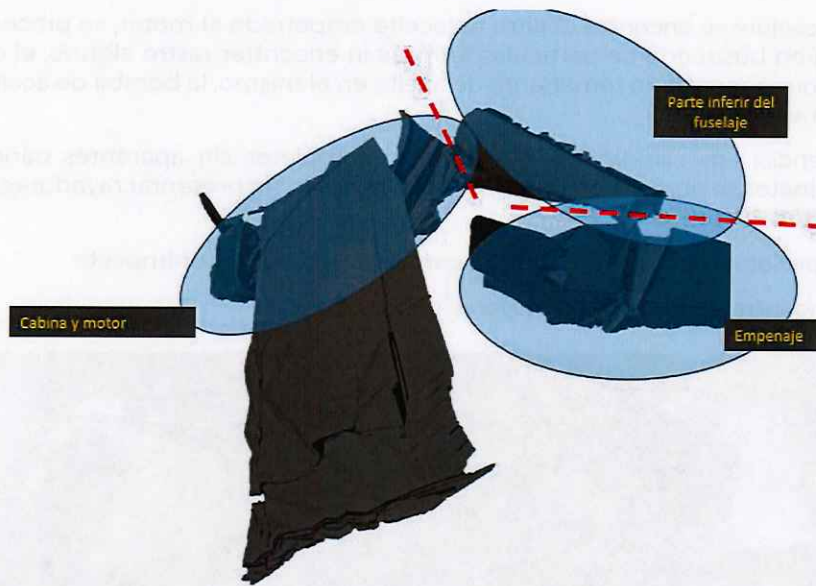
Fig. 3 secciones de los restos de la aeronave

Se encontraron las semi-alas con daños mayores por el impacto, en la parte de la raíz de la semi-ala derecha se desprendió, el tren de aterrizaje de nariz resulto con daños mayores, el tren principal izquierdo con daños mayores y el tren principal derecho con daños mayores, la cabina resulto con daños mayores por el impacto, de igual manera el motor y hélice resultaron con daños mayores por impacto, el fuselaje se secciono en tres partes, la parte de la cabina de pilotos, la parte inferior del fuselaje y en la parte del empenaje.

La aeronave impactó a 0.55 MN al oeste del eje de la pista internacional de Aguascalientes localizándose en las siguientes coordenadas: 21°42'3.89\"N 102°19'41.71\"O quedando seccionada en tres partes sin desprenderse ningún componente de esta, no produciéndose ningún contado de incendio.

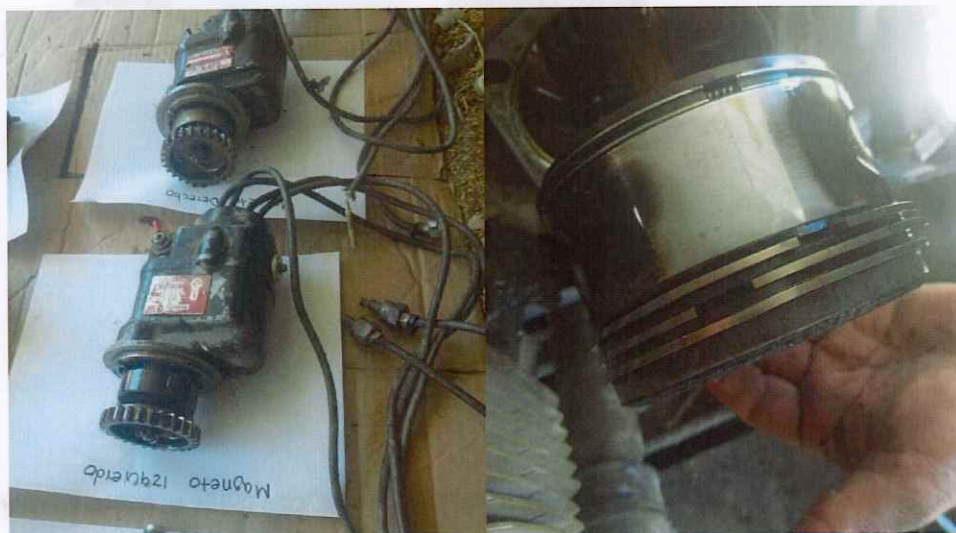
Fig. 4 Magnetos y cilindro No.1

Se abrió el motor encontrándolo sin evidencias de daños previos al impacto

Sistema de ignición: lo magnetos se encontraron empotrados al motor, se procedió a quitarlos y probarlos observando chispa en todas sus terminales, las bujías se encontraron en su lugar, se removieron y se verificó que su electrodo estuviera en condiciones operativas, los arneses se encontraron con daños menores por impacto.

Sistema de potencia: Los cilindros se encontraron completos sin aparentes daños, las bielas, el cigüeñal y los cojinetes se observaron en buenas condiciones, sin presentar rayaduras, gritas, dobleces o marcas de alta temperatura.

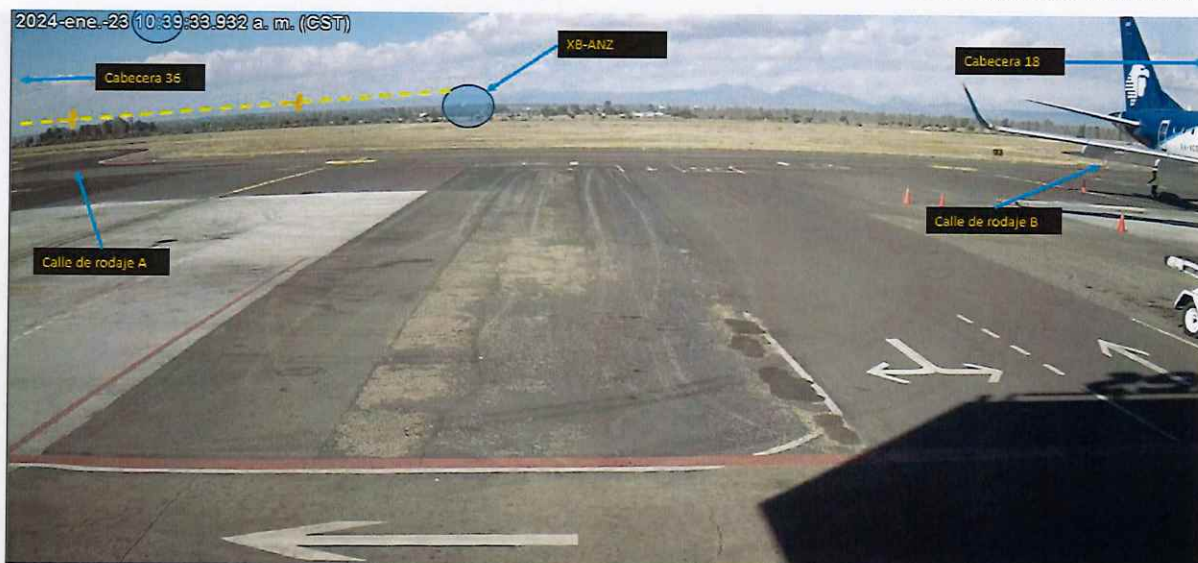
Fig. 5 Video de la cámara de seguridad del CCTV, se observa al avión despegar de pista 36.

Se observa a la aeronave despegar por la cabecera 36 sin lograr ascender hasta realizar un viraje a la izquierda para posteriormente impactar contra terreno; tomando en consideración lo descrito anteriormente en la reseña del vuelo, donde TWR le dice al XB-ANZ rodar por la calle B y después despegar por pista 18 y comenzar un viraje hacia la derecha; lo descrito en las comunicaciones no concuerda ya que se observa la aeronave despegar del sentido contrario, por lo que, se pensó que tal vez el video estaba invertido, así que, se procedió a analizarlo para disipar las dudas.

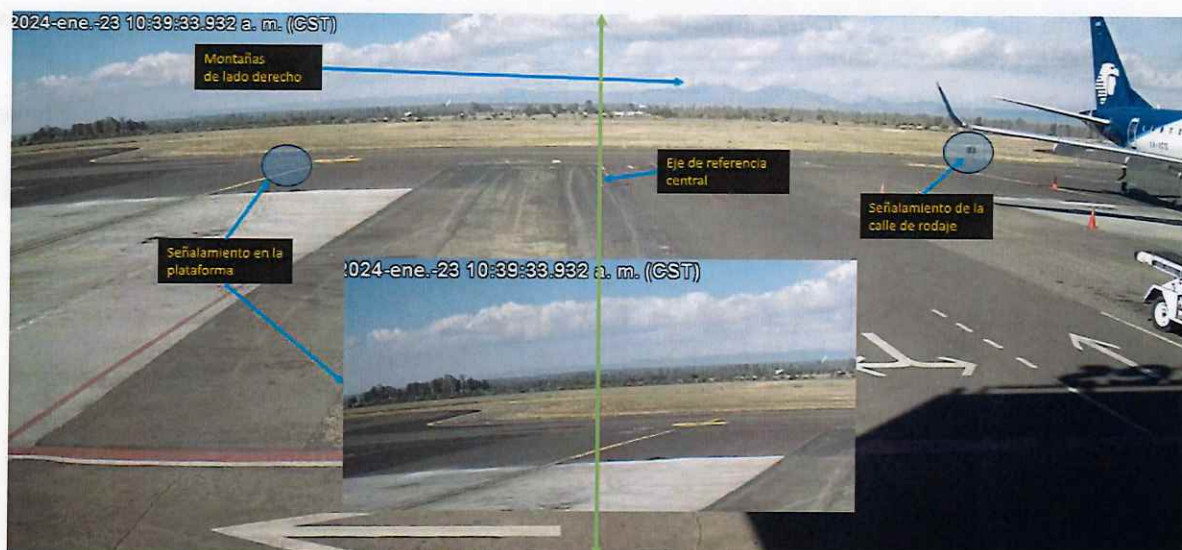
Fig. 6 Puntos de referencia del video

Para verificar si el video estaba invertido se buscaron puntos de referencia clave que nos ayuden a identificar la posición. Y verificar si existía una vista inversa, los puntos fueron en señalamiento de la calle de rodaje, unas marcas en la plataforma y las montañas. Y se tomó el eje de referencia en el centro del video.

Se verifica la posición de las montañas y el señalamiento de la calle de rodaje hacia la derecha del eje del centro y el señalamiento pintado en la plataforma de lado izquierdo.

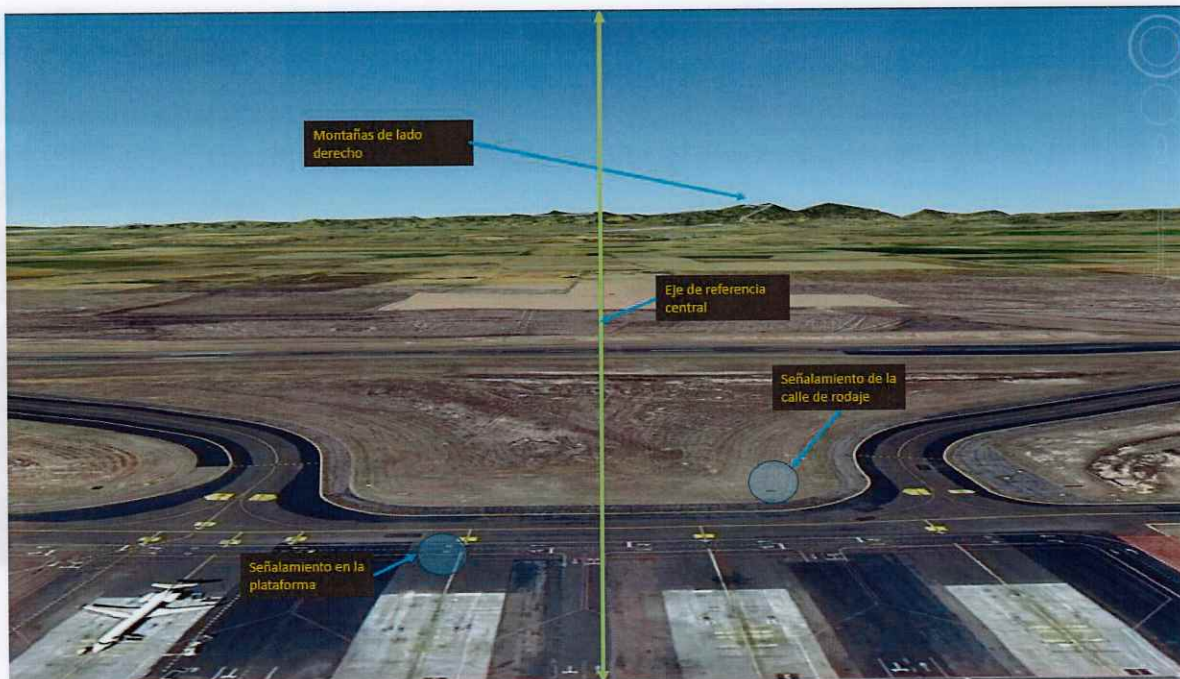
Fig. 7 Puntos de referencia en Google Earth

Las posiciones se observan del mismo lado, las montañas y el señalamiento de la calle de rodaje se encuentran del lado derecho, y el señalamiento que se observan en el video esta de lado izquierdo.

Esto descarta que el video estuviera invertido corroborando que efectivamente la aeronave había despegado del sentido contrario.

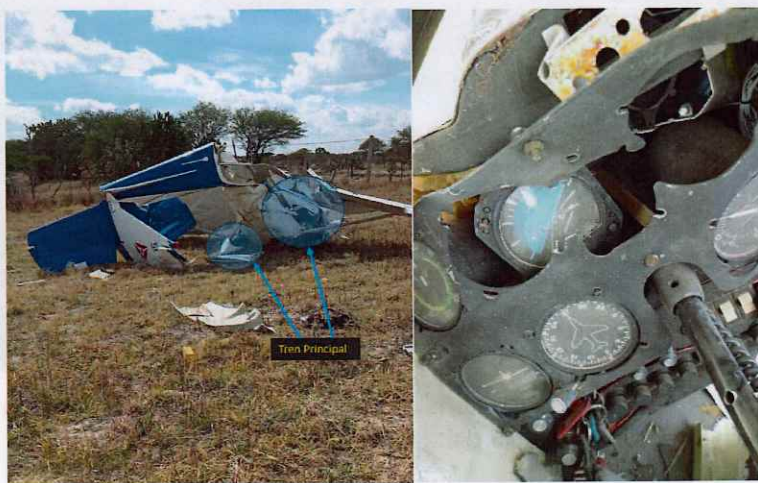
Fig. 8 posición final de la aeronave XB-ANZ

En la imagen de la izquierda se observa la posición en la que quedó la aeronave al momento de impacto, toca el suelo con la pierna izquierda del tren principal mientras que la pierna derecha no toca el suelo; en la imagen de la derecha se observan los instrumentos en cabina, el horizonte artificial queda inclinado del lado izquierdo mientras que el indicador de rumbo queda indicando los 270°, si lo vemos gráficamente al realizar el viraje hacia la izquierda justo antes de precipitarse al suelo la nariz de la aeronave estaba apuntando hacia el oeste.

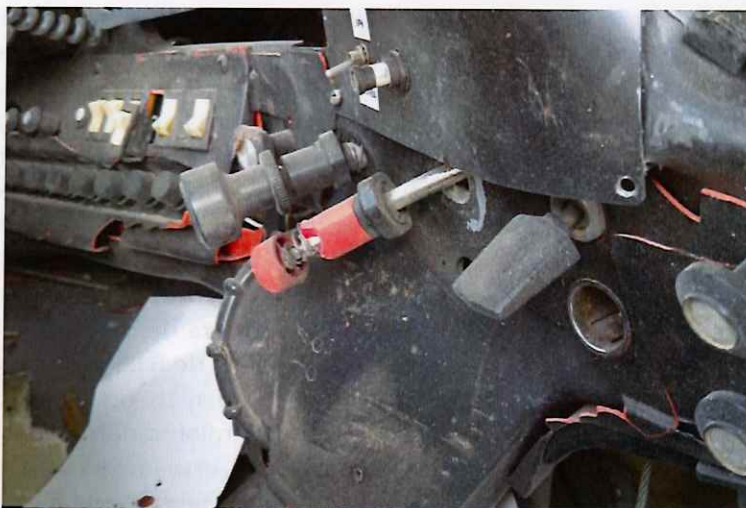
Fig. 9 Controles en cabina

En los restos de la aeronave en el sitio del accidente se fotografiaron la posición de las palancas de controles del motor y flaps de la aeronave, observando que el acelerador estaba en posición de potencia máxima y la palanca de mezcla estaba un poco empobrecida, esto, debido que el despegue fue en una pista donde la elevación esta arriba de los 5,000 pies; por último, la palanca de los flaps se observa un poco inclinada hacia abajo, por lo que, esta en el primer punto que sería de 10°.

- a) Pérdida de conciencia situacional del piloto al dirigirse a la cabecera contraria.
- b) Utilizar flaps 10° al despegue con viento de cola.

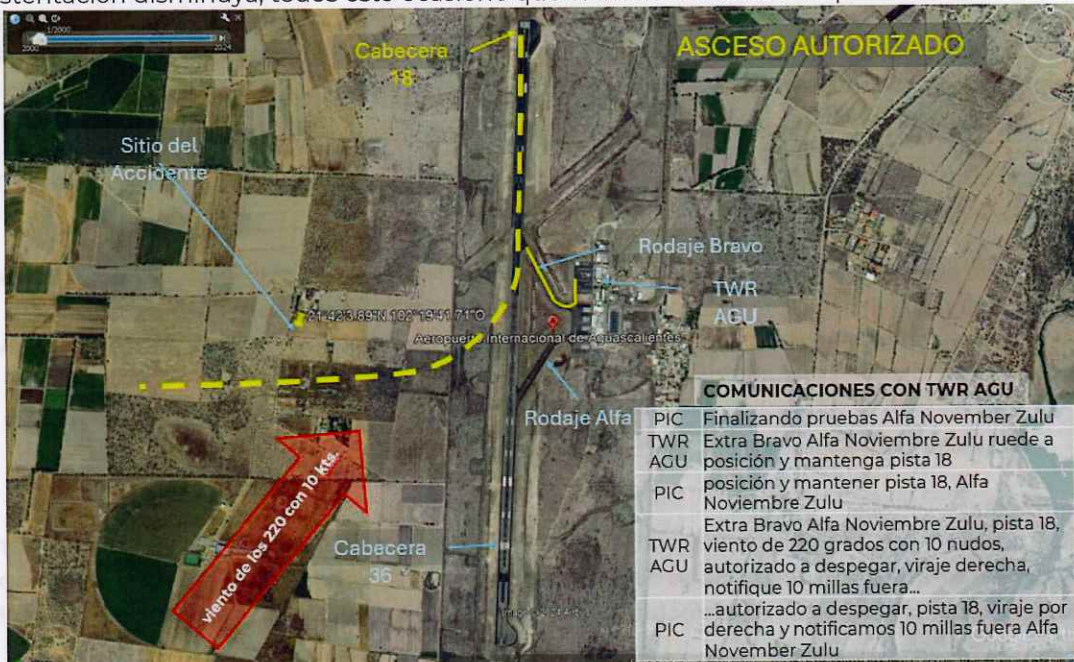
Fig. 10 Ruta mencionada en las comunicaciones

A las 16:26 horas la aeronave XB-ANZ se encontraba en plataforma y el piloto de esta tenía la intención de realizar un vuelo local a 20MN al noroeste de la estación, así que se comunicó con TWR, a lo que, TWR le responde y le da indicaciones de dirigirse a la pista 18, empezar a rodar por la calle B y mantenerse fuera de pista, además, se le da información del altímetro y trasponder, sin embargo, el piloto comenzó su rodaje por la calle A.

Después de realizar sus pruebas de motor se comunicó con TWR, se le dio la autorización de ingresar a pista y despegar, se le pide vire a la derecha e informar cuando este a 10MN.

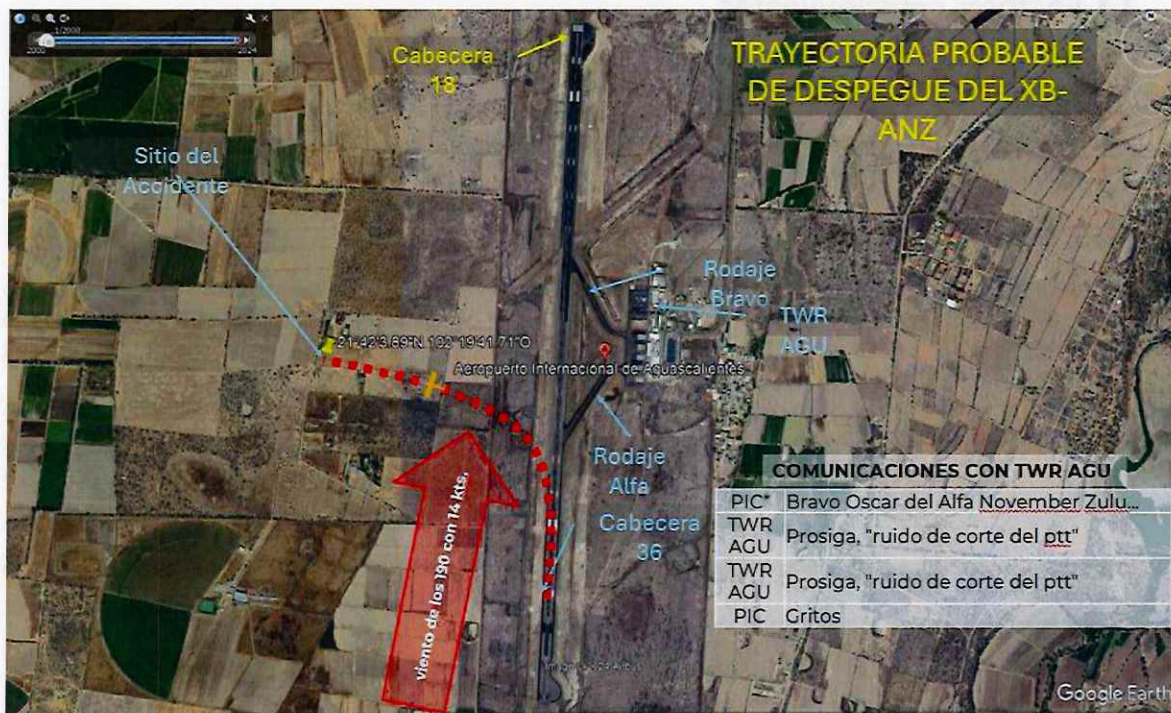
Fig.11 Trayectoria probable del despegue

A las 16:37 se observó en el aire y comienza su viraje por la izquierda y que mantiene una altitud baja. En el video de CCTV se ve a la aeronave despegar por la pista 36 y que esta no asciende incluso apenas llega a rebasar la altura de la copa de los arboles que se encuentran a los laterales de la pista, agregado a esto en el reporte meteorológico indica que hay presencia de viento proveniente de los 190° con 14 nudos de intensidad por lo que el viento lo tiene de cola. En el manual de vuelo de la aeronave describe que por encima de los 10 nudos de viento de cola se debe de incrementar la distancia de pista para la carrera de despegue un 10% por cada 2 nudos, tomado en cuenta esto, se calculó la distancia de la carrera de despegue a una temperatura ambiente de 19° centígrados y la elevación del aeropuerto de 6,119 pies se obtuvo la distancia requerida de 1,826 pies para el despegue, si el piloto no se percató que había despegado del lado contrario y en viento lo tenía de cola, al realizar el procedimiento normal de despegue y al rotar el avión antes de la distancia requerida con viento de cola, esto impacto en régimen de ascenso haciendo que disminuyera y la aeronave no lograra elevarse, sumado a esto, inmediatamente después de despegar la aeronave comienza a virar hacia la izquierda no permitiendo a esta ascender y contrarrestar el viento de cola, por ultimo con una configuración de flaps 10° al despegue y con viento de cola de 14 nudos, ocasiona que se forme una fuerza de resistencia en la superficie debido que la dirección del viento es contraria y haciendo que la fuerza de sustentación disminuya, todos esto ocasionó que el avión terminara desplomándose.

**“Impacto de la aeronave contra terreno debido desplome a poca altitud por configuración inadecuada de los controles con viento de cola”**

- a) Se le brinde capacitación al controlador, así como se garantizar la efectiva vigilancia de las pistas en las que se encuentre prestando el Servicio de Tránsito Aéreo.
