## INFORME FINAL

Expediente: ACC/DT/AF/B/048/2023 MMTP

Impacto en vuelo con cables de tendido eléctrico sin indicación de pérdida de control (CFIT)

Lavia Argentina PA25-235, Serie 25-3816, Matrícula XB-BBF.

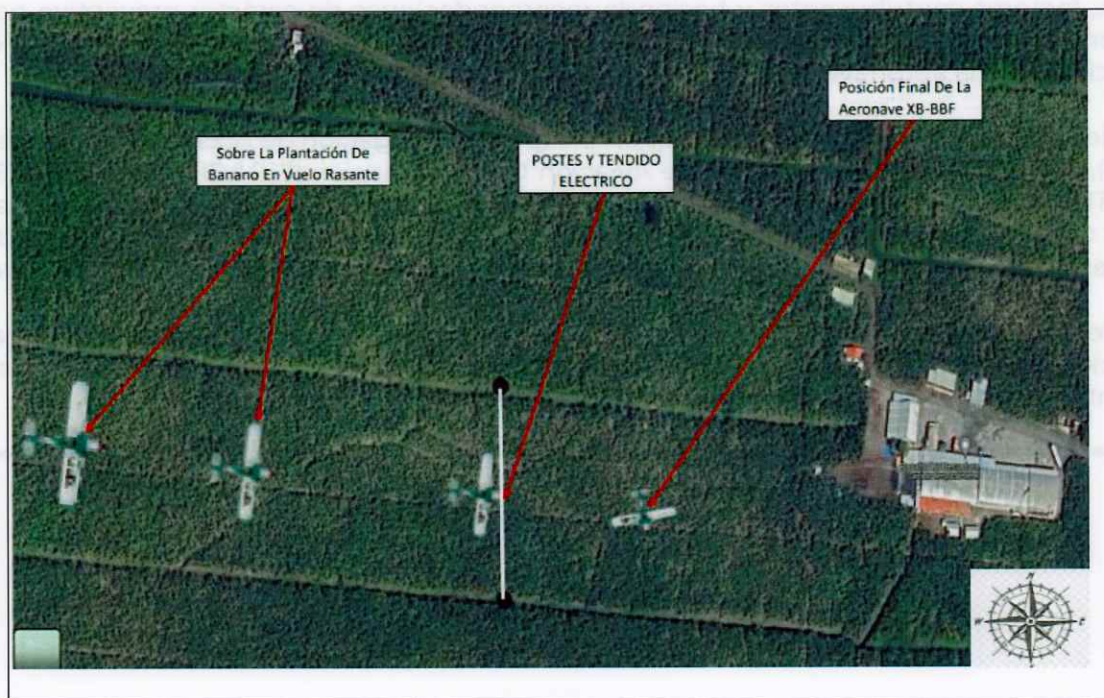
Los cables donde golpeó la aeronave carecen de balizamiento.

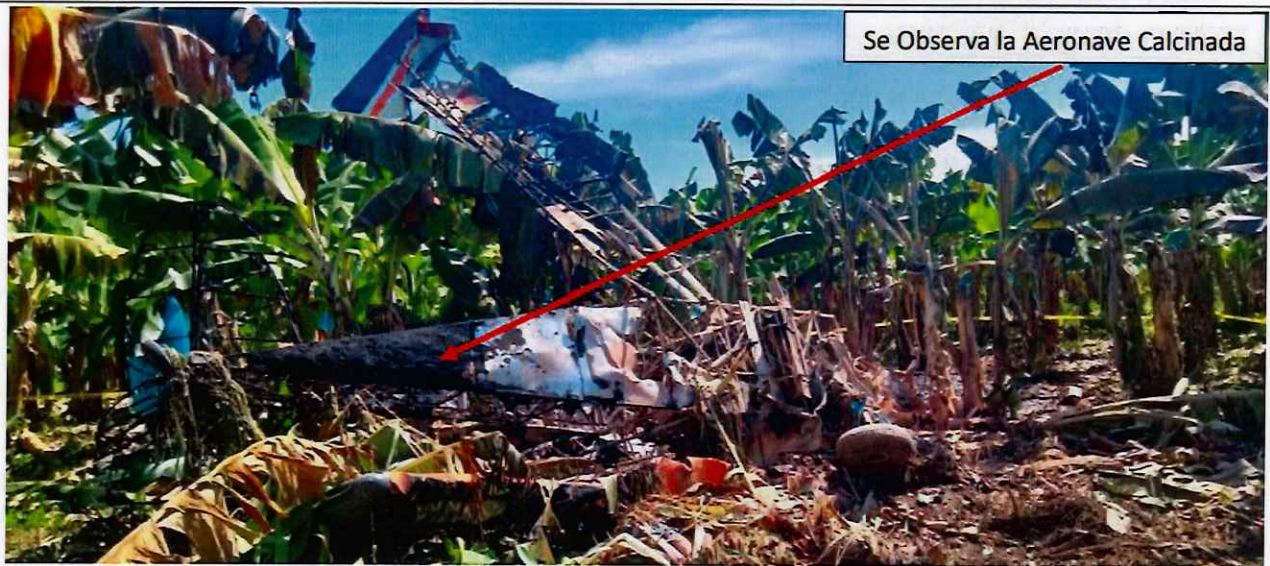
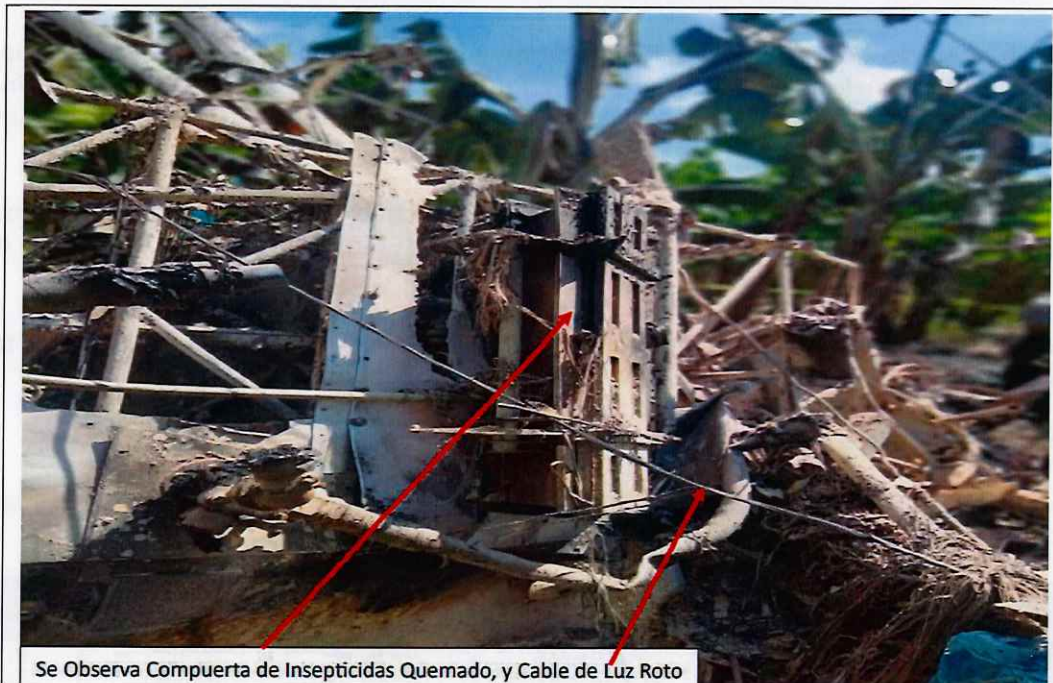
La aeronave quedó destruida por impacto y fuego (éste último se generó después del choque contra el terreno), destacando que no hubo marcas de "arrastre" de los restos de la aeronave en el terreno.

Se identificó uno de los puntos de "impacto" de los cables de tendido eléctrico fue con las ruedas del tren principal. Así mismo se observó que la hélice presenta daños por el impacto contra el terreno, de manera generalizada los restos de la aeronave se encontraron agrupados y no dispersos y todas las superficies de control en su posición.

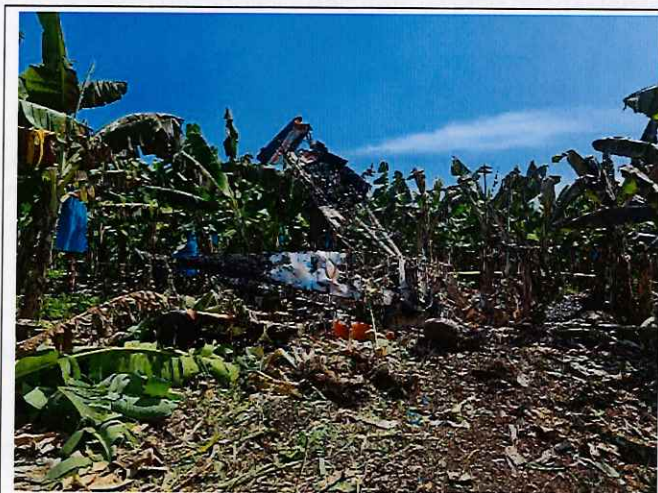
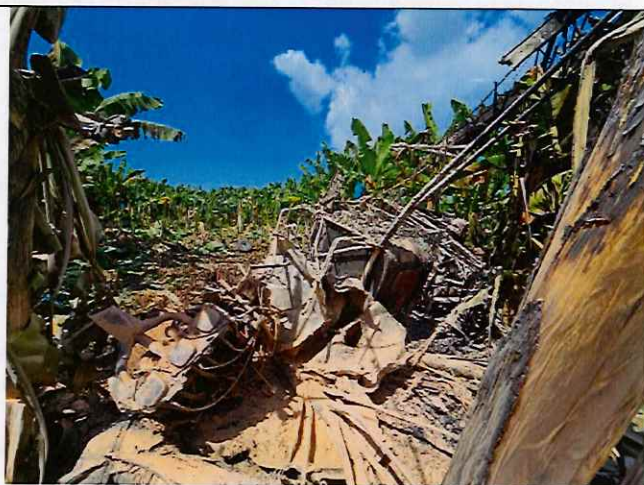
La aeronave XB-BBF, impacto contra el terreno en las coordenadas 14° 34' 19" N y 92° 13' 18" W. Al arribar al lugar de los hechos se detectó la aeronave destruida en su totalidad por impacto y fuego sobre un terreno de superficie irregular, rodeado de plantas de sembradío de banano.

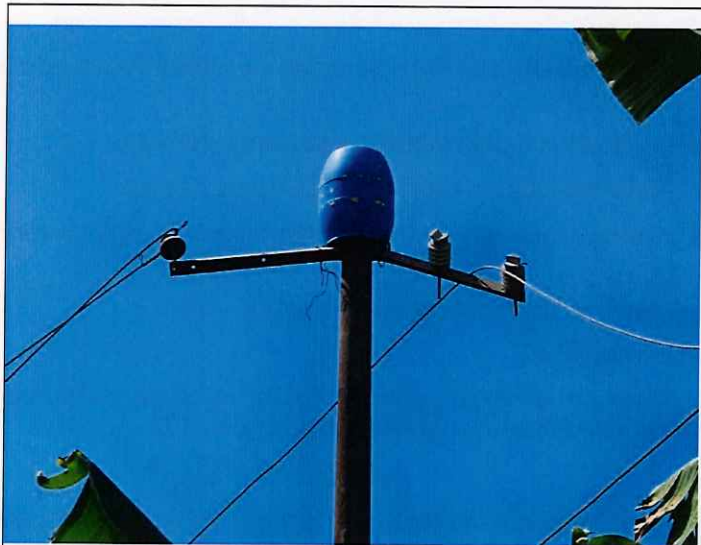
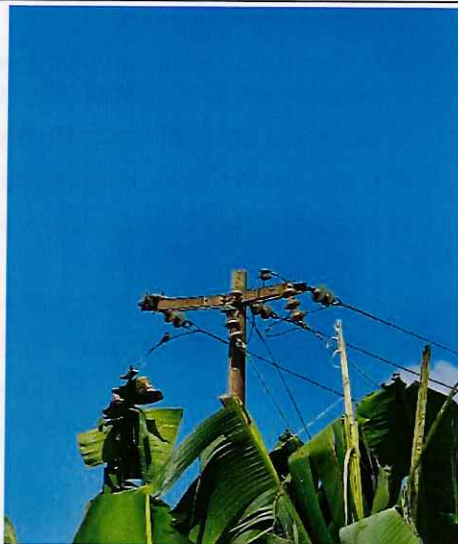
Se trozaron 3 cables del tendido eléctrico al impacto con la aeronave, ocasionando que la aeronave perdiera el control e impactara contra el terreno, afectando únicamente un perímetro de plantío de bananos.

A 40 metros previos a la posición final de la aeronave se observaron los postes de tendido eléctrico trozados por el impacto de la aeronave con ellos.
