## INFORME FINAL

Expediente: ACC/DT/AF/B/027/2021 MMHO

Marca Cessna, modelo U206A, matrícula XB-CGG

Hora y fecha de suceso: 12:30 hr. local 11 de julio del 2021.

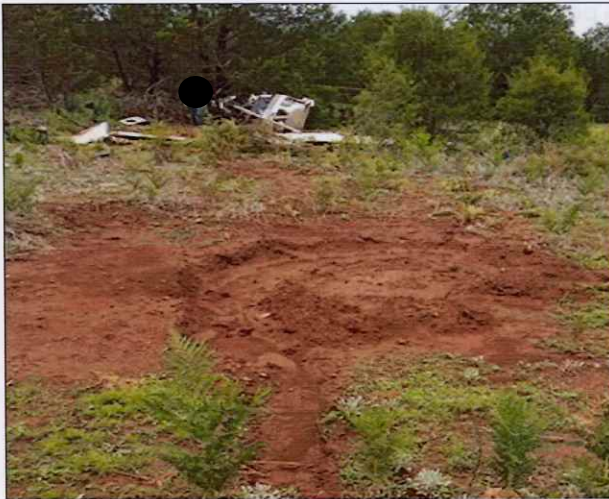
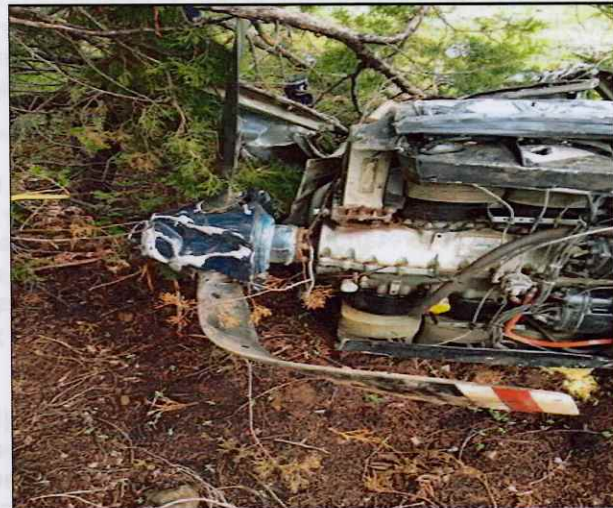
Vista de los restos de la aeronave al fondo y el motor en su posición de impacto

La aeronave impactó contra la base de un árbol, por las fuerzas que se generaron se aprecia que el fuselaje se torció a la mitad dejando la sección de la cola (donde se encuentran el estabilizador vertical y el horizontal) colgando hacia el lado derecho (no se aprecia daños en sus superficies de control), la semi-ala derecha se desprendió de la raíz, no se aprecian más daños en área de su superficie, alerón o en la sección de los flaps.

La semi-ala izquierda se aprecia aun empotrada al fuselaje, pero seccionada a la mitad dañándose los flaps y el alerón de ese lado, el motor se encontró completo sin desprendimiento de sus componentes, la hélice aún estaba montada al motor, pero se aprecia que las palas estaban dobladas hacia atrás por el impacto, muestra evidencias de no estar girando al momento del impacto.

Las palas de las hélices mostraron evidencias de estar dobladas hacia atrás desde su raíz característica de que estaban detenidas al momento de impactar contra el árbol y el suelo.

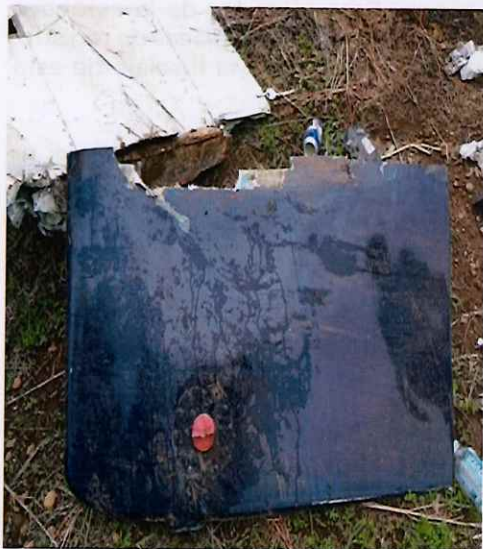
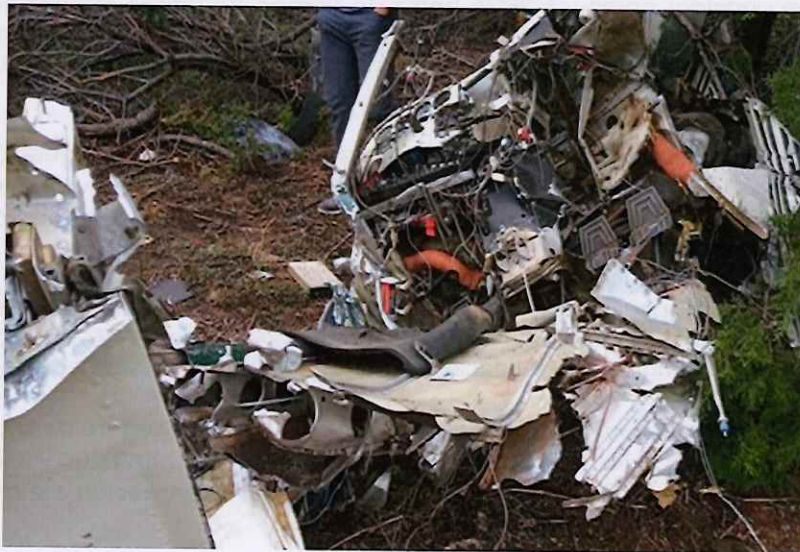
La sección de los tanques de combustible los cuales se encuentran en las alas, con daños por el impacto, pero no se encontró combustible en ellos, ni en el suelo donde impacto, por lo que venían vacíos y eso ayudo a que no existiera fuego al momento del impacto.

Vista de los tanques de combustible y cabina de la aeronave.

Los tanques de combustible se encontraron seriamente dañados por el impacto, el del lado derecho se desprendió del Ala, en la inspección se observó que ninguno de los dos tenía combustible, por lo que pudo ser un factor de lo que escucharon los vecinos de que se oía que venía fallando el motor y posiblemente se apagara en vuelo provocando la falta de potencia al tratar de remontar el vuelo.

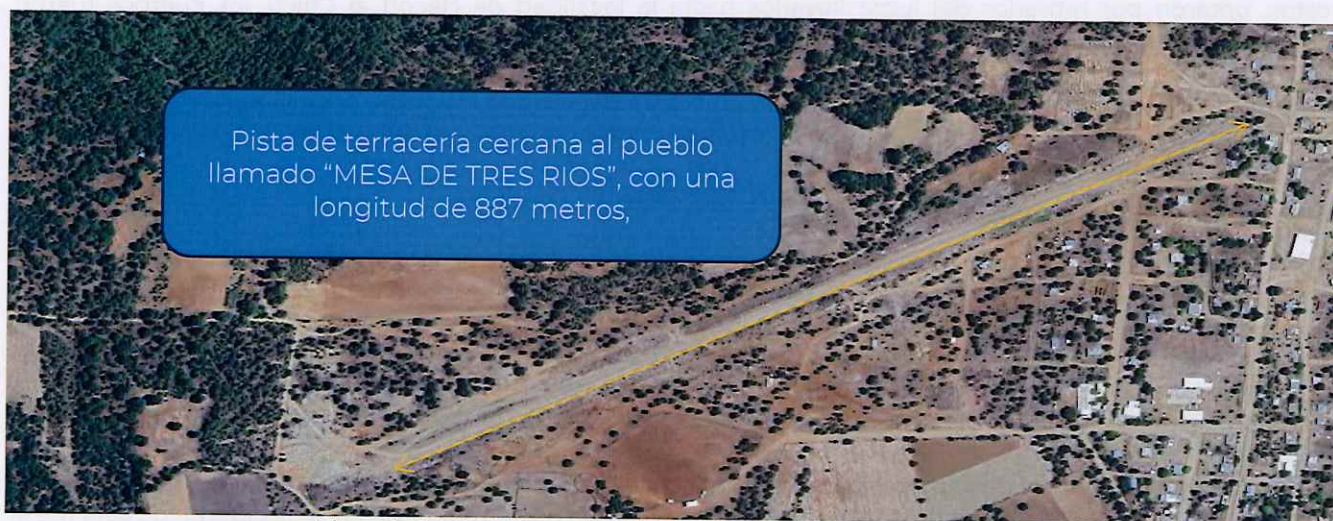
El aeródromo en el cual pretendía realizar el aterrizaje es una pista de terracería cercana al pueblo llamado "MESA DE TRES RÍOS", ubicado  $29^{\circ}50'31.61$  LN y  $108^{\circ}42'45.44$  LW, aproximadamente a 130 MN Radial  $69^{\circ}$  del VOR DME HMO, con una longitud de 887 metros, el cual no se encuentra dentro de los registros de aeródromos autorizados por la SICT-AFAC, del municipio de Tres Ríos Sonora.

Vista de la pista por la que se pretendía realizar el aterrizaje

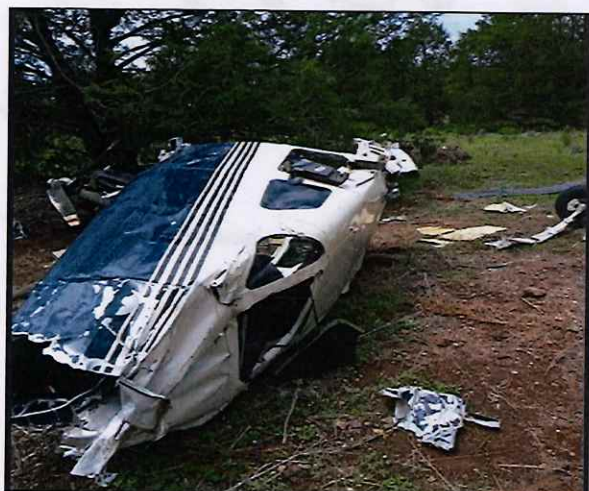
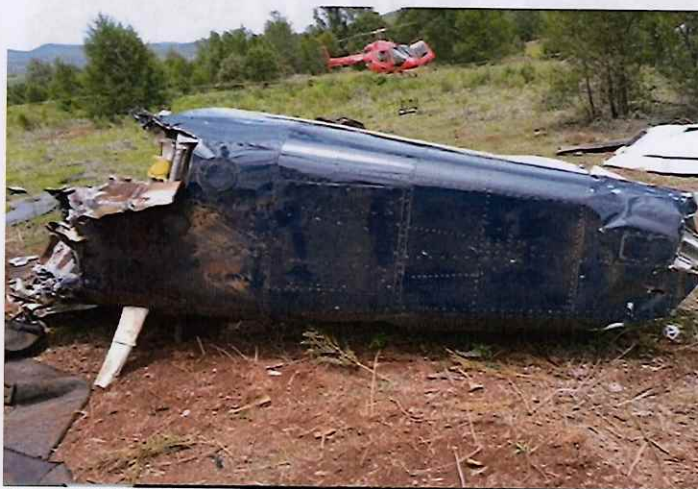
Comenta el investigador de campo de la Comandancia de Hermosillo que, al estar realizando la búsqueda de los datos de la aeronave, descubrió que no se encontró la placa de identificación del fabricante que se encuentra en uno de los costados del fuselaje, ni tampoco se encontró la placa de datos del motor, lo que si se encontró es la identificación en el núcleo de la hélice, marca Mc Cauley con número de serie 786.

Se realizó la inspección visual en el sitio del accidente del conjunto moto propulsor (motor y hélice), el cual presenta evidencias de no estar girando al momento del suceso.

Fuselaje de la Aeronave Cessna U206 A, matrícula XB-CGG.

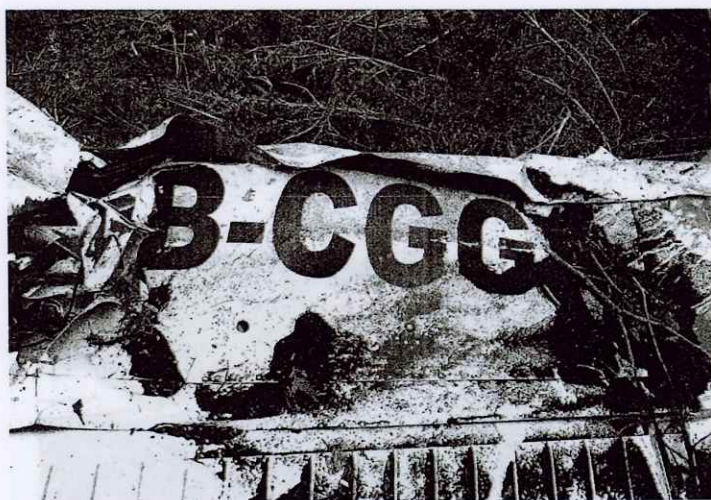
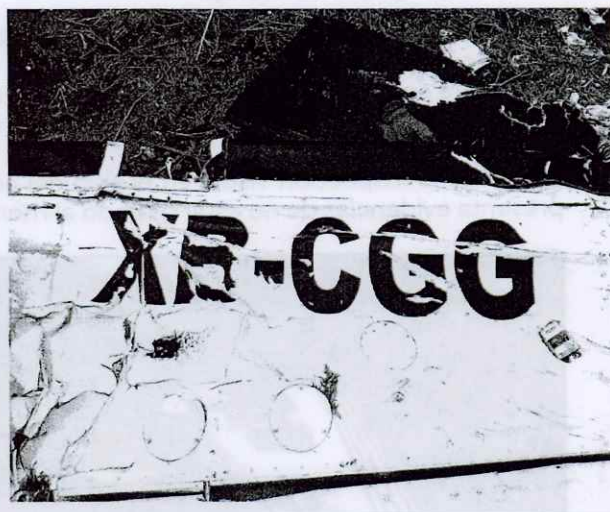
Dentro de la investigación de campo realizada por la autoridad aeronáutica de la comandancia de Hermosillo, Sonora, dicha aeronave tenía pintada la matrícula XB-CGG, cabe hacer mención que el accidente de esta fue el **día 11 de julio del 2021, a las 12:30 hr., y el cambio de propietario junto con el cambio de matrícula salió de Registro Aeronáutico el 21 de julio del 2021.**

Matrícula de la aeronave en el momento de inspeccionar los restos de esta.

En la aeronave accidentada no se le encontró sus placas de identificación tanto del fuselaje como del motor, fueron removidas de la misma y la matrícula pudiera estar montada en la aeronave, lo que los tiempos y servicios de mantenimiento pueden ser apócrifos.
