## INFORME FINAL

EXP. No. INCIDGFTAFA208/2023KSDF

(RI) Incursión de Pista  
Aeropuerto Internacional de Louisville, Kentucky  
Aeronave marca McDonnell Douglas modelo MD-83, matrícula XA-UZX, vuelo VTM289 de TSM S.A. de C.V (LDR-SDF)  
Servicio Público de Carga  
Aeronave marca AirBus modelo A300FA-605R, matrícula N653FE, vuelo FDX1361 de Fedex (SDF-MEM)  
Servicio Público de Carga  
El día 07 de junio de 2023, a las 1750UTC (10:50 hora local)

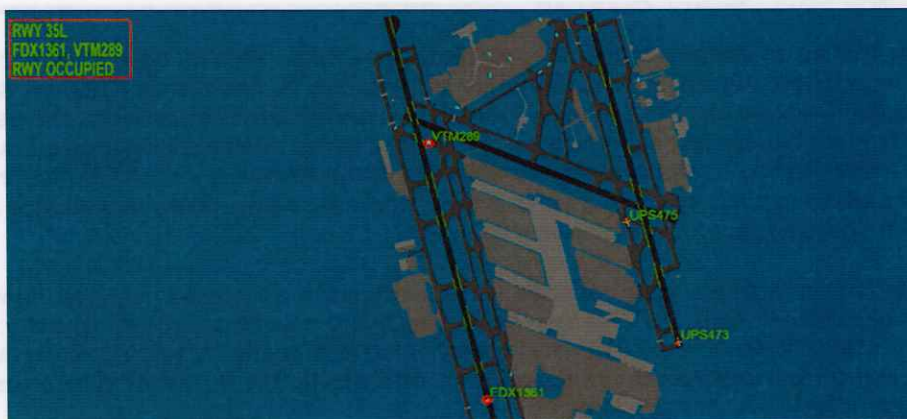
**Ilustración 1** Vuelo VTM289 desalojando pista 35L sobre calle de rodaje "TWY F", vuelo FDX1361 iniciando carrera de despegue

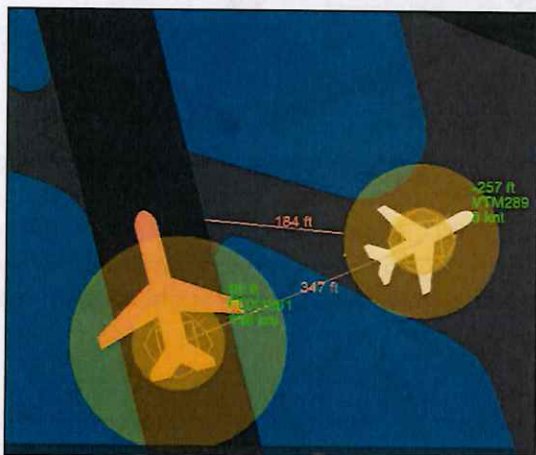
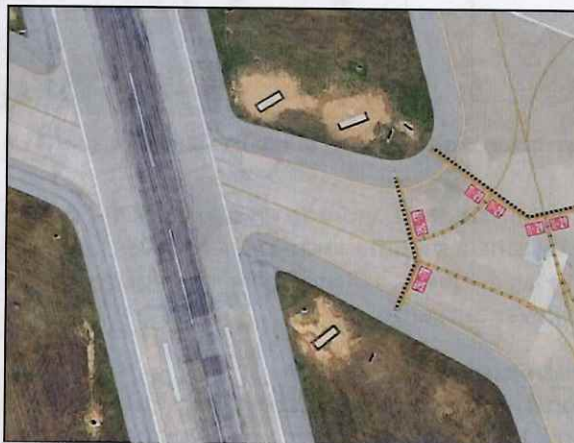
**Horizontal separation of 347 feet. This was the closest horizontal separation.** “La separación a la horizontal fue de 347 pies (105.76 metros). Esta fue la más cercana”.

**Ilustración 2 y 3 Distancia mínima de separación entre los vuelos VTM289 y FDX1361**

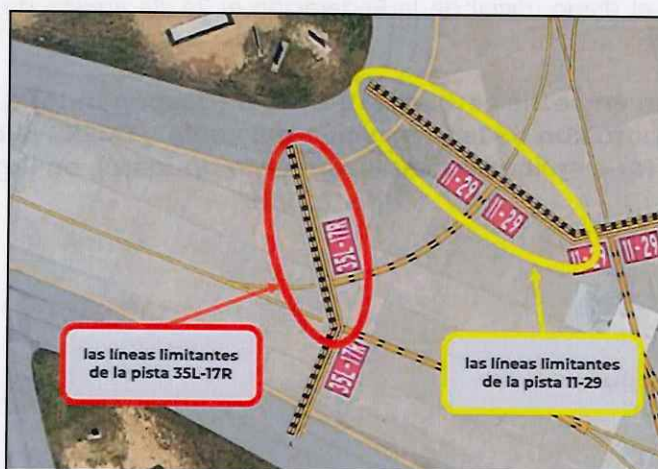
La tripulación del vuelo VTM289 detuvo su desplazamiento sin haber cruzado las líneas de mantener antes de pista 35L/17R (que aplica en cuando el desplazamiento es en sentido opuesto), aproximadamente 15 segundos; debido a una confusión con las líneas de antes de pista 11/29.

**Ilustración 4 líneas limitantes/puntos de espera**

**"Pérdida de separación entre las aeronaves FDX1361 (Despegando) y la aeronave VTM289 (Rodando) debido a una confusión de la tripulación del vuelo VTM289 al detenerse en las líneas de antes de pista 35L/17R (que aplica en desplazamiento opuesto), en lugar de la línea de antes de pista 11/29"**

La organización publicó internamente el Boletín 01-23 Hot Spots (ver adjunto A), impartiendo capacitación a la tripulación involucrada, sobre procedimientos relacionados con el desplazamiento dentro de las calles de rodaje, principalmente en áreas de "Hot Spot".

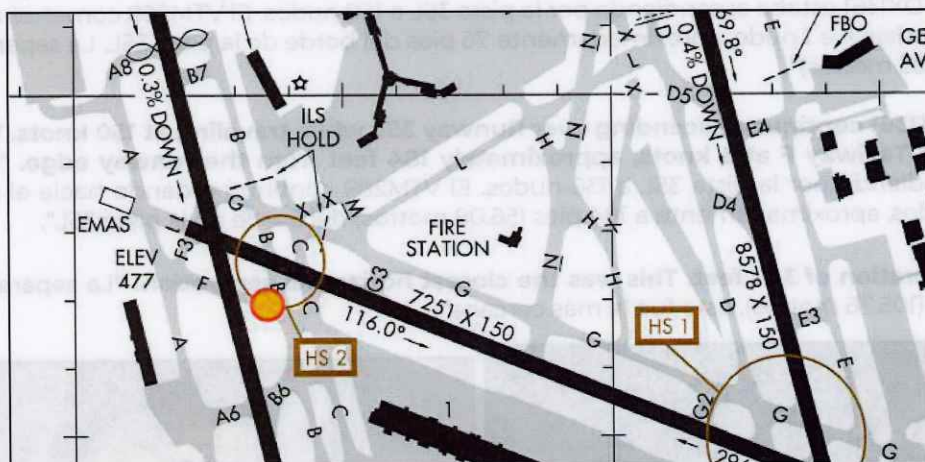
El cruce donde el vuelo VTM289 detuvo está considerado en la carta del aeropuerto de Louisville como un "Hot Spot".

Ilustración 5 posición del vuelo VTM289, hot spot 2 del aeropuerto internacional de Louisville, Kentucky.
