## INFORME FINAL

EXP. No. INCIDGFTAFA207/2023KLAX

MAC: Acercamiento en vuelo / Perdida de separación / Casi colisión en vuelo

Aeronave marca Airbus modelo A320-N, matrícula XA-VIA, vuelo VIV009 (BJX-LAX) de Vivaaerobus de Servicio

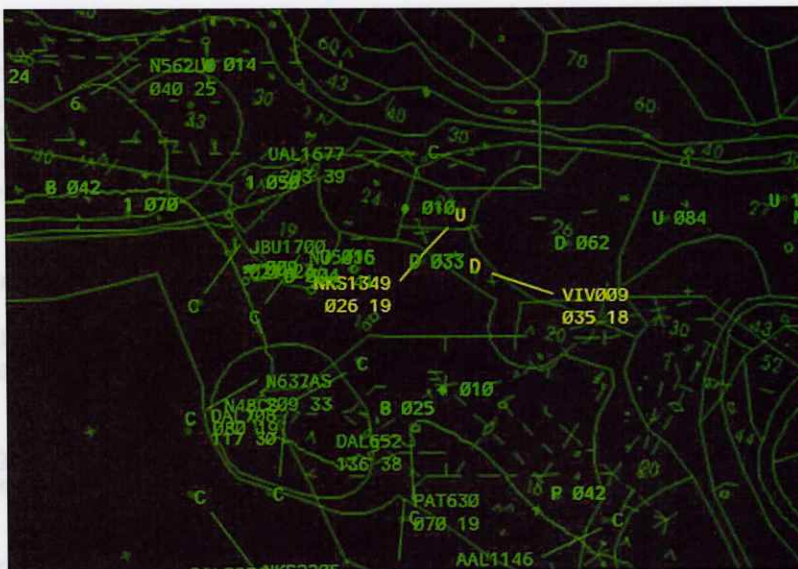
Mientras, el vuelo NKS1349 proveniente del aeropuerto Internacional de Oakland (OAK) y con el mismo destino a los Ángeles, se encontraba bajo la Administración de SCT, en comunicación por la frecuencia 128.5 MHz. El controlador STAR le instruye al NKS1349 que mantenía a 2,600 pies, que virara a 160° a una velocidad de 180 nudos.

Ilustración 1 Vuelo NKS1349 FL 2600 FT v Vuelo VIV009 FL 3300 FT

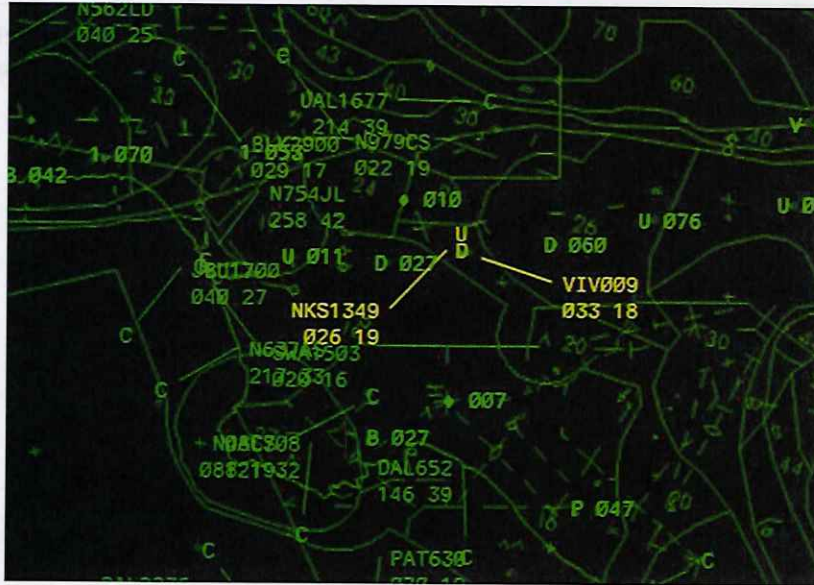
Posteriormente cuando las dos aeronaves se encontraban a 6 millas del DME, el controlador DNYR instruyó al vuelo VIV009 que virara a la izquierda con rumbo 280 para capturar el localizador de la pista 25L. El controlador DNYR le reiteró la autorización de aproximación a la tripulación del vuelo VIV009, señalándole que el vector de aproximación era el RNAV a la 25L. El controlador DNYR también notó que el vuelo VIV009 se encontraba a 3,500 pies y le indica que continuara virando a la izquierda y le informa la presencia de tránsito NKS1349 que se encontraba de frente en esos momentos. Al mismo tiempo, el controlador STAR le indica al NKS1349 que virara a la derecha en dirección al rumbo 230 y descendiera a 2200 pies. El controlador DNYR le instruye al vuelo VIV009 que mantuviera la separación visual con el tránsito NKS1349. El vuelo NKS1349 y VIV009 informan al mismo tiempo al controlador el RA del TCAS. La separación se perdió cuando las aeronaves aun no estaban establecidas en posición final.

*Ilustración 2 Vuelo NKS1349 FL 2600 FT v Vuelo VIV009 FL 3300 FT*

Durante este suceso se produjo una pérdida de separación reglamentaria entre las dos aeronaves menor a 3 millas a la horizontal y 1000 pies a la vertical durante el viraje a la aproximación final para el aterrizaje simultáneo. Esto se debió a que el vuelo VIV009 no mantuvo la altitud que se le instruyó de 3,600 pies y entró en conflicto con el vuelo NKS1349.

La pérdida de separación vertical fue de 700 pies y 1.02 nm entre las aeronaves se debió a una desviación operacional (Pilot Deviation) de parte de VIV009 resultado de: 1. efectuar un ajuste erróneo de 3000ft en el modo OPN DES desde el fijo SLI y previo al contacto con el controlador, 2. Un entendimiento erróneo de parte del PM de la altitud que el controlador le estaba solicitando y la falta de identificación de esta situación por parte del PV y 3. la falta de identificación del controlador cuando el PM colaciono erróneamente por segunda vez una altitud distinta de 3600ft.

Sesión de retroalimentación con la tripulación del vuelo VIV009.
