## INFORME FINAL

EXP. No. INCIDGFTAFA210/2023KLAX

MAC: Acercamiento en vuelo / Pérdida de separación / Casi colisión en vuelo  
Cercanías del Aeropuerto internacional de Los Ángeles, California  
Aeronave marca Embraer modelo E190, matrícula XA-ALP, vuelo SLI2704 de Aeroméxico (MTY-LAX)  
Servicio Público de Pasajeros  
Aeronave marca BOEING modelo 787-10, matrícula N-12012, vuelo UAL399 de United Airlines (EWR-LAX) de  
Servicio Público de Pasajeros  
El día 25 de julio de 2023, a las 1750UTC (10:50 hora local)

## SCT-M-2023/07/26-0003 (INCGFTAF210/2023KLAX)

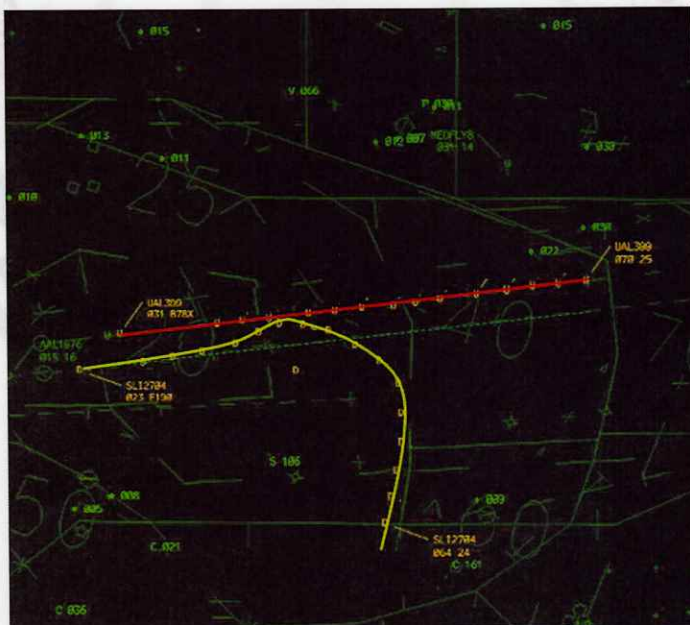
Ilustración 1. Trayectoria de los vuelos SLI2704 y UAL399

- El vuelo SLI2704 realizo el viraje a la izquierda sobrepasando la trayectoria del localizador de la pista 25L entrando en conflicto con el vuelo UAL399 que se encontraba alineado con el localizador de la pista 24R.

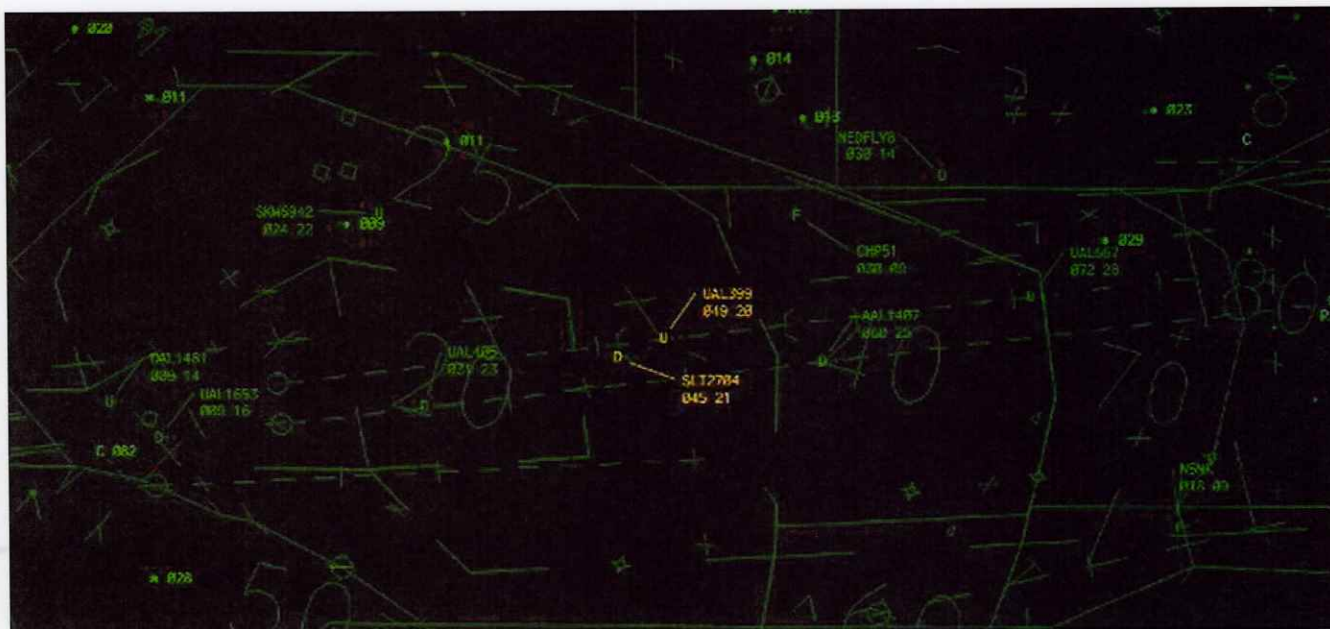
Ilustración 2. Punto más crítico entre aeronaves

- El acercamiento más crítico entre ambas aeronaves fue de 0.95NM a la horizontal y 400 ft a la vertical.
- El primer oficial del vuelo SLI2704 se encontraba en vuelo de categorización, indica en su entrevista que fallaron en interceptar el localizador ya que hubo una confusión de programación debido a que la información que recibieron vía ACARS mencionada aproximación RNAP a la pista 25, y aunque tenían conciencia que no estaban utilizando un ILS el comandante de la aeronave fallo en verificar si el primer oficial había realizado correctamente la programación.
