## INFORME FINAL

EXP. No. INCIDGDTAFA061/2023MMMX

GCOL: Colisión en tierra (Ground Collision)

Calle de rodaje "TWY D" intersección "TWY H", del Aeropuerto de la Ciudad de México

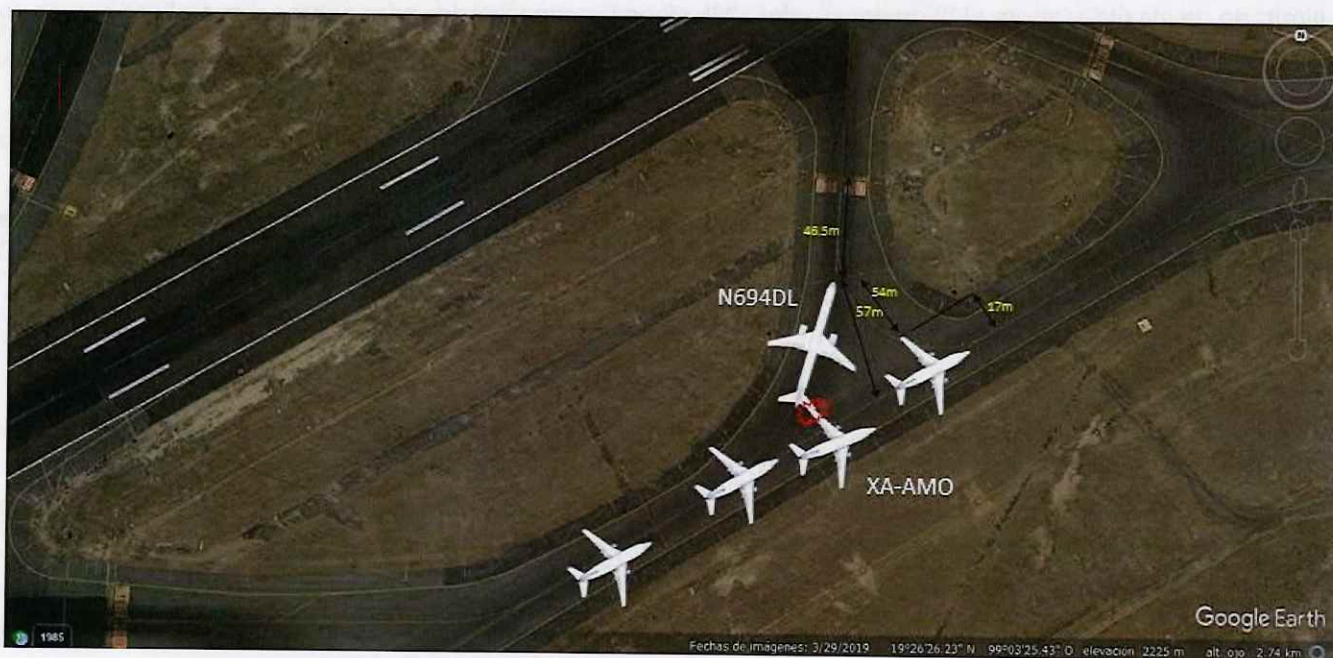
Al estar sobre "TWY D" en la intersección con rodaje "TWY H", de acuerdo con los videos de las cámaras de CCTV se aprecia que la aeronave XA-AMO, se detiene por 75 segundos aproximada y posteriormente gira hacia la derecha del eje del rodaje "TWY D" pasando por detrás de la aeronave N694DL que se encontraba parada sobre el rodaje "TWY H" (ver Fig.- 2).

Fig. 2. Croquis ilustrativo de lo captado en el CCTV, que acusa que a las 21:02:03 UTC, se observa el desplazamiento por propio impulso del XA-AMO hacia la derecha del eje de rodaje "TWY D" con un rumbo de 1° y la aeronave N694DL sin movimiento.

Cabe señalar que el empenaje horizontal del N694DL se encontraba "invadiendo" el rodaje "TWY D" y detenido sobre la marca de parada de antes de pista no correspondiente a la marca instruida por Torre de Control.

La tripulación del XA-AMO evaluó la situación y tras ser instruidos a continuar el rodaje por "TWY D" deciden desplazarse hacia la derecha del eje del rodaje "TWY D", para evitar colisionar con el N964DL, realizando una maniobra no autorizada, realizando la maniobra sin datos suficientes que advirtieran las dimensiones de su aeronave golpeando a la aeronave N964DL en el elevador y estabilizador horizontal, con el winglet de la semiala izquierda.

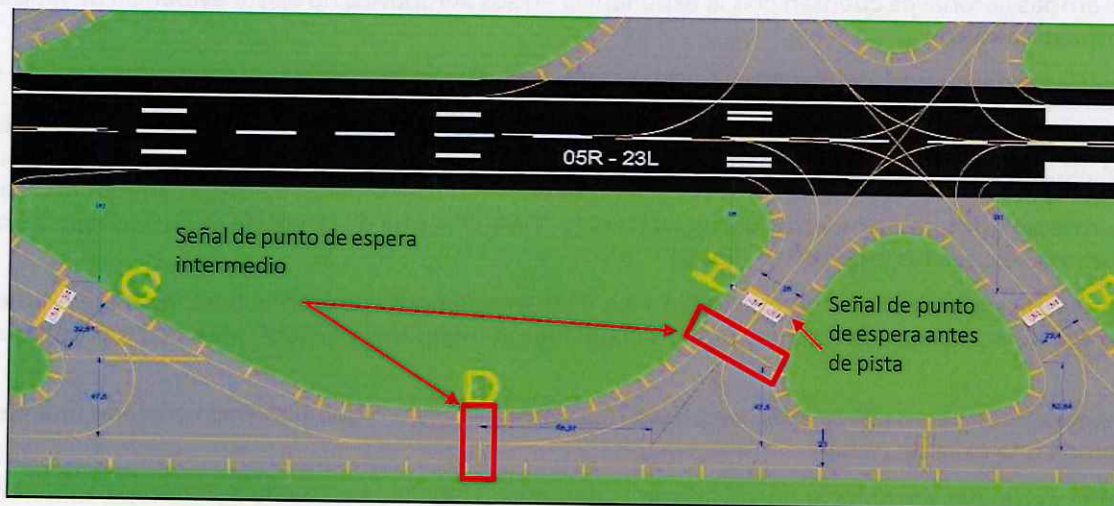
Fig. 3. Ubicación de la señal de punto de espera antes de rodaje y antes de pista

Físicamente y en el PIA en AD 2-MMMX-ADC, con dirección hacia la zona de pista, se aprecia una línea de punto de espera intermedio ubicada a 57 metros del eje del rodaje "TWY D", y una distancia de 103.5 m del eje de rodaje "TWY D" al punto de espera de la pista (ver imagen 2). Existe una distancia entre la señal de punto de espera de la pista con respecto a la señal del punto de espera intermedio de rodaje de 46.50 metros, a la misma altura se encuentran las luces de advertencia de antes de pista las cuales funcionaban correctamente el día del suceso. \* ANEXO B

La tripulación del N964DL declaró a su Autoridad FAA y NTSB que confundieron la línea de espera antes de pista, con la señal de punto de espera intermedio, al cual fueron instruidos por TWR MEX de "mantener antes de pista".

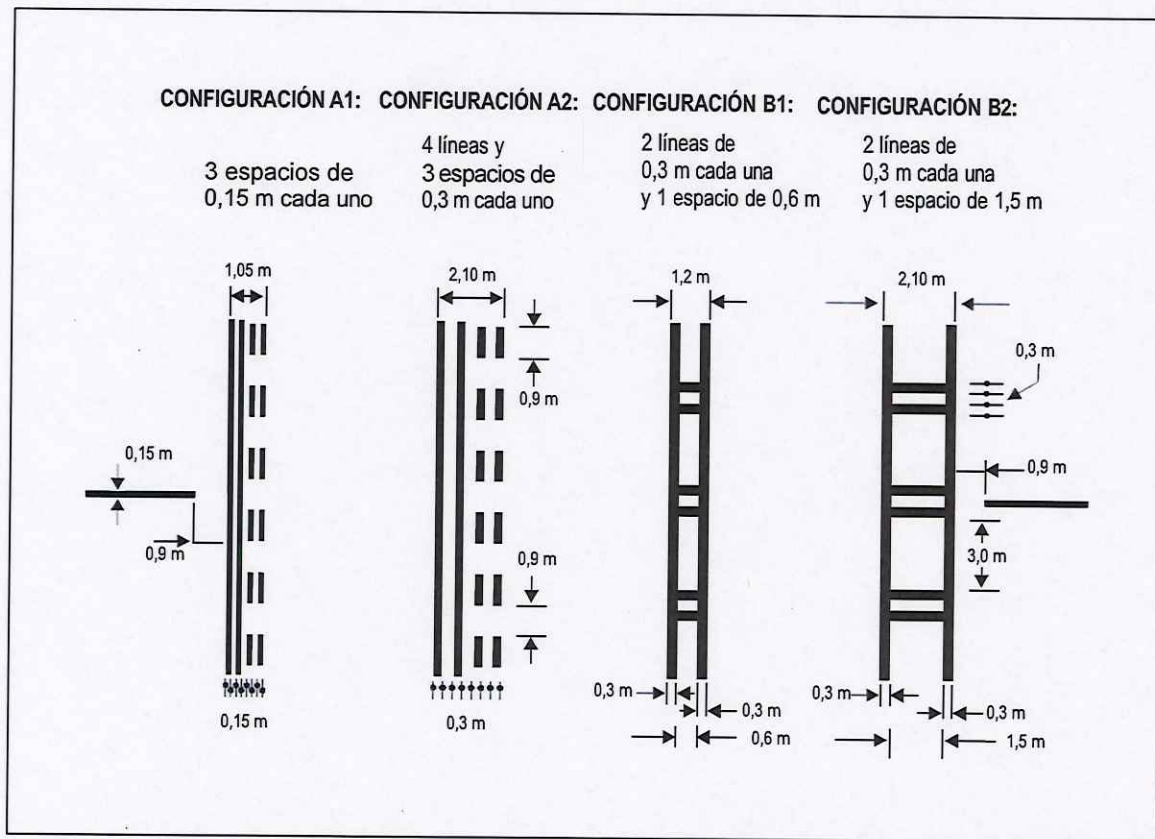
Figura 5-8. Señales de punto de espera de la pista  
Nota.— Las configuraciones A1 y B1 no serán válidas después de 2026.
