## INFORME FINAL

EXP. No. ACC/DT/AF/B/012/2023 MMMD

Desplome, debido a baja velocidad y poca altura"  
A una milla náutica de la cabecera 18 del Aeropuerto de Mérida, Yucatán.

Escuela de vuelo IFLY  
CESSNA 150 G, matrícula XB-CHW.

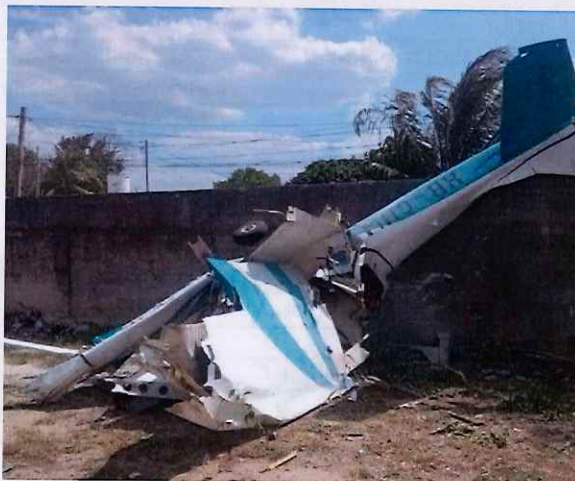
Fig. 02 Restos de la aeronave XB-CHW

La aeronave quedó destruida debido al impacto con los cables y contra el terreno, desprendiéndose las alas, el empenaje quedó empotrado en su posición original y la cabina destruida.

El motor sufrió golpes que lo fracturaron y a pesar del impacto se logró hacer la inspección quedando inoperativo.

Dañada por el impacto, mostrando evidencia de giro del motor

Destruído y desprendido por el impacto

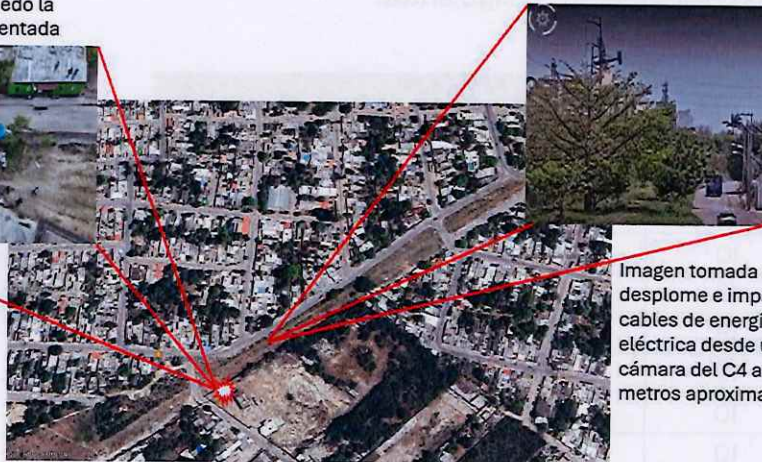
Fig. 03 Impacto y los restos de la aeronave

La aeronave al desplomarse impactó contra unos cables de suministro eléctrico y posterior contra una barda de un predio partiéndose la aeronave terminando destruida sin ocasionar fuego. En las coordenadas 20° 57' 7.68" N, 89° 39' 25.31" W.

Imagen tomada del desplome e impacto con cables de energía eléctrica desde una cámara del C4 a 300 metros aproximadamente

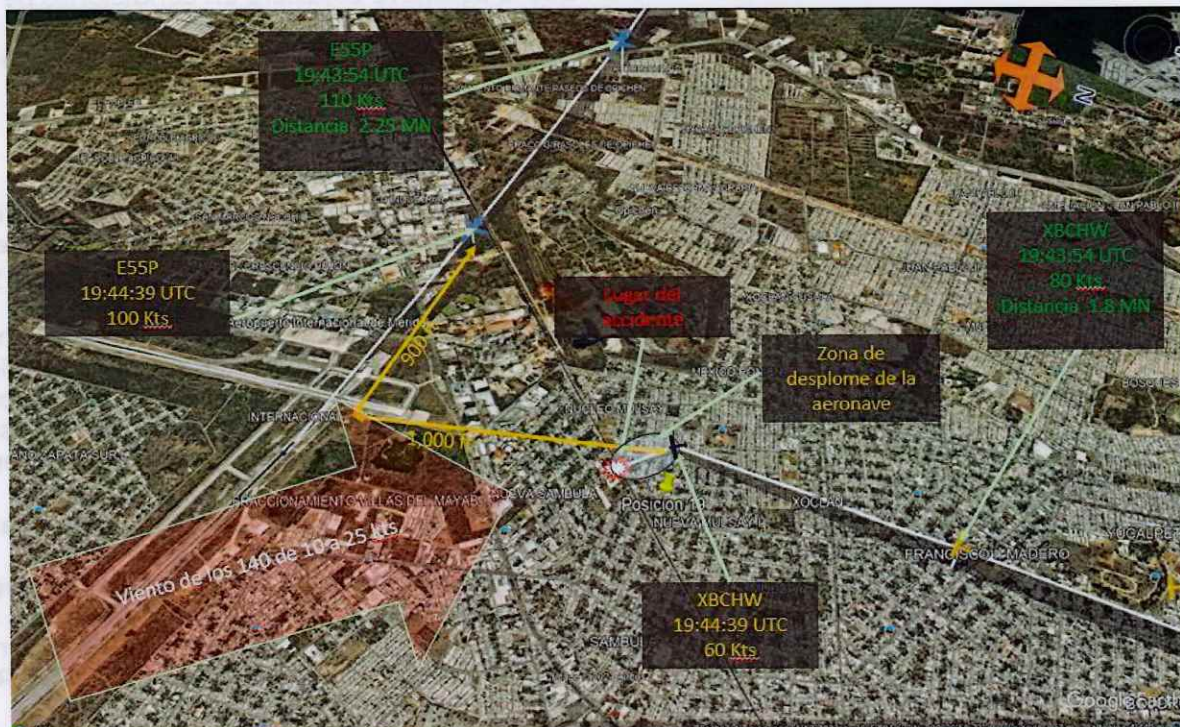
Fig.07 Secuencia de las trayectorias en aproximación de las aeronaves con el viento.

2.3.9. Los STA no previeron que, de continuar las aproximaciones, podrían haber encontrado en el cruce de las pistas
