## INFORME FINAL

EXP. No. ACCDTAFB038/2021 MMTP

Fallo o mal funcionamiento de un sistema, relacionado con el motor. (SCF-PP)  
Aeronave marca Cessna, modelo C401, número de serie 401-0268, matrícula XB-RQE  
Aeropuerto de Tapachula, Chiapas  
19 de octubre de 2021, 07:16 hora local 1316 UTC

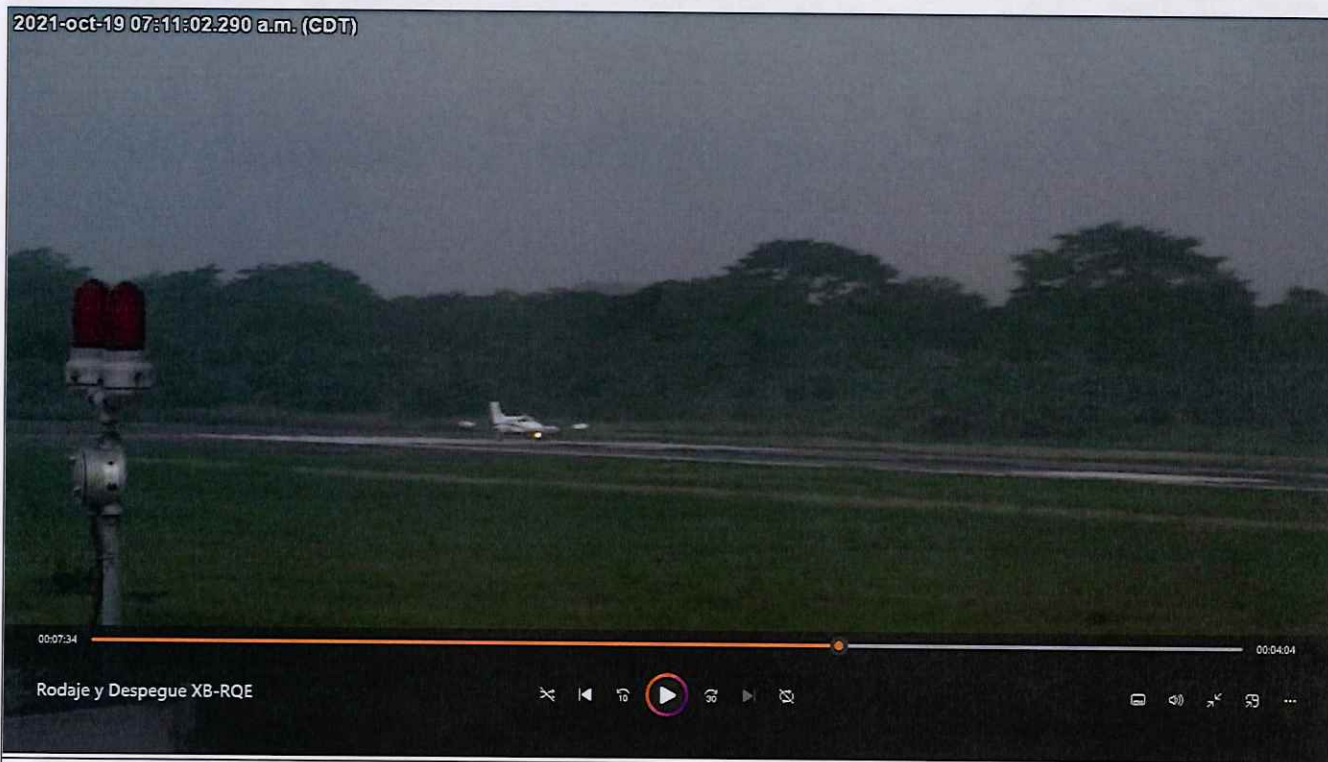
Fig.- 2.- Vista del XB-RQE en cabecera 05, lugar dónde se aprecian explosiones en el área del motor dos (derecho)

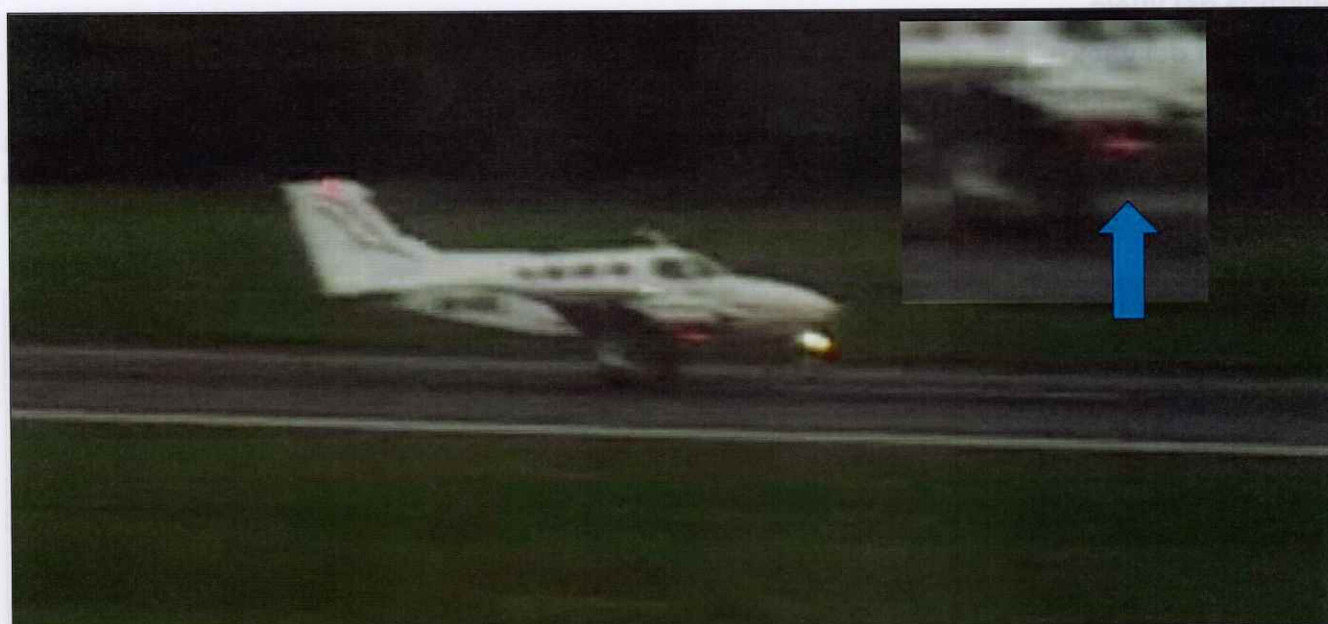
Fig. 3a.- Toma más cercana y visible de una de las "explosiones" en el motor 2 que se presentaron durante la carrera de despegue y ascenso inicial, la Comisión aseveró estos "destellos/Explosiones" no corresponden a la luz del Beacon

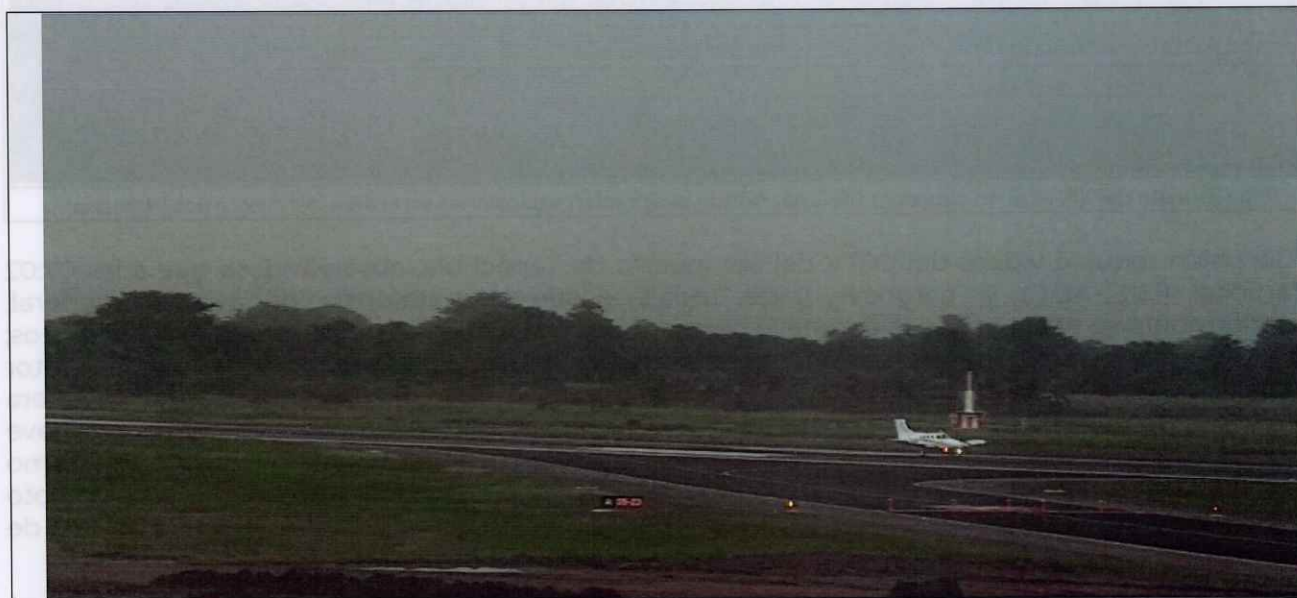
Fig. 3b.- Toma pasando frente al VOR TAP evidenciando la segunda "explosión"

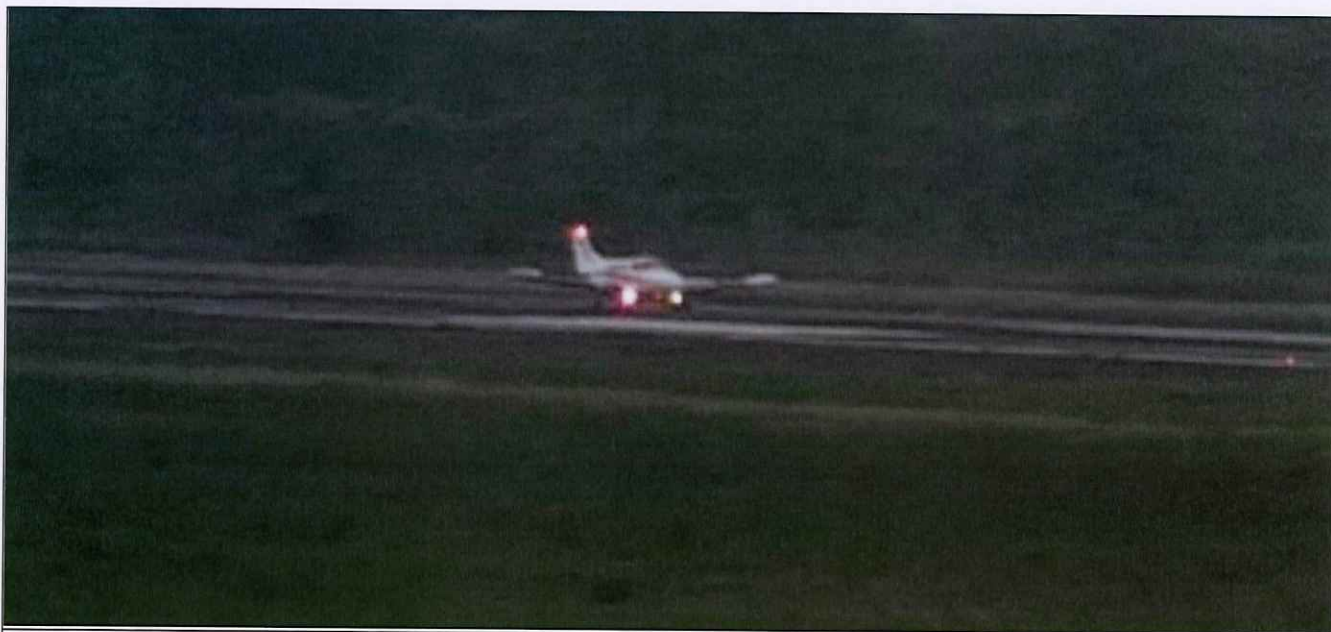
Fig. 3c.- Toma pasando frente al VOR TAP evidenciando la segunda "explosión"

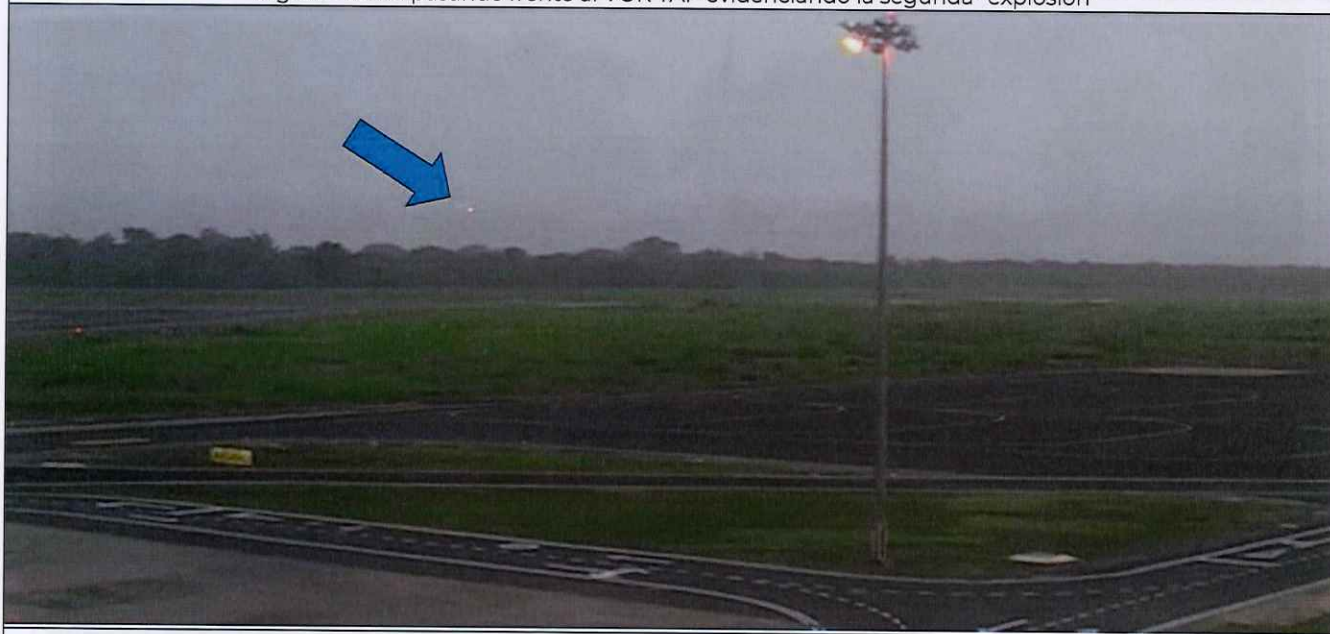
Fig. 3d.- Evidencia de diversas explosiones en el ascenso inicial del XB-RQE

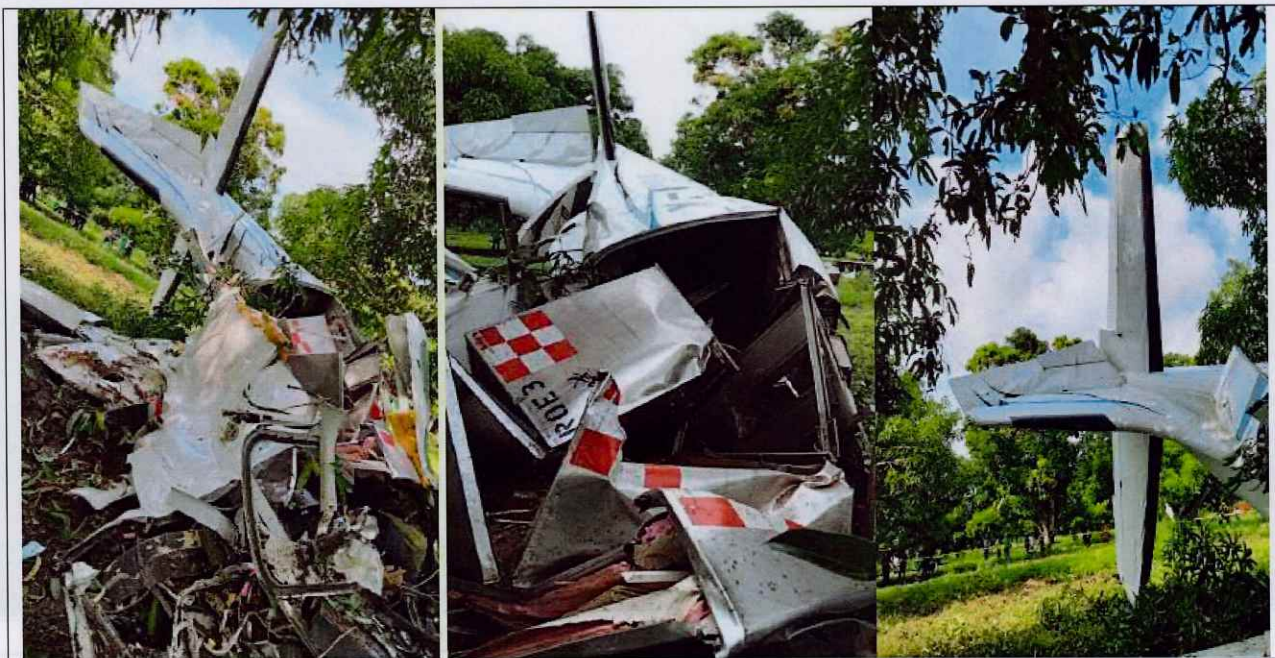
La aeronave quedó destruida por impacto contra el terreno, se observaron daños en ambas semi-alas, el fuselaje, en el estabilizador vertical, en el timón de cola, en la parte media del fuselaje, la cabina de pilotos y el panel de instrumentos se encontraron destruidas por el impacto.

Fig. 4. Vista general de los Restos de la aeronave XB-RQE

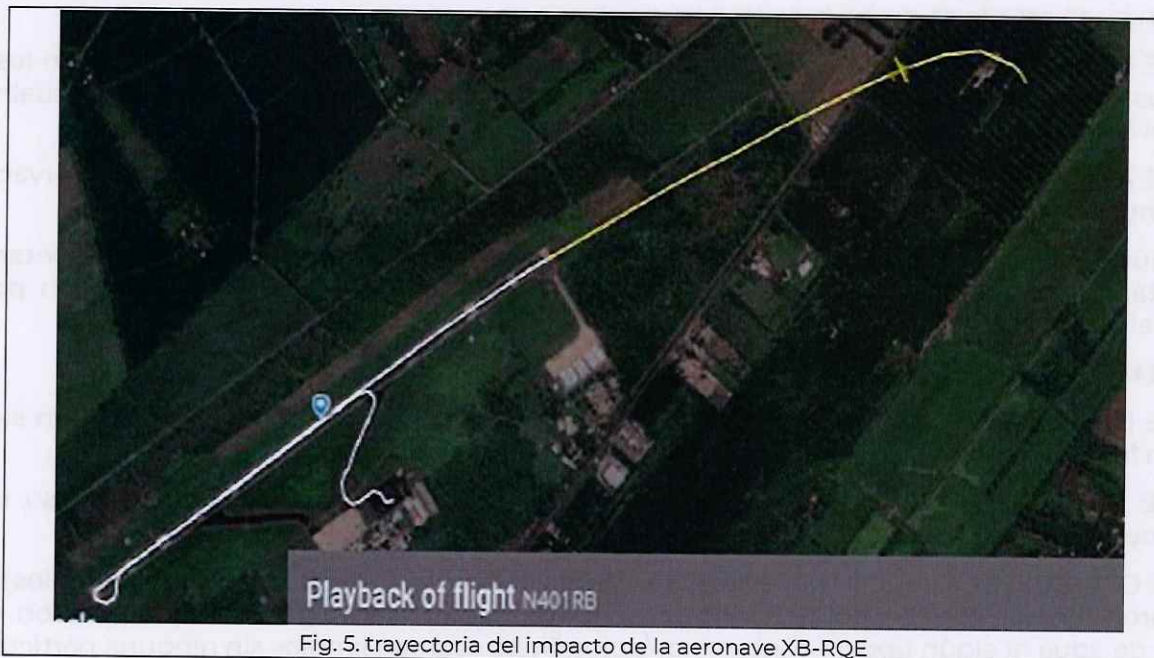
La aeronave despegó y debido al viraje a la derecha, quedaron los restos a 70 metros a la derecha del eje de pista. La aeronave se localizó en las siguientes coordenadas: 14° 57' 19"N 92° 29' 02"W en el rancho denominado las 3 A, municipio de Tapachula, Chiapas.

Fig. 5. trayectoria del impacto de la aeronave XB-RQE

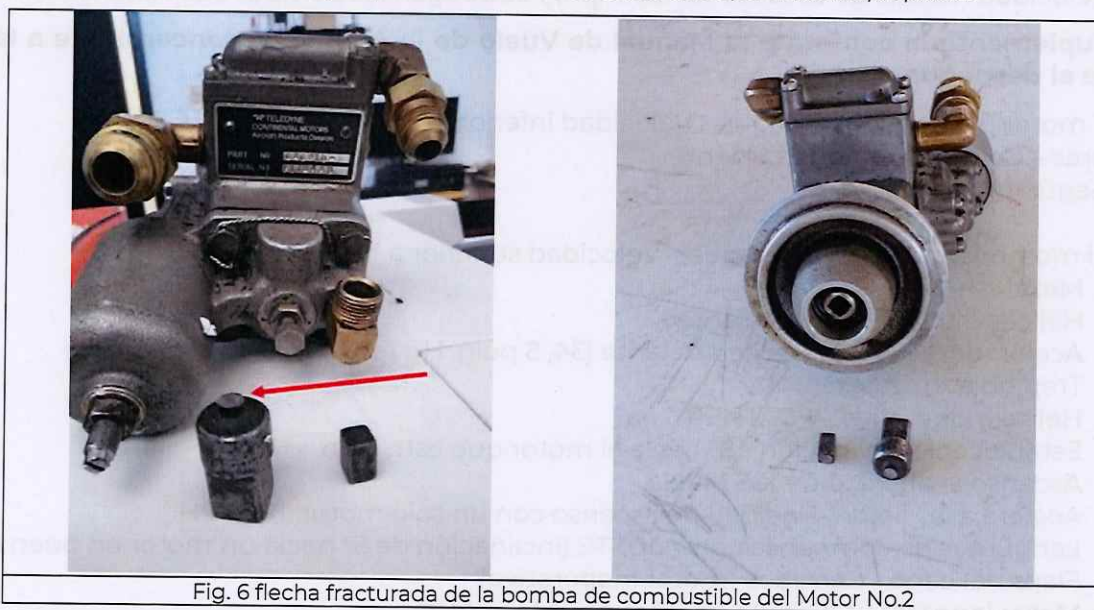
El acoplamiento del eje de la bomba mecánica de combustible se encontró degollado, por lo cual en la fase de despegue el motor requiere mayor flujo de combustible y al no tener el control para requerir la dosificación de combustible a las cámaras de combustión del motor, la bomba mecánica de combustible continúa proporcionando la última cantidad de combustible o incluso más flujo de combustible.

Fig. 6 flecha fracturada de la bomba de combustible del Motor No.2

Cabe hacer mención que la fractura muestra evidencias de fatiga de material ya que hay una zona oscura donde comenzó la fatiga y posteriormente una zona brillante y muestra un corte de 90°.

- El acoplamiento del eje de la bomba del motor número dos (derecho) se encontró degollado, aunque esto no restringe la entrada de combustible al motor, pero si provoca explosiones por ser una mezcla no controlada (anormal). El tipo de fractura del eje de la bomba presenta evidencias de haber sido ocasionado por fatiga.
