## INFORME FINAL

EXP. ACCDTAFA029/2023 MMVR

Falla o mal funcionamiento de un sistema o componente de una aeronave, distinto del motor. (SCF-NP)  
Desorientación espacial en vuelo y disminución de la conciencia situacional  
Zona Norte del Puerto de Veracruz, Veracruz  
Aeronave marca Cessna, modelo 650, matrícula XB-VFJ  
El día 28 de julio del 2023, a las 21:05 hora local

Expediente: **ACCDTAF029/2023 MMVR**

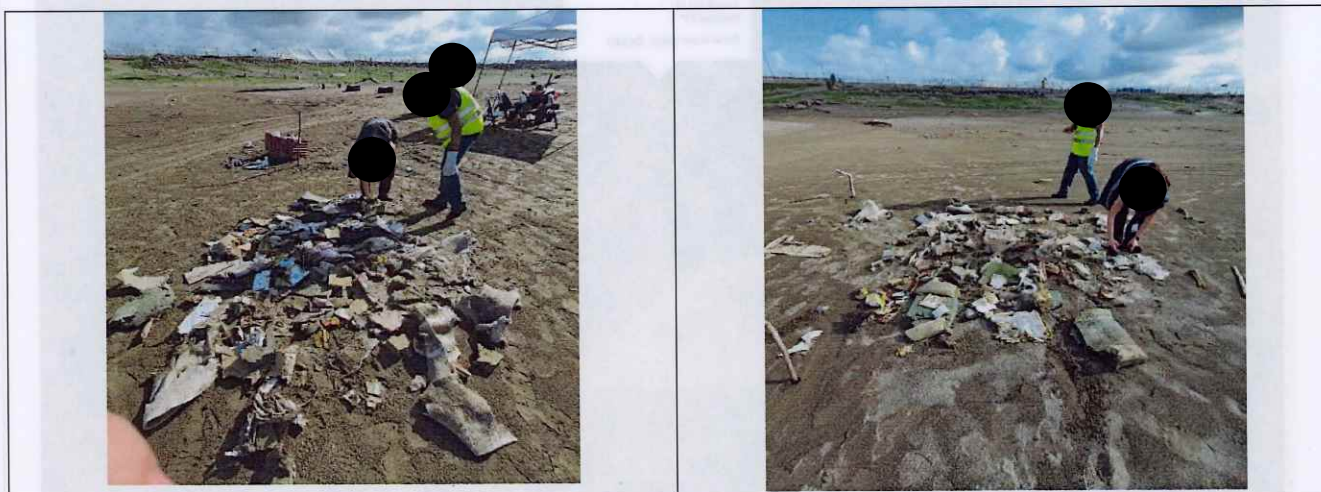
La aeronave quedó destruida por el impacto con el mar, hundiéndose a una profundidad aproximada de 17 metros.

Fueron restos de poco peso los que flotaron y la marea los llevo hasta la costa, la distribución de estos restos fue sobre la línea de playa en aproximadamente 2 kilómetros

Fig. 2: Restos arrojados por el mar

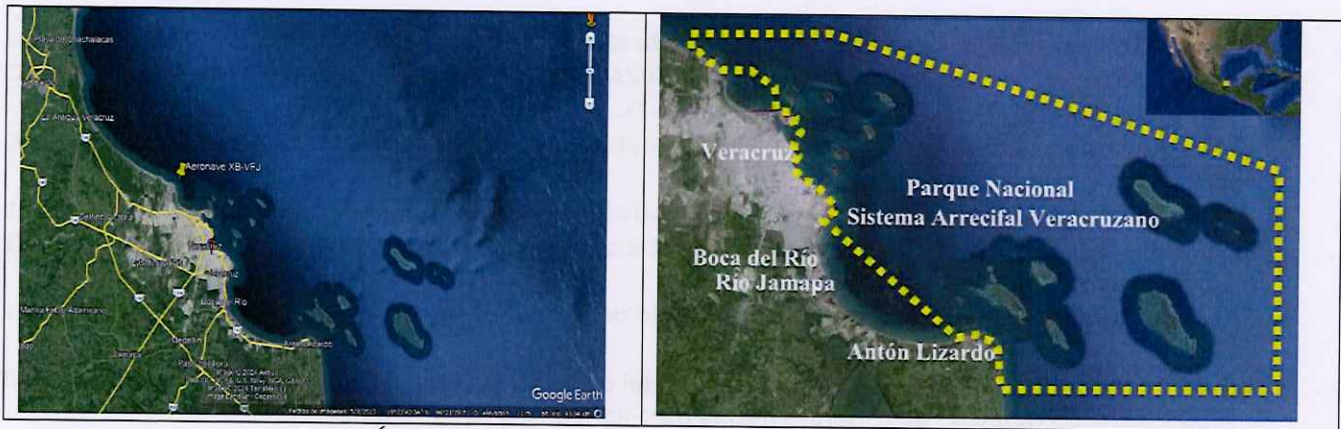
De acuerdo con el Encargado del Parque Nacional Sistema Arrecifal Veracruzano con las coordenadas de los restos de la aeronave, (19° 15.642' N y 096° 11.385' W) se ubican aproximadamente a 100 metros del polígono general del área natural protegida.

Los restos observados no se encuentran sobre formación arrecifal alguna, ni cerca de ella, porque no se observa daños a los objetos de conservación de Área Nacional Protegida (ANP), los restos se observaron parcialmente enterrados, señaló la Dirección de ANP.

Según el reporte de los buzos de la Dirección de ANP, considerar quitar los restos conlleva un mayor riesgo ambiental por la suspensión de sedimentos, que dejarlos en el sitio dado el proceso de enterramiento observado.

Fig. 3: Área del Parque Nacional Sistema Arrecifal Veracruzano
