## INFORME FINAL

EXP. No. ACC/DT/AF/B/016/2022 MMEP

Aterrizaje (desestabilizado) largo

Piper, PA-34-220T, XB-GDL

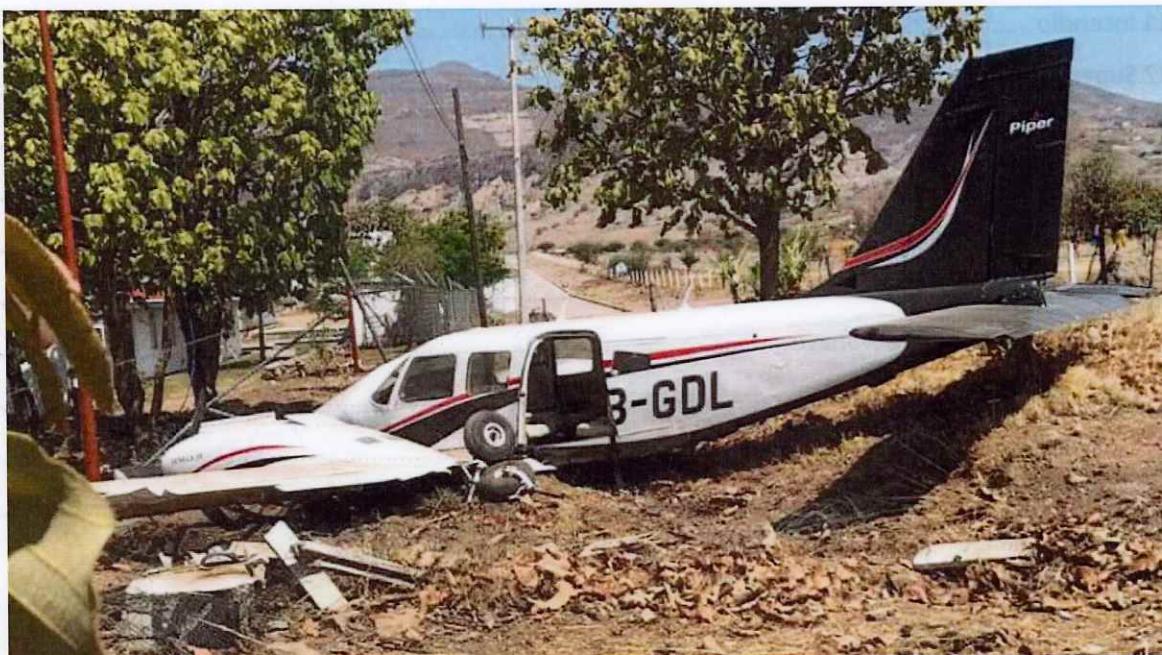
Fig. 01 Aeronave XB-GDL

Se encontraron las semi-alas con daños mayores por el impacto, la semi-ala derecha golpeó con un arbusto con el borde de ataque el cual se dobló y dañó, el alerón derecho se desprendió debido al impacto, la semi-ala derecha también resultó con daños en el borde de ataque y la punta de ala se desprendió, todas la piernas del tren de aterrizaje se desprendieron quedando con daños mayores, la nariz del avión con daños mayores por impacto, de igual manera el motor y hélice resultaron con daños mayores por impacto, daños mayores en el estabilizador horizontal, daños menores en el estabilizador vertical, daños mayores en la parte inferior del fuselaje.

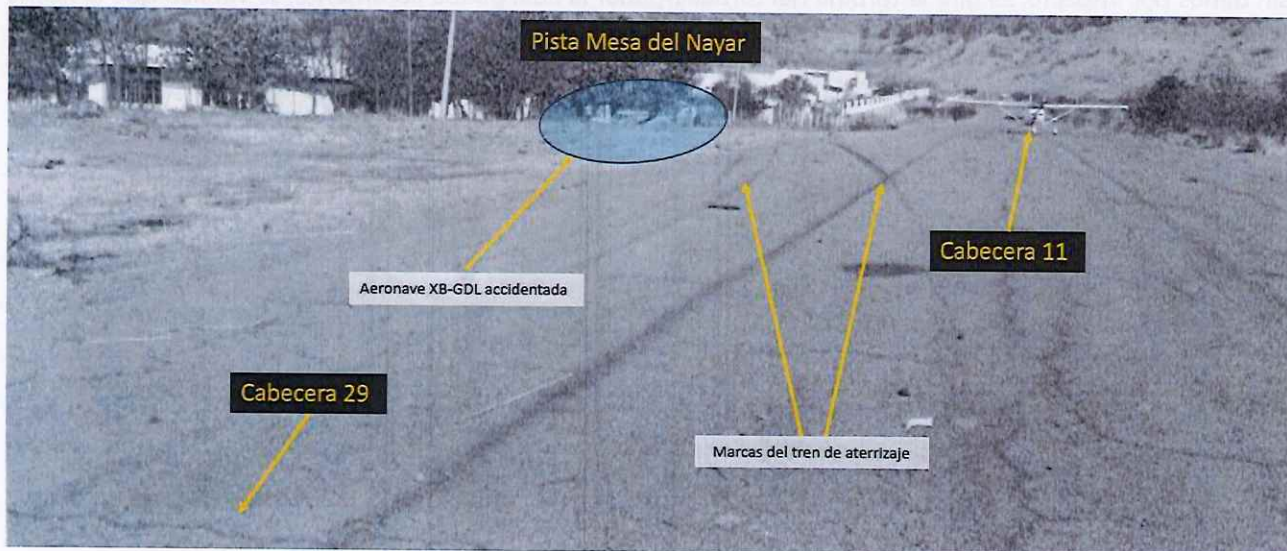
Fig. 02 Pista Mesa del Nayar

La aeronave impactó a un costado de la pista 32/14 a 35 m del eje de la pista, con los arbustos del aeródromo de Mesa del Nayar localizándose en las siguientes coordenadas: 21° 42' 3.89" LN y 102° 19' 41.71" LW a quedando seccionada en tres partes sin desprenderse ningún componente de esta.

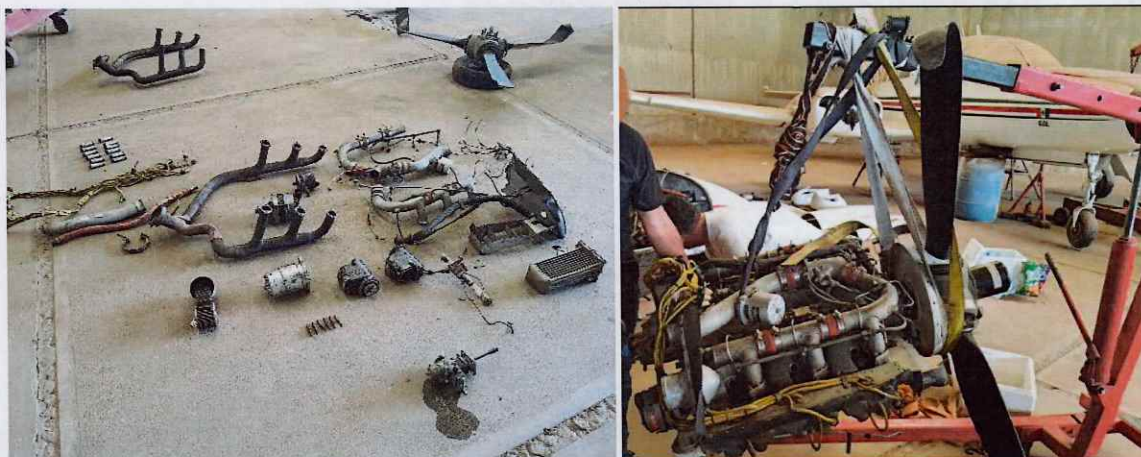
Fig. 03 Apertura de los Motores

Sistema de inducción: los ductos de inducción se encontraron empotrados en su lugar, no presentaron flexión o deformación por el impacto, las uniones entre los ductos de admisión no presentan HOL entre ellas donde hubiera habido fuga de admisión

Sistema de escape: Los ductos del sistema de escape se encontraron empotrados en su lugar, no tenían fracturas o deformaciones y no presentaron alguna obstrucción.

Sistema de combustible: Se encontraron empotrados en su lugar, las mangueras no presentaron daños por deformación o flexión, las manivelas del cuerpo de aceleración funcionaban sin oponer resistencia el vástago de las bombas de combustible giraban libremente sin oponer resistencia y al girarlo la bomba expulsaba combustible de su interior. El distribuidor de combustible se encontró en buenas condiciones sin evidencia de contaminación.

Sistema de Lubricación: el filtro de aceite se encontró empotrado en su lugar, se retiró para abrirlo observando en su interior sin partículas ferrosas.

Sistema de ignición: Las bujías superiores e inferiores de ambos motores, se encontraron empotradas en su posición, las cuales no presentaron daños externos, se desmontaron y se revisaron los electrodos los cuales se observaron en buenas condiciones, los magnetos de ambos motores se encontraron empotrados en su lugar correspondiente sin presentar daños, se probaron las terminales de todos los magnetos observando chispas en todas las terminales, se inspeccionaron los arneses encontrándolos en buenas condiciones.

Sistema de potencia: se observaron los balancines y sus actuadores en buen estado sin presentar fracturas o rayones, se giró el cigüeñal de ambos motores notando que éstos giraban libremente sin oponer resistencia.

Accesorios: La marcha, el alternador, turbocargador etc. Todos los accesorios estaban empotrados en su lugar sin daños por impacto, se giró la turbina del turbocargador la cual giraba libremente, se verificó que la flecha de las marchas girara libremente, no se observó obstrucción alguna en los ductos de ambos turbocargadores.

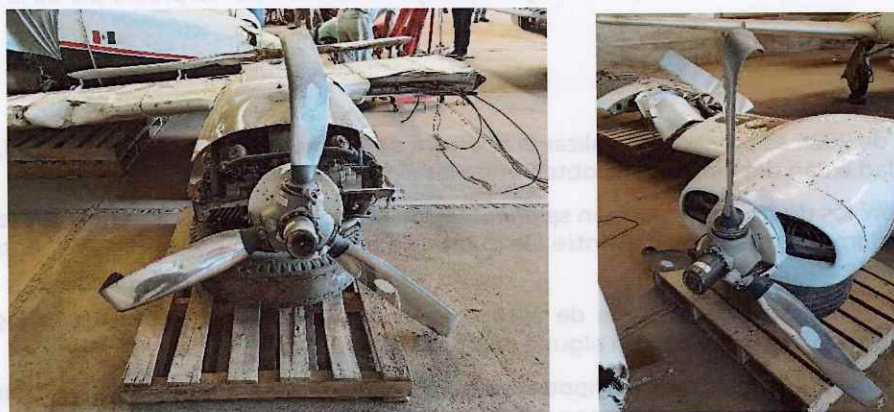
Fig. 04 Hélice Derecha - Hélice Izquierda

Ambas hélices estaban empotradas en los motores, los seguros de las palas se habían botado por el impacto, se observó en todas las palas de ambos motores dobleces en el último tercio de éstas, observado como una especie de riso en las puntas, esto debido a las altas RPM's que llevaban al momento de girar.

De la apertura de motor se encontró que los motores estaban funcionando correctamente además de verificar que las hélices tenían daños en las puntas de las palas las cuales se encontraban dobladas y rayadas debido al giro de estas y el contacto con la pista a altas RPM.

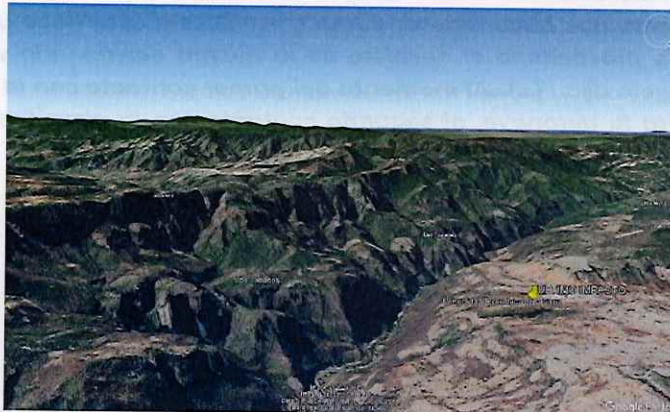
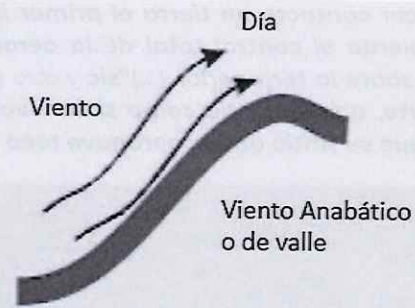
Fig. 05 Orografía de la zona del aeródromo

La pista Nayar se encuentra en una zona montañosa de la sierra madre occidental por lo que la pista se encuentra cerca de un despeñadero de una profundidad aproximada de 550m, de lado de la cabecera 29 está el despeñadero y pasando éste una cadena de montañas más altas que la elevación de la pista, normalmente en este tipo de orografía se generan lo que se conoce como vientos de montaña a los que llamamos vientos anabáticos y catabáticos, estas corrientes de aire cambian de dirección, durante las mañanas los vientos recorren el barranco hacia la parte superior de la montaña provocando que se generen corrientes ascendentes y además siguen la superficie del suelo provocando ráfagas de viento de cola en la pista 29.

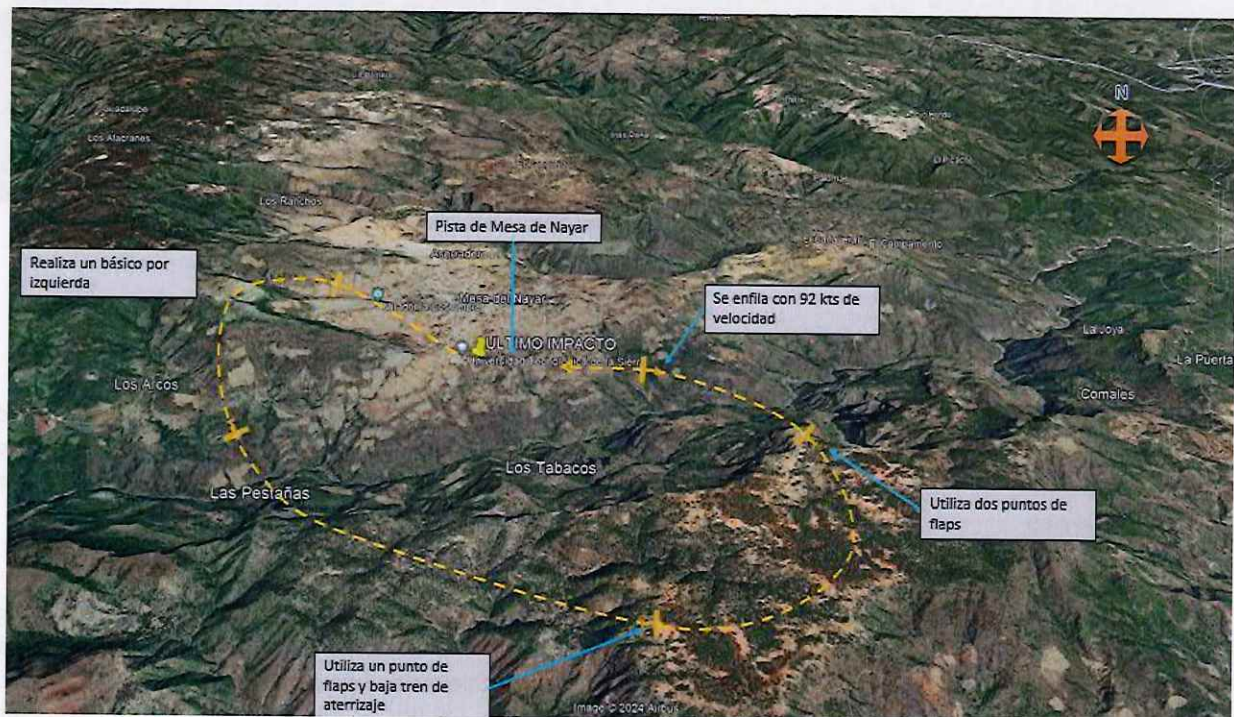
Fig. 06 Probable trayectoria de aproximación

De acuerdo con la declaración del piloto primeramente bajo cerca de la pista entrando por la cabecera 29 para verificar si ésta estaba libre de obstáculos, para posteriormente desalojar con un viraje hacia la izquierda y realizar un básico, después de esto decide aterrizar por la cabecera 29, cerca del viraje baja el tren de aterrizaje y el primer punto de flaps, ya enfilado a cabecera bajo flaps al segundo punto, para posteriormente enfilarse con 92kts haciendo desacelerar su aeronave a 80kts al pasar la cabecera 29, para realizar un fleare ocasionando que la aeronave se hunda en la pista y toque de manera brusca.

aterrizar, se enfila con 92kts de velocidad, al pasar por la cabecera disminuye su velocidad hasta 80kts, la aeronave terminó despistada a casi la mitad de pista, el piloto debió de desacelerar la aeronave 12kts en muy poco tiempo lo que ocasionó que se hundiera, si se le suma la presencia de rachas como lo menciona en su declaración, provocó más que ésta se hundiera y realizara un toque brusco como lo mencionaron los pasajeros ocasionando el rebote de la aeronave en pista y haciendo que se dañara el tren terminado despistándose de la misma. En el manual de vuelo menciona que un aterrizaje con viento cruzado debe realizarse con el viento cruzado de frente para que el piloto pueda realizar un ángulo de cangrejo el cual consiste en poner el morro del avión en dirección del viento cruzado para poder aterrizar.

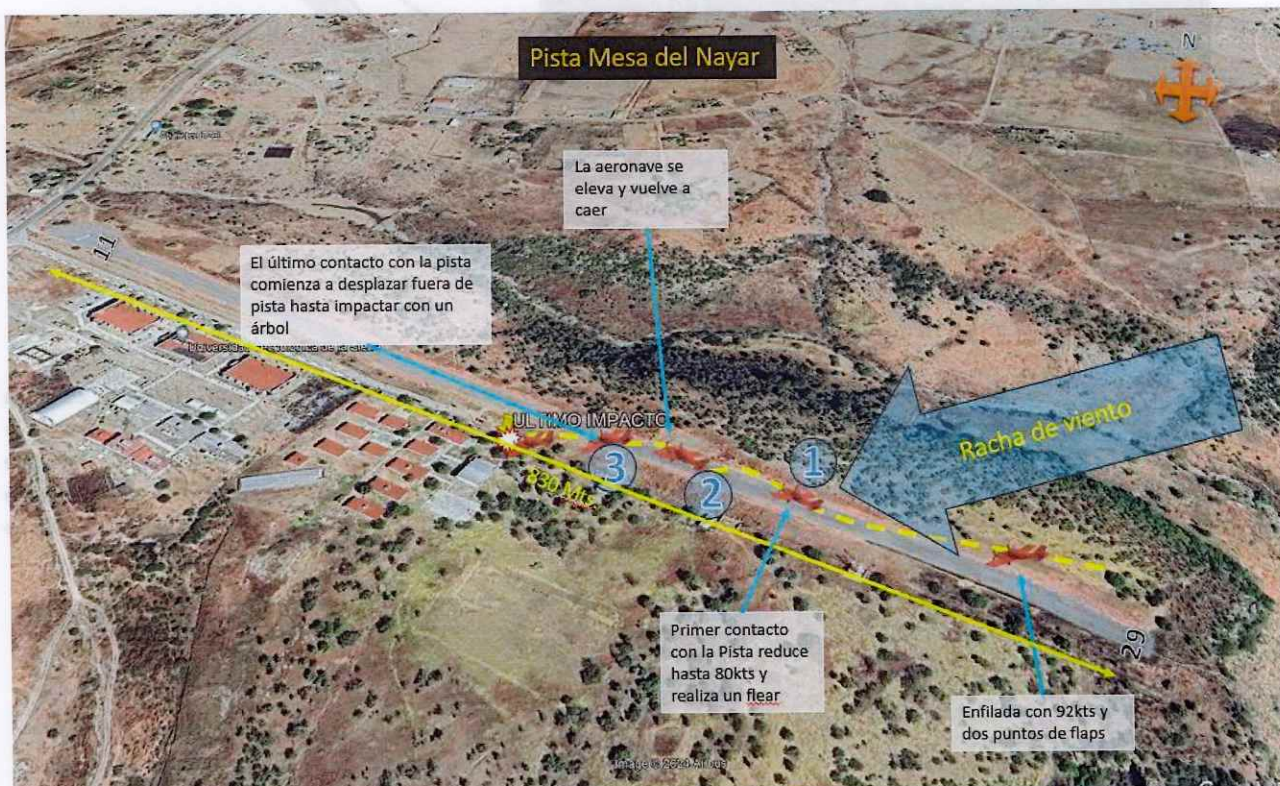
Fig. 07 Toque de la aeronave en pista

Después del primer toque por las declaraciones de los pasajeros se sabe que rebotó la aeronave dos veces más para posteriormente despistarse uno de ellos declaró lo siguiente: **"(...)...parecía ir con demasiada velocidad"**

y al hacer contacto en tierra el primer impacto nos hace rebotar como tres veces y esto hace que el piloto pierda el control total de la aeronave provocando el despiste de la misma derrapando varios metros sobre la terracería...(...)sic y otro pasajero dijo: "(...)...Al momento del primer contacto con la pista fue fuerte, que se sintió como si se levantara la aeronave, al segundo contacto con la pista fue más fuerte que se sintió que la aeronave tocó piso y se fue deslizando por la pista...(...)sic.
