## INFORME FINAL

EXP. No. INCIDGDTAFA042/2022 MMMX

MAC: Acercamiento en vuelo / Alerta ACAS / Perdida de separación / Casi colisión en vuelo  
MMEX ACC SEC 9

Aeronave marca BOEING modelo 737 8FZ, serie 36707, matrícula XA-AML, vuelo AMX687 (KORD-MMMX)  
Servicio público de pasajeros

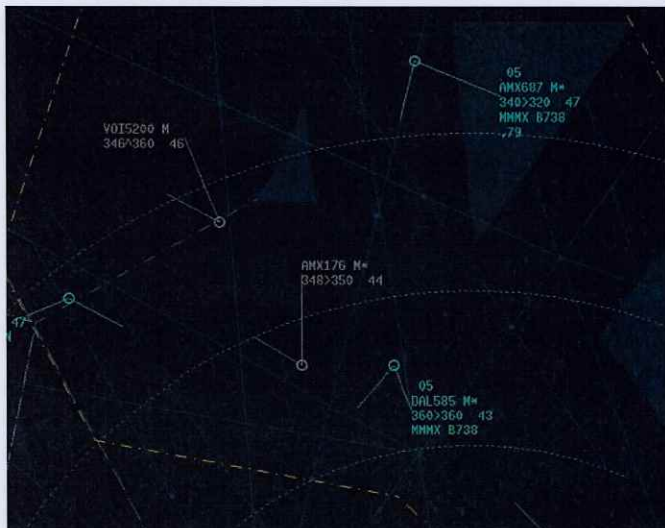
A las 23:27:23 UTC (18:27:23 horas) en las imágenes del sistema de vigilancia se observa (ver ilustración 1) al AMX687 en descenso de FL340 para FL320, con 470 nudos, y en la parte inferior de la ilustración, el DAL585 manteniendo a FL360, con rumbo 240 y 430 nudos.

ILUSTRACIÓN 1 23:27:23 UTC VUELOS DAL585 Y AMX687 EN SECTOR 09 (133.1 MHz)

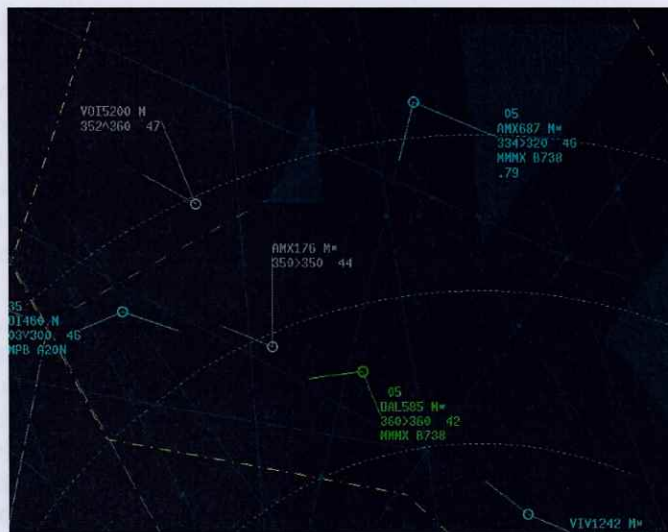
A las 23:28:12 UTC (18:28:12 horas) el ATCO de MMEX ACC sector 9, le instruye **"Delta five eighty five contact México one three three two"**, colacionando la información correctamente.

ILUSTRACIÓN 2 23:28:12 UTC DAL585 Y CAMBIANDO DE FRECUENCIA A SECTOR 10 (133.2 MHz)

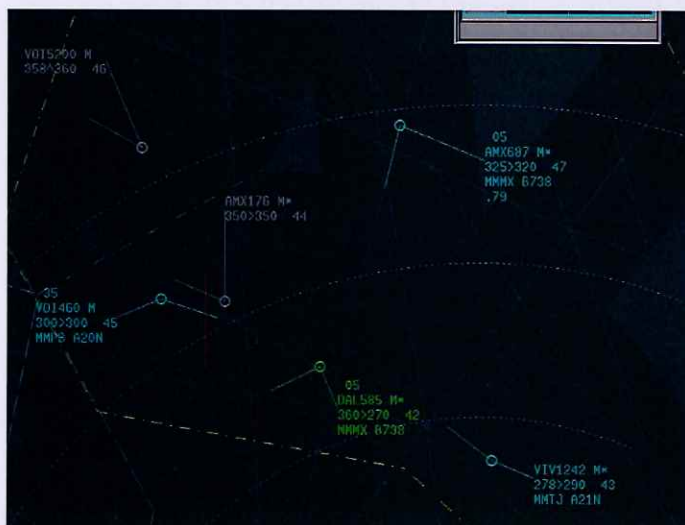
A las 23:28:25 UTC (18:28:25 horas) se reporta en la frecuencia del sector 10 (133.2 MHz) el DAL585 **"México control Delta five eighth five is level three six zero heading two four zero"**, el ATCO de sector 9 le instruye **"Delta five eightyfive radar contact descend to flight level two seven zero and heading two zero zero"**, indicando el DAL585 que no le es posible virar al rumbo 200 por mal clima, el ATCO de sector 9 le indica que permanezca rumbo 240 pero que baje a FL270.

ILUSTRACIÓN 3 23:28:26 UTC VUELO DAL585 ES INSTRUIDO POR SECTOR 10 (133.2 MHz) A VIRAR RUMBO 200 Y NIVEL DE VUELO FL270 POR MAL CLIMA Y VUELO AMX687 ES INSTRUIDO POR SECTOR 09 (133.1 MHz) A VIRAR RUMBO 230.

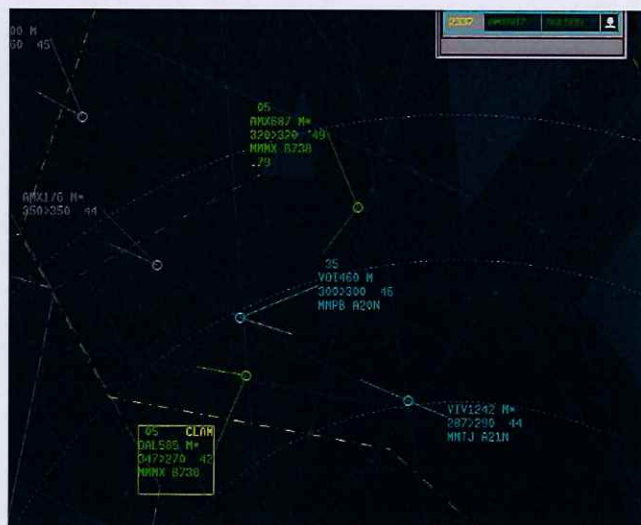
A las 23:29:13 UTC (18:29:13 horas) en la frecuencia del sector 10 (133.2 MHz) el DAL585 solicita **"because weather a righth turn , right turn to DARAN will work much better for us"**, el ATCO del sector 10 le informa **"Okey maintain three one zero and the deviation to the righth is aprove"**.

ILUSTRACIÓN 4 23:29:13 UTC VUELO DAL585 ES INSTRUIDO POR SECTOR 10 (133.2 MHz) A VIRAR A LA DERECHA POR MAL CLIMA HACIA DARAN

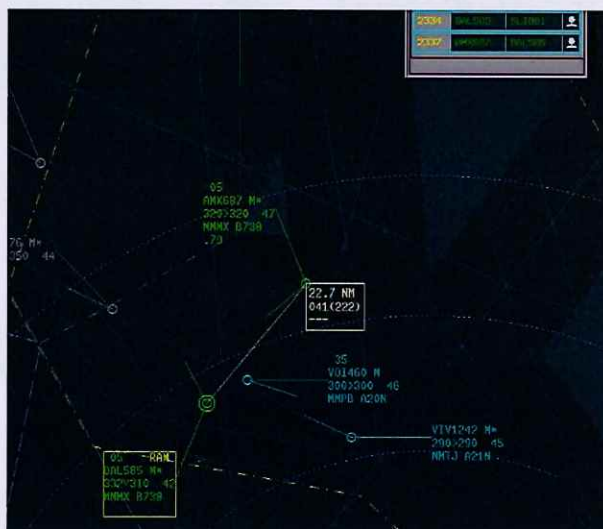
A las 23:30:56 UTC (18:30:56 horas) el ATCO del sector 10 (133.2 MHz) instruye al AMX687 **"Aeroméxico seis ocho siete contacto radar mantenga tres dos cero"**, colacionando la información correctamente, sin embargo, le solicita rumbo 160 por mejores condiciones.

ILUSTRACIÓN 5 23:30:56 UTC VUELO AMX687 CAMBIA DE FRECUENCIA SECTOR 10 (133.2 MHz) Y LO INSTRUYEN A DESCENDER A NIVEL 310

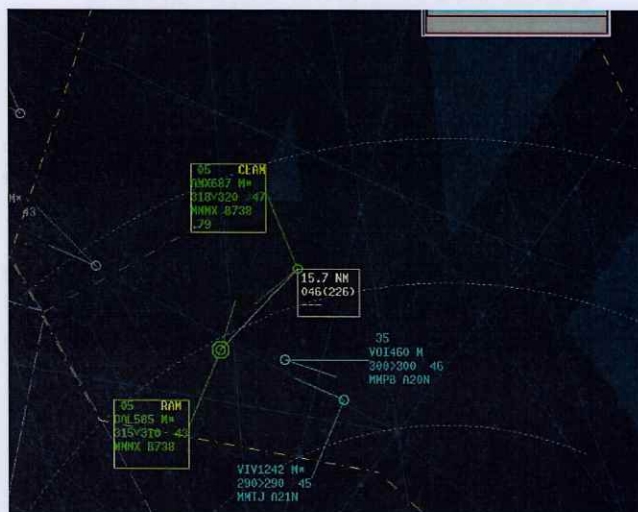
En la imagen 6 de 23:31:17 UTC (18:31:17 horas) se observa que se activa la etiqueta de conflicto cuando ambas aeronaves se encontraban a 15.7 MN y 300 ft. En la ilustración 7. 23:32:26 UTC (18:32:26 horas) se observa el máximo acercamiento entre las aeronaves se sigue mostrando la etiqueta de conflicto, estando los transitos a 1.6 MN de separación horizontal y 1,100 ft a la vertical.

ILUSTRACIÓN 6 VUELOS DAL585 Y AMX687 A 15.7 NM DE SEPARACIÓN, A NIVELES DE VUELO FL315 Y FL318 RESPECTIVAMENTE

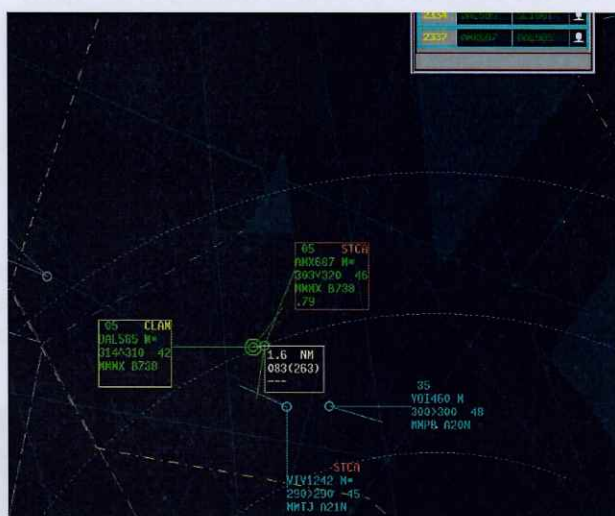
ILUSTRACIÓN 7 VUELOS DAL585 Y AMX687 CON ALERTAS TCAS CON UNA SEPARACIÓN DE 1.6 NM Y 1100 FT VERTICAL

**"Pérdida de separación entre los vuelos AMX687 y DAL585, debido a que no se le dio seguimiento a la alarma de conflicto del sistema de vigilancia, ocasionando que los tránsitos se acercaran al estar evadiendo condiciones de mal tiempo"**
