## INFORME FINAL

EXP. No. INCIDGDTAFA227/2021 MMMX

MAC: Acercamiento en vuelo / Alerta ACAS / Perdida de separación / Casi colisión en vuelo  
MMEX ACC Sector 09

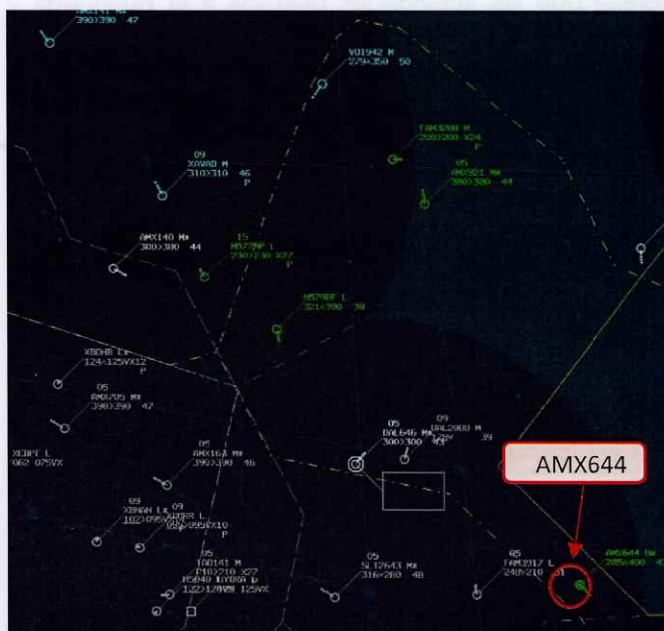
ILUSTRACIÓN 1 16:46:17 UTC VUELO AMX644 INGRESANDO EN EL SECTOR 09

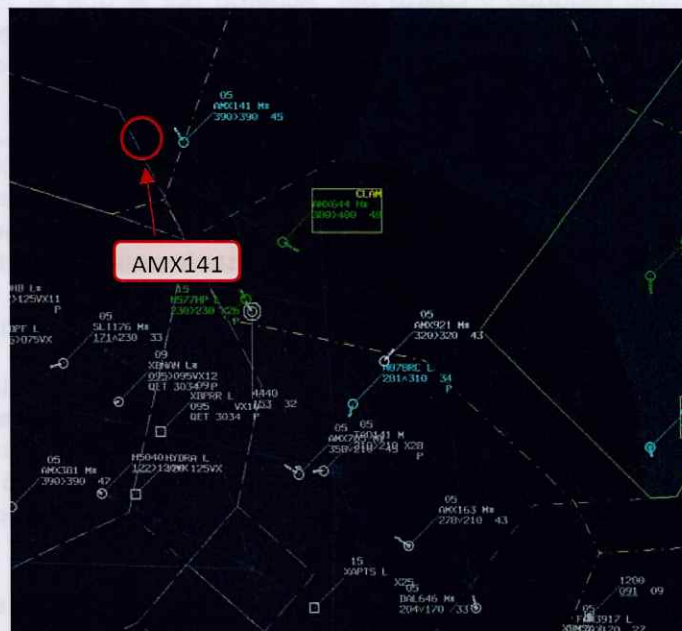
ILUSTRACIÓN 2 16:56:15 UTC VUELO AMX141 INGRESANDO EN EL SECTOR 09

- Cabe señalar que en la etiqueta de información del vuelo AMX141 se observa a FL392, esta desviación (200 ft) está dentro del inciso 8. Fallas y/o desviaciones durante la realización de operaciones RVSM de la NORMA Oficial Mexicana NOM-091-SCT3-2004, Que establece las operaciones en el espacio aéreo mexicano con separación vertical mínima reducida (MRVSM).

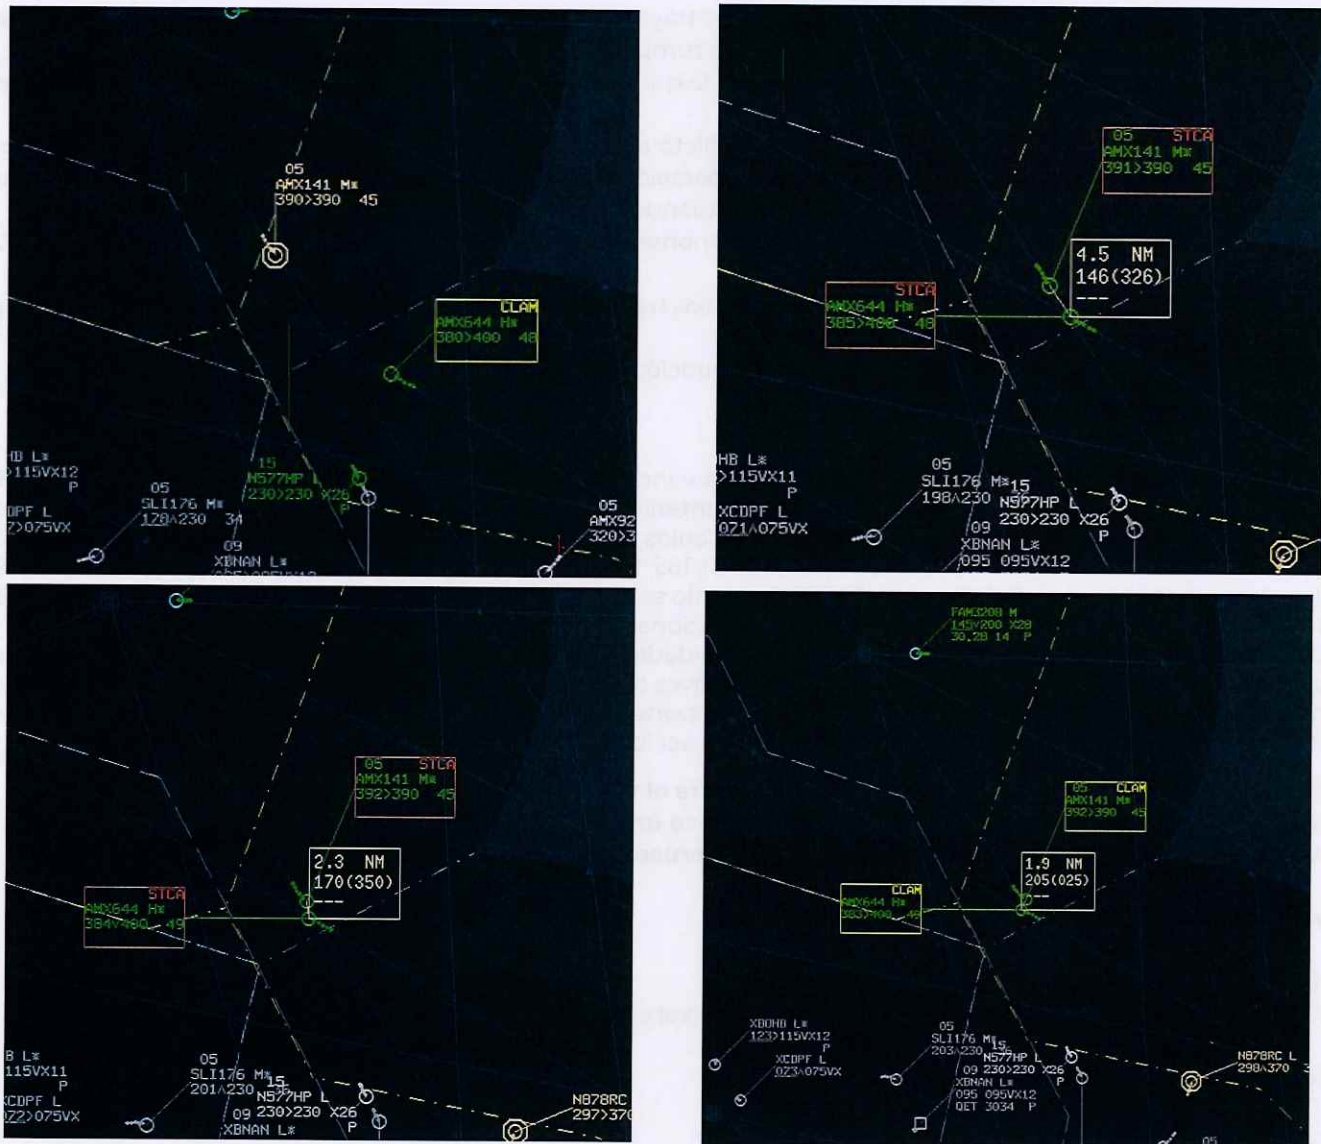
**ILUSTRACIÓN 3 SEPARACIÓN MÍNIMA ENTRE EL VUELO AMX141 Y EL VUELO AMX644 (VERTICAL DE 900 FT Y 1.9 MN EN EL PUNTO MÁS CRÍTICO)**

- La distancia entre los vuelos AMX141 y el AMX644 al momento de la alerta RA TCAS fue de 1.9 MN Longitud y 900 ft a la vertical.
- El espacio aéreo donde se encontraban volando ambos tránsitos se trata de espacio RVSM el cual establece una separación de 1,000 ft a la vertical.

**"Pérdida crítica de separación con riesgo de colisión entre el vuelo AMX644 en ascenso de FL384 para FL400 y AMX141 que mantenía a FL392, debido a que no se mantuvo una vigilancia a las trayectorias convergentes de los vuelos. No se realizó la vigilancia adecuada de los cruces y regímenes de ascensos de los tránsitos"**
