## INFORME FINAL

EXP. INCIDGDTAFA295/2021 MMMX

MAC: Acercamiento en vuelo / Alerta ACAS / Perdida de separación / Casi colisión en vuelo

Aeronave marca Boeing, modelo B737-800, matrícula XA-AMU, vuelo AMX551 (MMUN-MMMX) de Aeroméxico

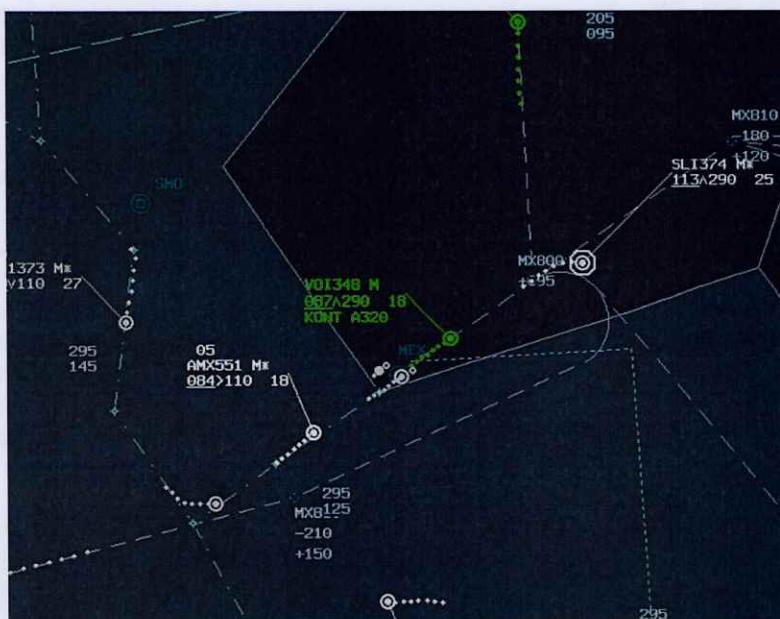
A las 02:32:29 UTC (20:32:29 hora local) se reporta el vuelo AMX551 se reporta **"Torre MEX AMX551 final ILS 5 derecha"**, el ATCO de MMMX TWR pregunta **"AMX551 QNH 30.34 viento cruzado 150 grados 7 nudos por tráfico le es posi ... informe si posible visual 05 izquierda"**, el vuelo AMX551 responde **"Afirmativo AMX551 visual a la 05 izquierda"**.

ILUSTRACIÓN 1 VUELO AMX551 EN APROXIMACIÓN A PISTA

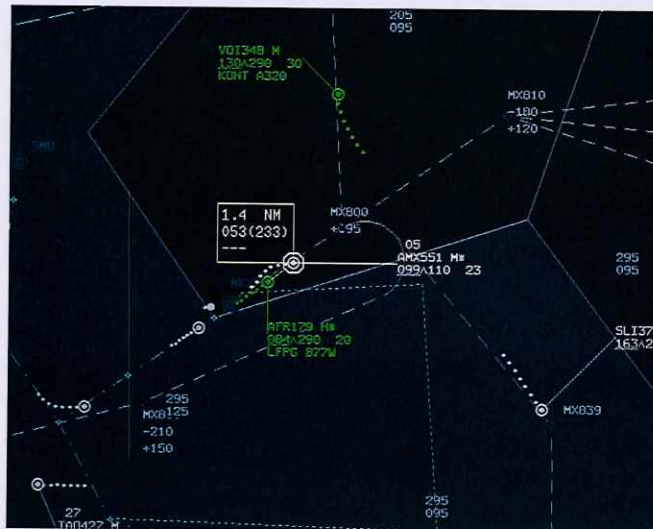
En la maniobra de despegue del AFR179 en la pista 05R, el vuelo AMX551 notifica la aproximación fallida por la pista 05L, recibiendo instrucciones de MMMX TWR **"AMX551 vire por la izquierda 30 grados en acenso uno cero mil pies"** y es transferido a la frecuencia de Salidas México en (120.5 MHz).

Se observa en sistema de vigilancia del prestador de servicios que el AMX551 comienza a vira a la derecha ya que había sido instruido virar a la izquierda 30°, colocándose en la trayectoria de salida del vuelo AFR179, mientras el vuelo AFR179 se encontraba en despegue. Posterior el vuelo AMX551 contacta Salidas México Norte (120.5 MHz). Notifica aproximación fallida, el vuelo AFR179 reporta su salida y le es instruido a virar a la izquierda ya que tenía al vuelo AMX551 a la vista, al cual se le instruye posterior virar a la derecha.

ILUSTRACIÓN 2 VUELO AMX551 EN APROXIMACIÓN FALLIDA, VUELO AFR179 REALIZANDO MANIOBRA DE DESPEGUE.

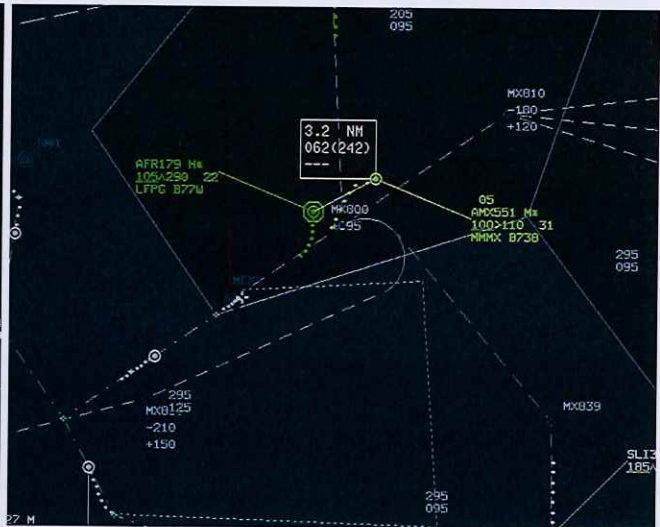
ILUSTRACIÓN 3 VUELO AMX551 VIRANDO A LA DERECHA, VUELO AFR179 VIRANDO A LA IZQUIERDA.

- En la maniobra de la aproximación fallida a 530 ft, aproximadamente, se observa en sistema de vigilancia del prestador de servicios que el AMX551 comienza a virar a la derecha mientras el vuelo AFR179 se encontraba en despegue en dirección de pista a 840 ft, produciéndose la pérdida de la separación de las aeronaves en el momento más crítico fue de 800 ft vertical (estándar y reglamentaria debe de ser de 1000 ft) y 1.8 NM lateral (estándar y reglamentaria debe de ser de 3 NM).

**"Pérdida de separación reglamentaria entre el vuelo AMX551 en maniobra de aproximación fallida con viraje a la derecha ingresando en la trayectoria de despegue del AFR179 debido a una falta de coordinación entre Torre de Control y Salidas México"**
