## INFORME FINAL

EXP. No. INCIDGDTAFA291/2021 MMMX

MMMX ACC SEC 5  
Aeronave marca EMBRAER, modelo E190, serie 19000121, matrícula XA-AAC, vuelo SLI639(KSAT-MMMX)  
Servicio público de pasajeros  
Aeronave marca AIRBUS, modelo A320, serie 6969, matrícula XA-VLO, vuelo VOI689 (MMTG-MMGL)  
Servicio público de pasajeros  
07 de julio de 2021, a las 22:36 UTC (17:36 horas)

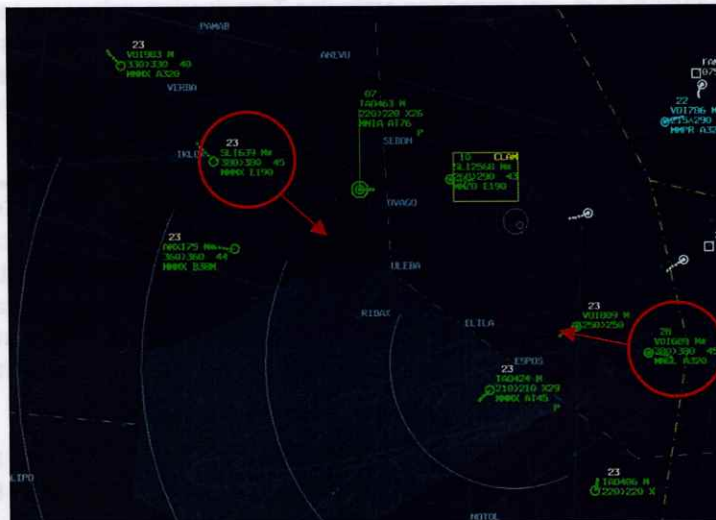
ILUSTRACIÓN 1 AERONAVES APROXIMÁNDOSE A UN NIVEL DE VUELO

A las 22:31:15 UTC (17:31:15 horas) en el sistema de vigilancia (ver imagen 1) se puede apreciar al VOI689 a FL380 a una velocidad de 450 nudos y rumbo noroeste, de igual manera, en la parte inferior se aprecia al SLI639 a FL380, a una velocidad de 450 nudos con rumbo sureste, ambas trayectorias convergerían sobre fijo ELILA. A las 22:32:05 UTC (17:32:05 horas) se comunica la tripulación del vuelo SLI639 **"O si prefiere podemos volar RIVAS-ESPOS-LARLO, como usted nos indique"**, indicándoles el ATCO de MMMX ACC SEC 5 **"Okey me parece bien RIVAS-ESPOS-LARLO gracias"**, a las 22:33:52 UTC (17:33:52 horas) se reporta el vuelo VOI689 **"México VOI689 nivel 380"** indicándoles el Controlador que **"seis ocho nueve recibido, contacto radar mantenga nivel de vuelo tres ocho cero"**, no habiendo más comunicaciones entre los servicios de tránsito aéreo y los vuelos antes mencionados.

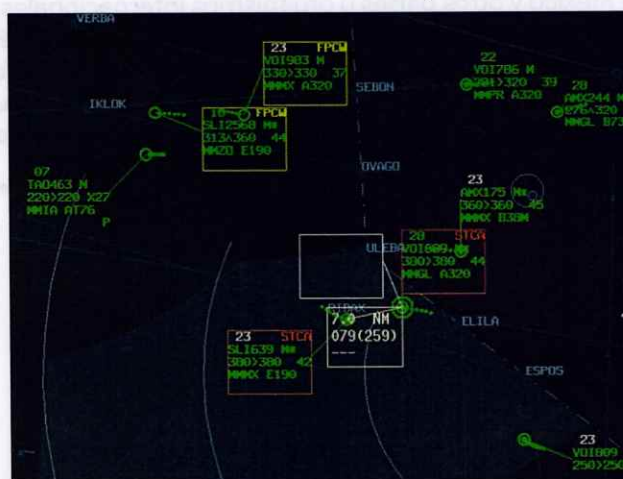
ILUSTRACIÓN 2 22:36:22 UTC MOMENTO DE LA RESOLUCIÓN TCAS

A las 22:36:22 UTC (17:36:22 horas) el SLI639 reporta **"TCAS RA TCAS RA costera seis tres nueve, tuvimos una resolución TCAS tenemos menos de 300 pies un tráfico a las doce"** a lo que el ATCO de MMMX ACC SEC 5 indica **"recibido, obedezca TCAS y pendiente"**. En las imágenes del sistema de vigilancia se aprecia que el sistema mando un mensaje de advertencia al controlador cuando ambas aeronaves se encontraban a 7 MN y al mismo nivel de vuelo, el SLI639 sobre la aerovía RNAV UTI19 y el VOI689 sobre la aerovía UJ24.

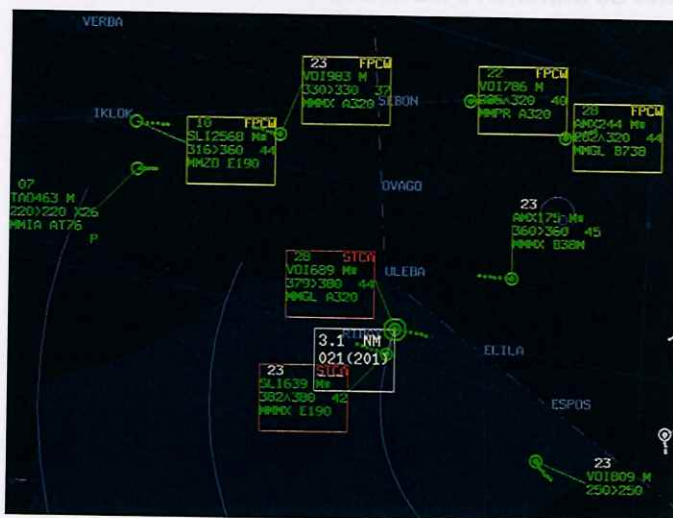
ILUSTRACIÓN 3 PERDIDA DE SEPARACIÓN 3.1 NM Y 300 FT

No se emitió ninguna instrucción para separar los tránsitos ya que las aerovías comienzan a divergirse. El máximo acercamiento entre las aeronaves fue de 300 ft vertical y 3.1 MN a la horizontal. Los tránsitos siguieron la acción evasiva de descenso (VOI689) y ascenso (SLI639).
