## INFORME FINAL

EXP. No. INCIDGDTAFA122/2021 MMMX

MAC: Acercamiento en vuelo / Alerta ACAS / Perdida de separación / Casi colisión en vuelo  
MMMX ACC SEC 07

Aeronave marca EMBRAER modelo E190, serie 19000208, matrícula XA-ALW, vuelo SLI2647 (ZCL-MEX)

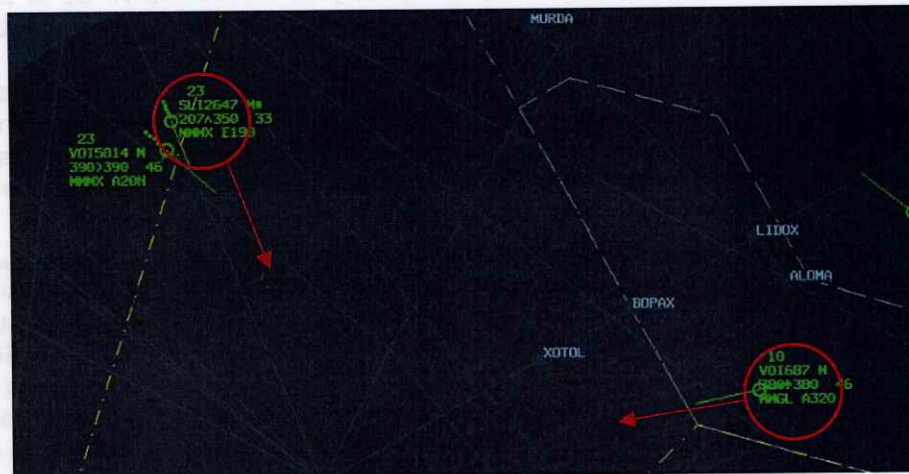
A las 01:16:13 UTC (20:16:13 horas) en el sistema de vigilancia (ver ilustración 1) se aprecia al SLI2647 ascendiendo a 20,700 ft con una velocidad computada de 330 nudos y rumbo sureste ingresando al sector 7, reportándose **"México buen día SLI2647 en ascenso dos cinco cero por tres cinco cero y nos solicitaron mantener doscientos cincuenta hasta el cruce de dos siete cero"**, el ATCO del Sector 7 le instruye **"SLI2647 está en contacto radar ascienda a tres cinco cero nivel"**, de igual manera, en la parte inferior aparece el vuelo VOI687 con nivel de vuelo FL380, a una velocidad de 460 nudos con rumbo suroeste. Siendo las 01:17:25 UTC (20:17:25 horas) el ATCO de MMMX ACC Sector 7, instruye **"VOI687 a su propuesta descienda a dos nivel eh! Cruce Aguascalientes dos ocho cero o inferior"**, colaciona correctamente.

ILUSTRACIÓN 1 AERONAVES INGRESANDO AL SECTOR 7

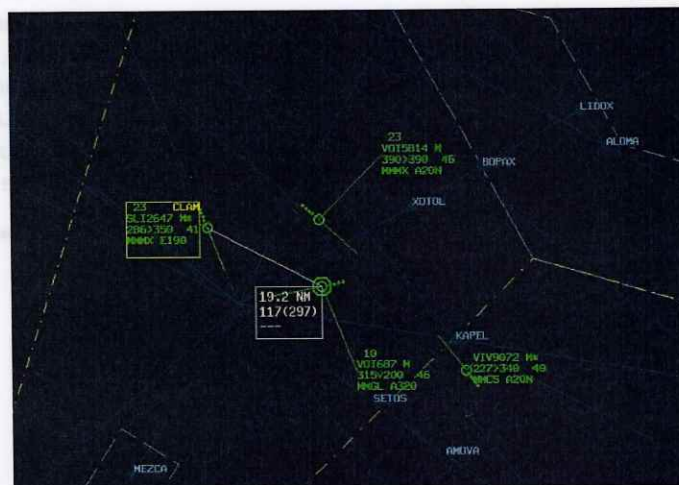
A las 01:21:18 UTC (20:21:18 horas) el ATCO le proporciona al VOI687 **"VOI687 tránsito a las dos veinte millas rumbo SE Embraer dos ocho setecientos por mayor"**, colacionando correctamente, de igual manera informa al SLI2647 del tráfico **"SLI2647 tránsito a las diez quince millas rumbo SW abandona tres cero quinientos por menor"**, la tripulación pregunta **"Eh!! ¿Nos afecta SLI2647 correcto?"**, informando el ATCO **"Eso es correcto"**, el SLI2647 nuevamente pregunta **"Eh! ¡Va eh! ¿El tráfico se va a detener a?"**, el ATCO les informa que **"No está cruzándole treinta mil pies por menor, está cruzándole treinta mil pies por menor, de hecho puede virar por la izquierda directo a Kapel"**, la tripulación confirma **"Volamos a Kapel SLI2647"** **"Volamos a Kapel"**

ILUSTRACIÓN 2 01:21:22 UTC ETIQUETA DE ALERTA VUELO SLI2647

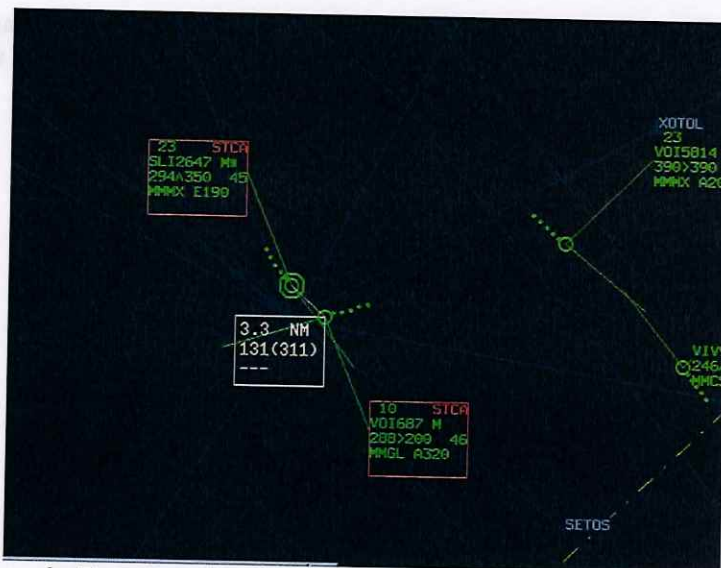
A las 01:22:08 UTC (20:22:08 horas) De las imágenes del sistema de vigilancia se observa al momento de la resolución TCAS, al SLI2647 ascendiendo de FL294 para FL350 y el VOI687 en descenso de FL288 para 20,000 ft, es decir 600 ft a la vertical y 3.3 MN a la horizontal.

ILUSTRACIÓN 3 SEPARACIÓN VERTICAL 600 FT Y SEPARACIÓN LATERAL 3.3 M.N.
