## INFORME FINAL

Expediente: ACCDTAFA004/2024MMEP

Marca Piper, modelo 3IT, matrícula XB-OQA

Impacto contra el terreno a 2 millas de la cabecera 20 del Aeropuerto Tepic

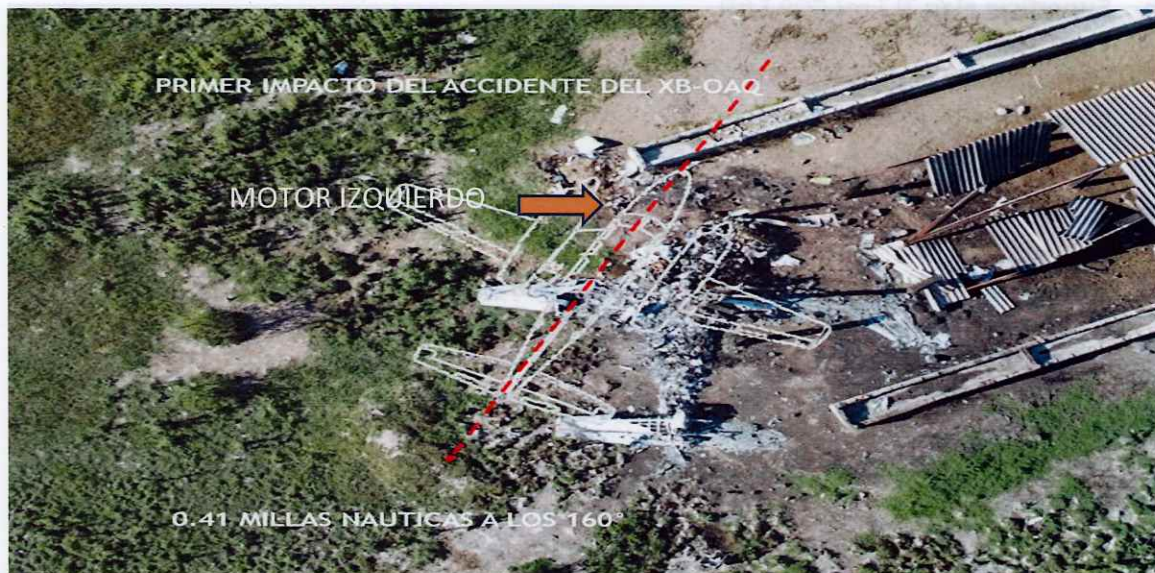
Al analizar la zona, la aeronave iba completamente desplomada y en posición vertical hacia el suelo, su primer impacto, fue la hélice del motor izquierdo la cual se enterró y se arrancó del motor, seguida de la sección delantera nombrada como la nariz del avión en donde va el equipaje y la batería.

Primer impacto de la aeronave sobre el terreno.

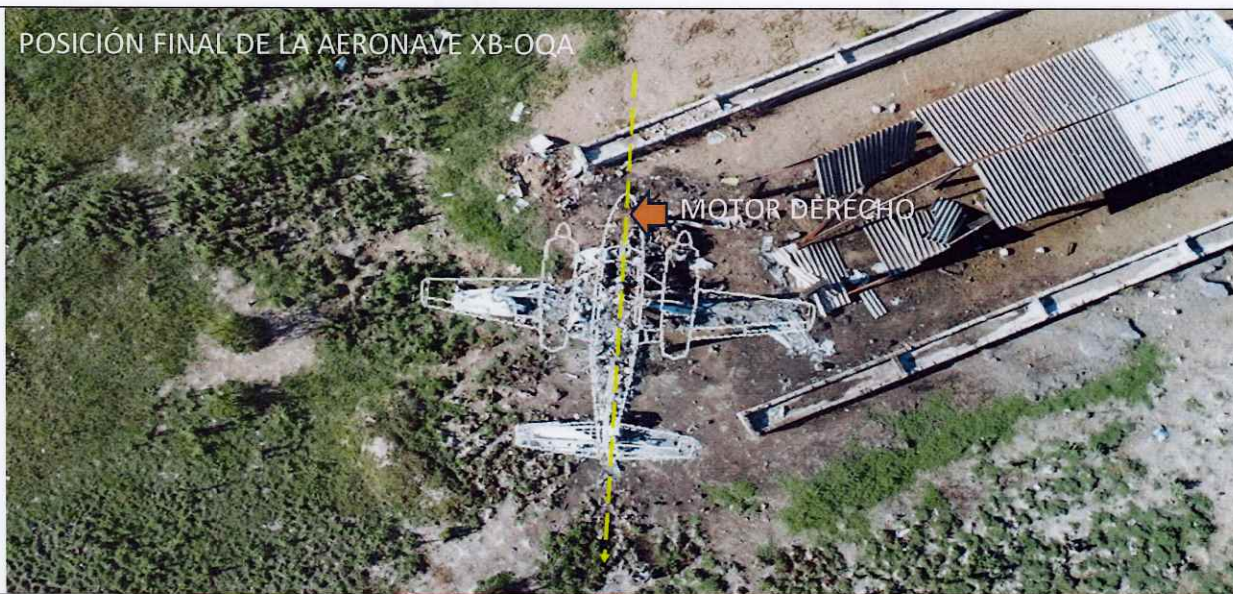
En la posición final en la que quedó la aeronave se observa que se montó sobre el techo y se incrustó encima de unas vigas de madera que son las que perforaron los tanques de combustible y se propició el fuego lo que provoca que la estructura de la aeronave se viera comprometida y destruida.

Posición final de la aeronave

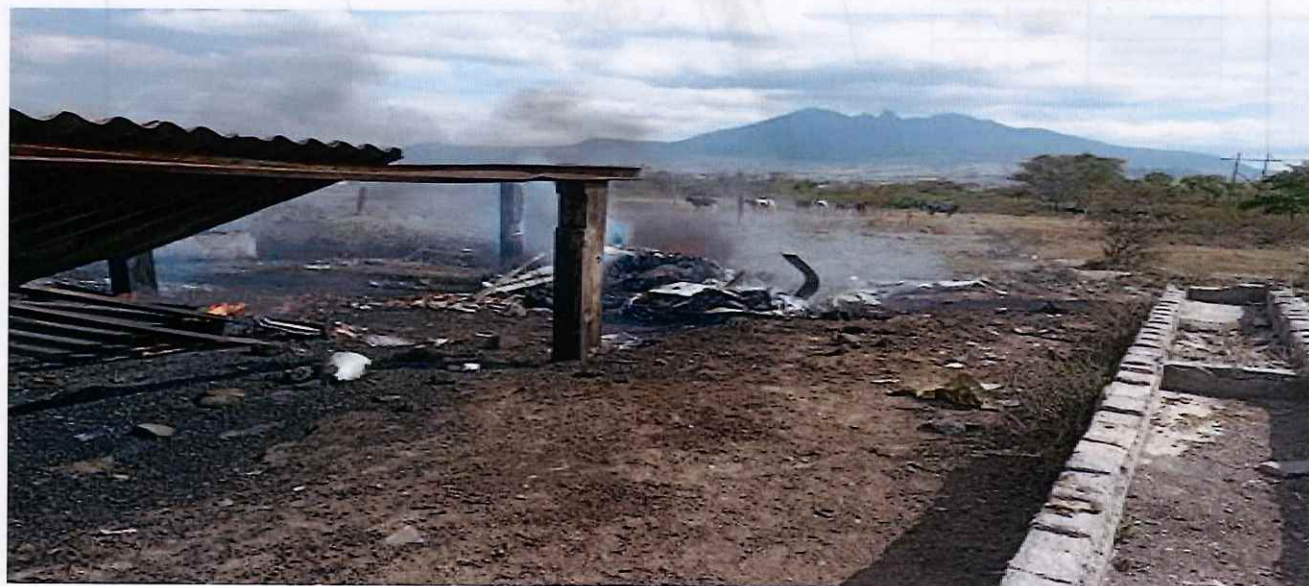
La aeronave en su desplome de manera vertical contra el terreno sufrió la destrucción de los tanques los cuales van integradas sobre las Alas lo que provocó que el combustible se saliera y se iniciara el fuego lo que genero una destrucción total de la misma y provocando lesiones fatales a las personas que estaban dentro de ella.

Zona del impacto de la aeronave

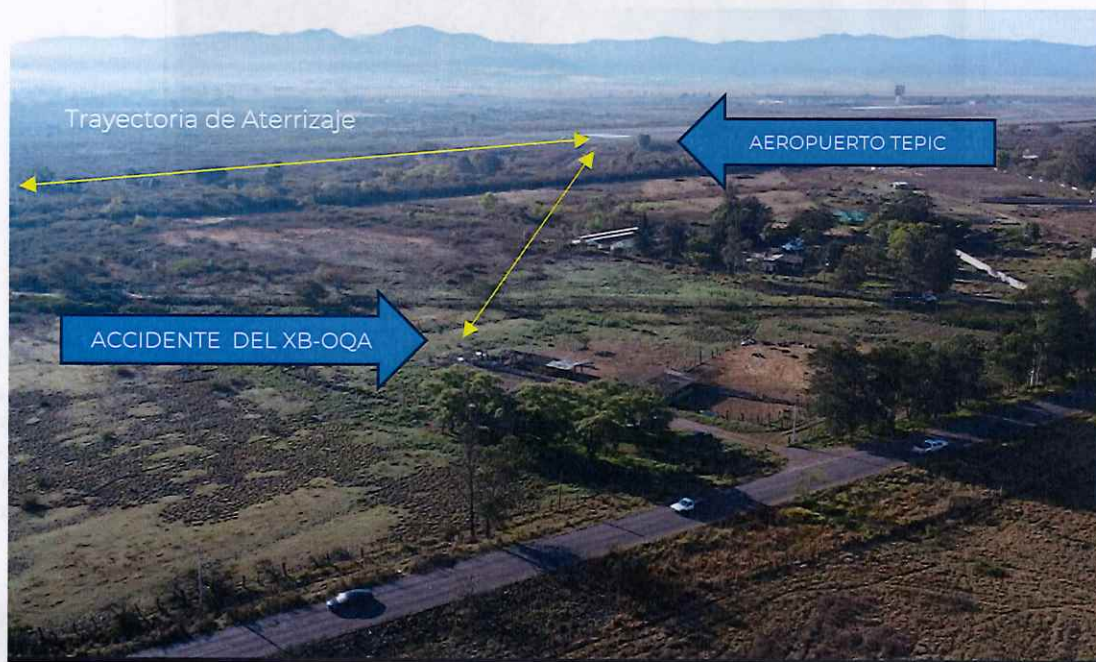
La aeronave se encontró dentro de un rancho privado de ordeña de vacas, se apreció que la misma, impactó de manera vertical y a un costado de un bebedero de concreto y clavada sobre dos postes de madera que sostenían un techo de lámina, los restos de la aeronave fueron consumidos por completo por el fuego el cual fue muy intenso.

Visión panorámica del sitio del accidente.

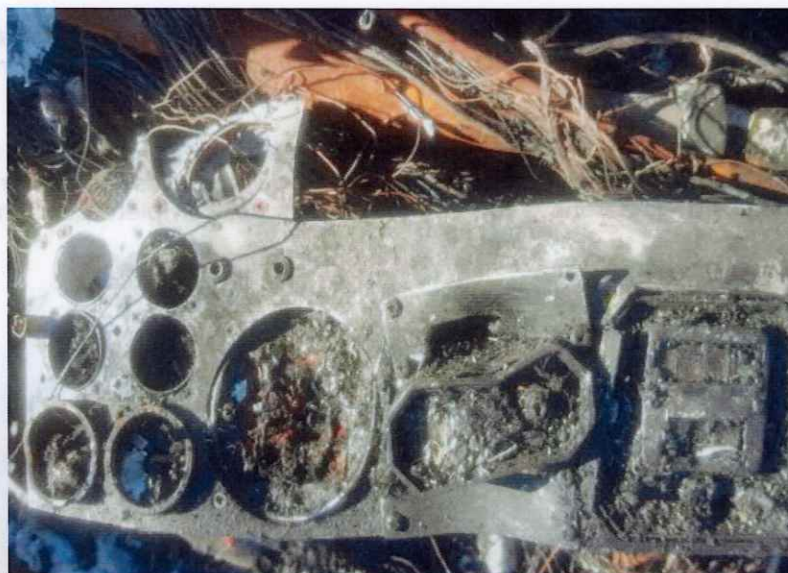
En la cabina de mando resultó totalmente destruida, el fuego y el duro golpe contra el terreno propiciaron que los instrumentos de vuelo salieran por los costados de la aeronave, el panel de instrumentos solo se logra apreciar donde estaban montados los instrumentos, por lo anterior no se pudo determinar las características del vuelo antes del impacto o durante el impacto.

Parte del panel de instrumentos

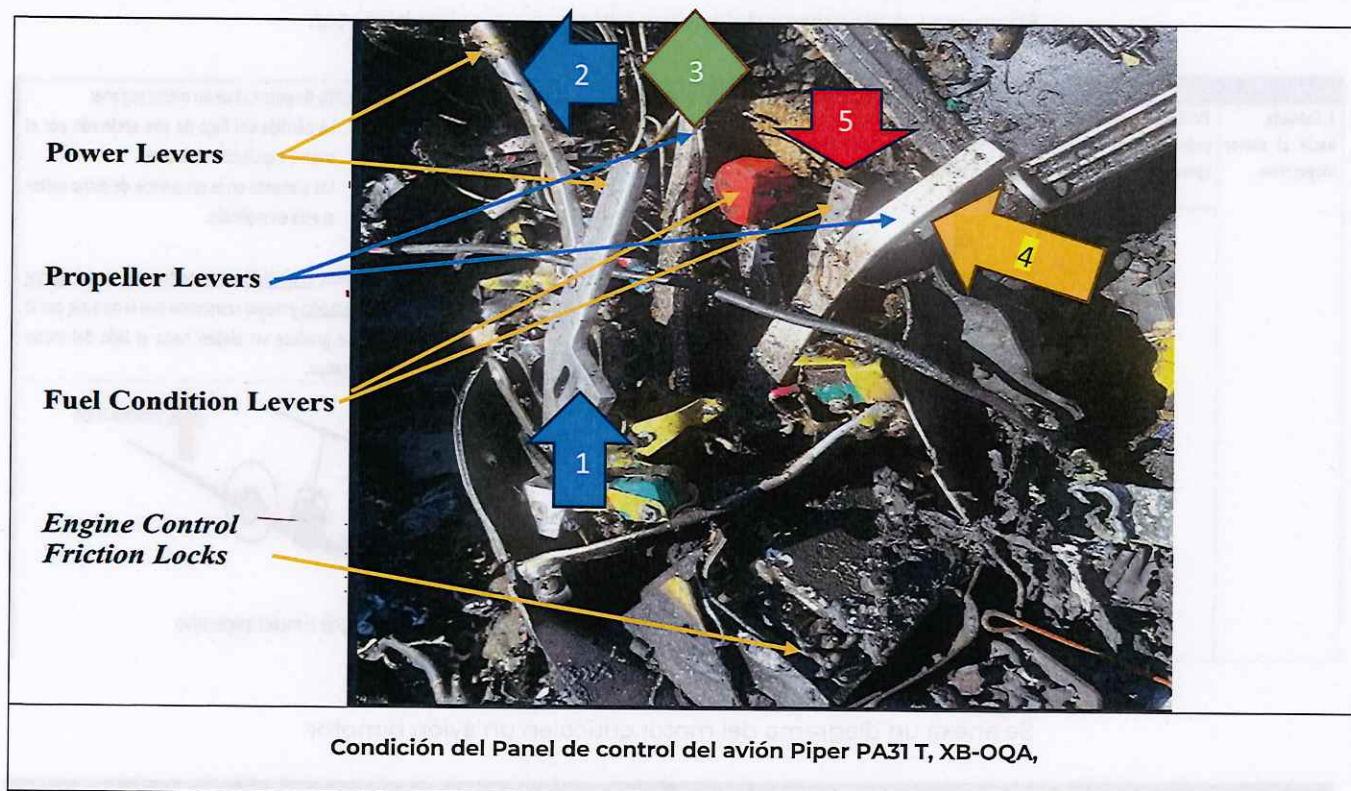
Condición del Panel de control del avión Piper PA31 T, XB-OQA,

- 1.-La palanca potencia del motor 1 Izquierda, está en posición baja.
- 2.-La palanca de potencia del motor 2 Derecha, está en posición alta.
- 3.-La Palana de control de la hélice del motor 1 esta adelante.
- 4.-La Palanca de control de la hélice del motor 2 esta atrás (perfilado).
- 5.-Las Palancas de combustible están ambas en alta.

Esta condición haría que la aeronave estuviera en una situación de **desplome** debido a que al perfilarse la hélice del motor derecho y bajar la potencia en el motor izquierdo, el efecto en la guiñada hacia la derecha y considerando la perdida de velocidad y el efecto del par motor izquierdo (motor crítico) **“jalara a la derecha la aeronave”**, esto se puede reafirmar por los daños encontrados en los motores y las hélices, haciendo suponer un mal uso de estos controles.

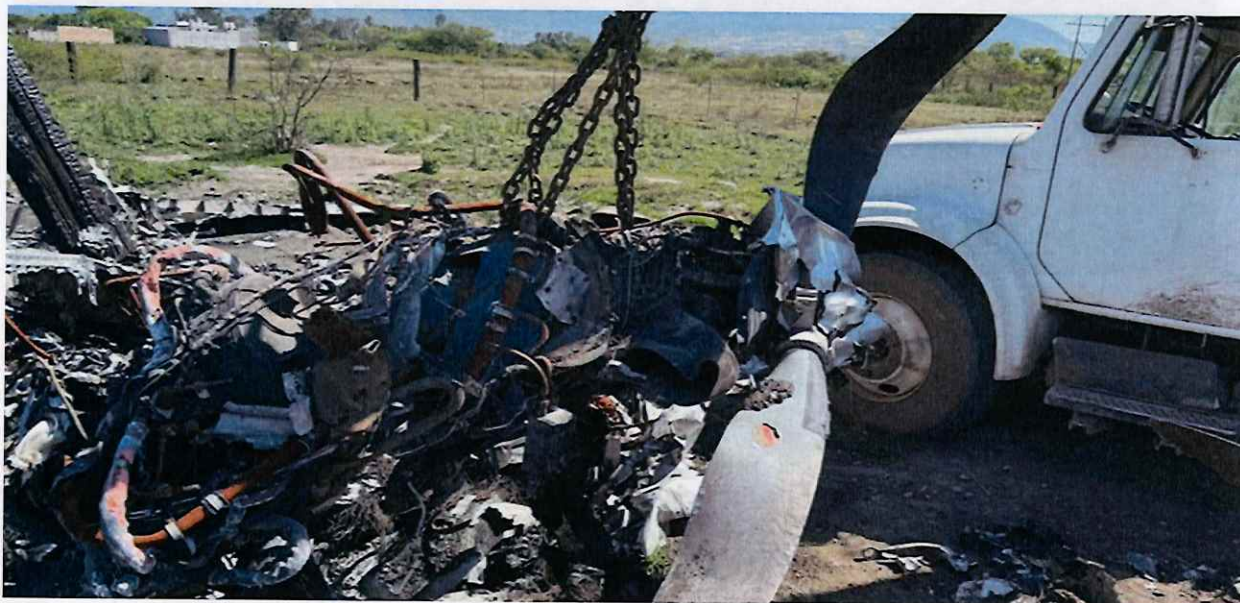
Este tenía aun instalada la hélice y las palas se encontraban perfiladas, los daños que se apreciaban son la destrucción de la caja de accesorios debido al intenso fuego lo que provocó que se desintegrara y se esparcieran los engranes de reducción por la zona, la sección del compresor se aprecia que los alabes que controlan el flujo de aire se encontraban en su lugar pero doblados y algunas de ellos con desgaste en sus puntas, la cámara de combustión estaba completa sin rajaduras en su superficie y se podían ver en su lugar las narices de descarga aun montados alrededor de la estructura, las bujías de igual forma montadas aun dentro de la cámara de combustión, las mangueras y conectores con daños, por lo cual este motor estaba funcionando al momento del accidente.

Remoción del suelo del Motor derecho y hélice.

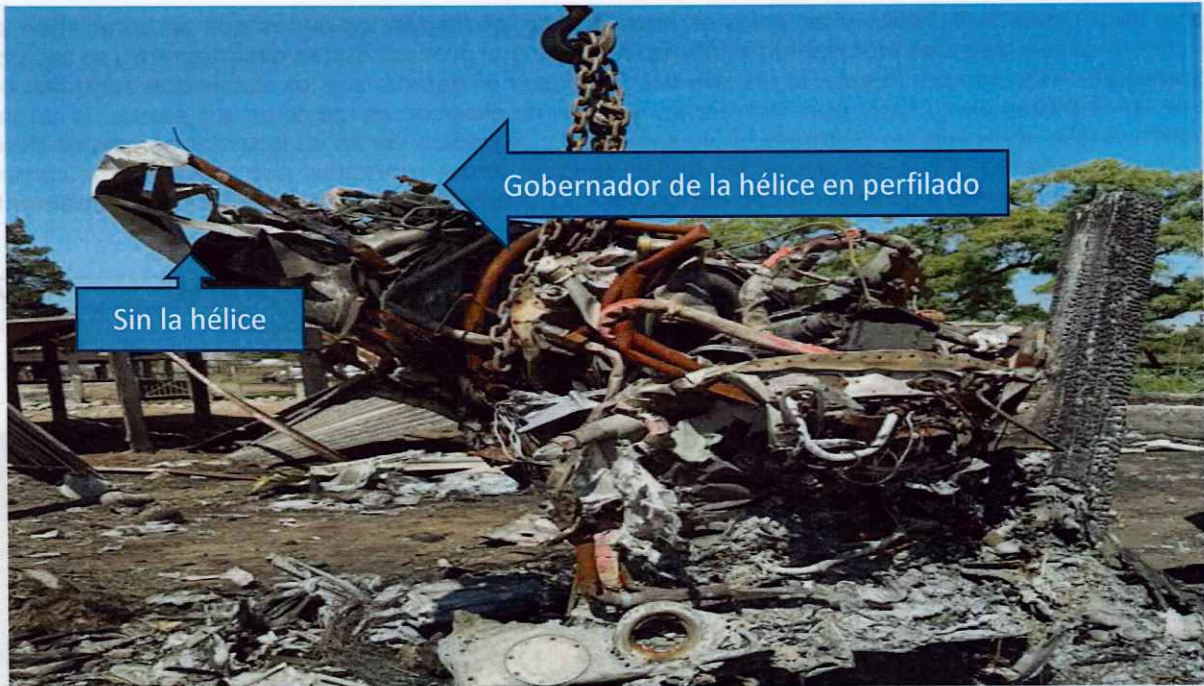
Al analizar el Panel de control, este se encontraba en bajas, y fue el primero en tener contacto con el terreno ya que la hélice se enterró en el suelo y provocó que se desprendiera del eje impulsor y una pala se desprendiera, los daños en el compresor, la sección de combustión y turbina son debido al golpe y al fuego, la caja de accesorios y engranes se dispersaron por el suelo ya que el fuego destruyó la misma, este motor estaba funcionando en bajas al momento de impactar contra el suelo.

Remoción del motor izquierdo sin hélice del suelo.

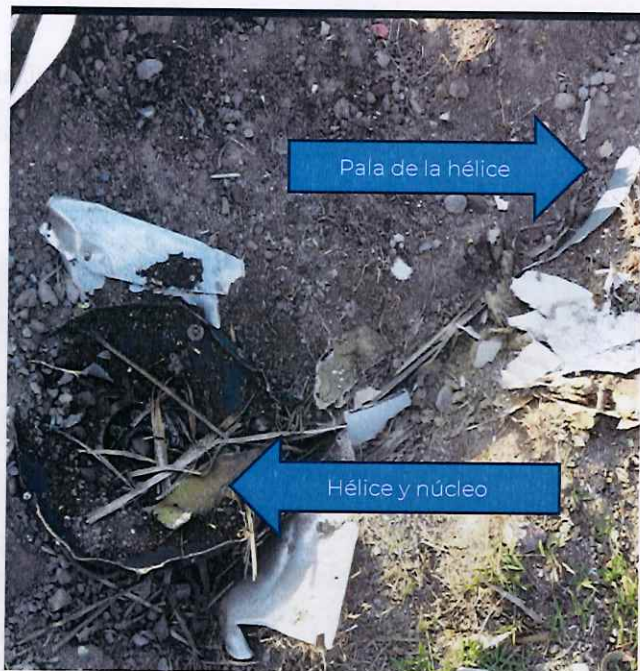
La hélice izquierda está construida de tres palas y dos de las tres que la forman, se encontraron enterradas en el suelo; ya que fue la primera que llegó con toda la fuerza al impactar contra el mismo y debido a esto, una de las palas se separó del núcleo arrojando la pala a una distancia de 15 metros hacia adelante, se observó claramente que los daños en su estructura son mínimos producto de estar prácticamente detenida al momento de accidente.

**Hélice Izquierda dentro del suelo por el impacto**

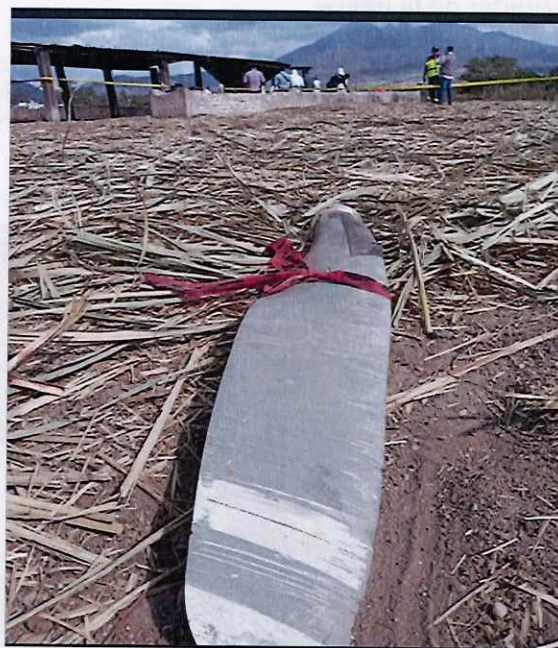
**Pala de la hélice izquierda desprendidas por el impacto contra el terreno sin daños por estar girando**

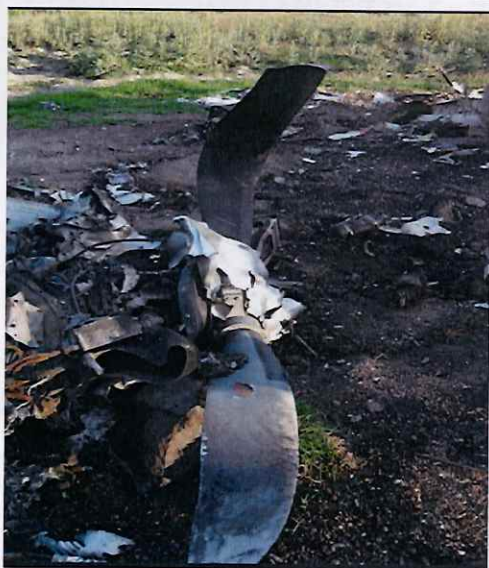
Después del accidente la hélice derecha se encontró aun montada en el motor junto con dos de sus palas las cuales se encontraron en posición de perfilado con daños que resultaron del golpe contra el suelo y no por estar en la condición de estar girando, se encontró a un lado el pistón junto con el resorte que forman el sistema hidráulico de la hélice.

**Hélice derecha en perfilado y unida al Motor**

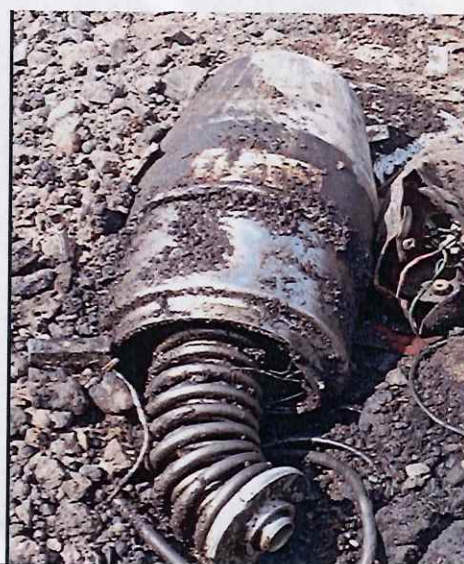
**Sistema de retorno de perfilado de las palas**

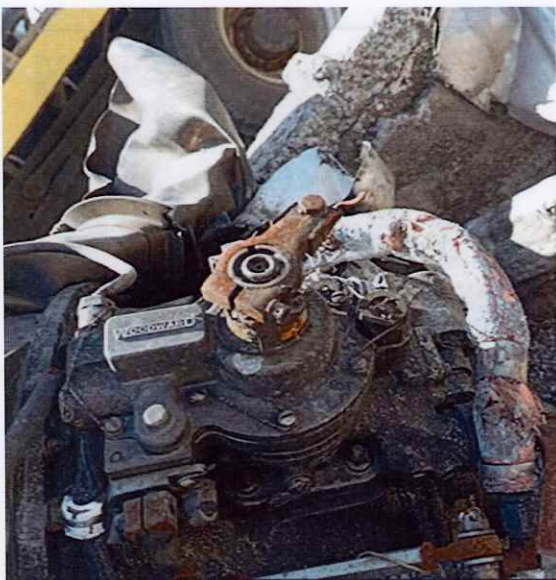
Gobernador del Hélice derecha en perfilado

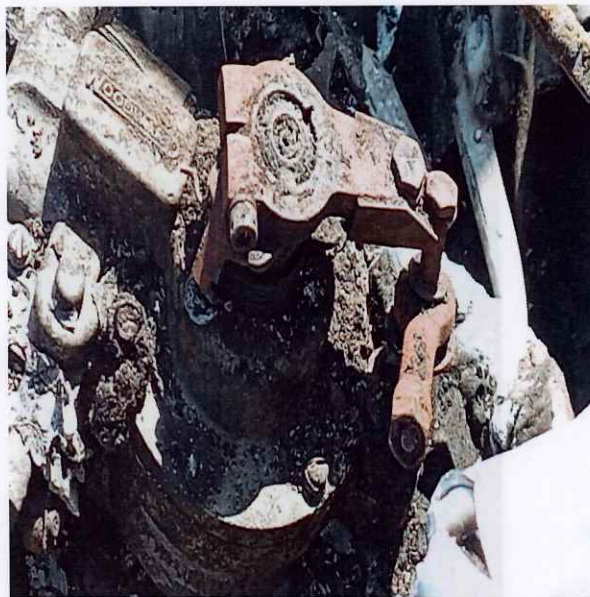
Gobernador de la hélice Izquierda en Perfilado
